# Untersuchungsbericht

| Datum: | 15. Mai 2010 |
| Ort: | Flugplatz Iserlohn-Sümmern |
| Hersteller / Muster: | Schleicher / K8B |

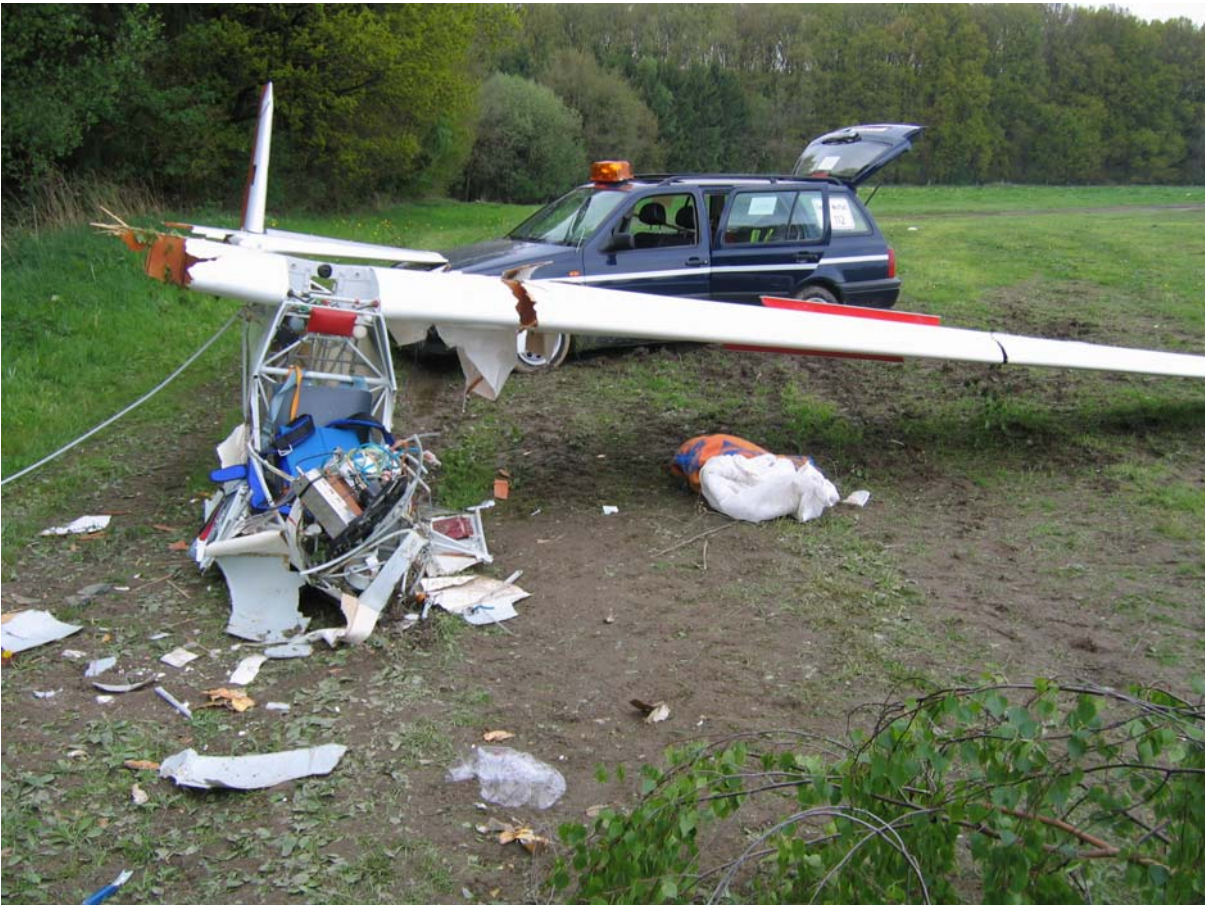
Schwerbeschädigte K8B

Die Unfallstelle befand sich ca. 40 m südwestlich der Startstelle an der Kante eines an den Flugplatz angrenzenden Waldgeländes. Teile des rechten Tragflügels hatten sich bereits bei der Kollision mit Bäumen ca. 40 m vor der Absturzstelle abgetrennt und hingen im Baumbestand. 16 m vor dem Hauptwrack befand sich ein größeres

Teil des Höhenleitwerkes ebenfalls in den Bäumen. Beim Aufprall auf dem Boden wurde der Kabinenbereich der K8B zertrümmert. Bei der Untersuchung des Segelflugzeuges wurden keine technischen Mängel oder Einschränkungen in der Steuerung des Segelflugzeuges festgestellt.
