Untersuchungsbericht

Art des Ereignisses:	Unfall
Datum:	22. Mai 2010
Ort:	Moosburg
Luftfahrzeug:	Flugzeug
Hersteller / Muster:	Cessna Aircraft / Cessna 182 Q
Personenschaden:	fünf Personen leicht verletzt
Sachschaden:	Luftfahrzeug zerstört
Drittschaden:	Flurschaden
Informationsquelle:	Untersuchung durch Beauftragte der BFU
Aktenzeichen:	BFU 3X055-10

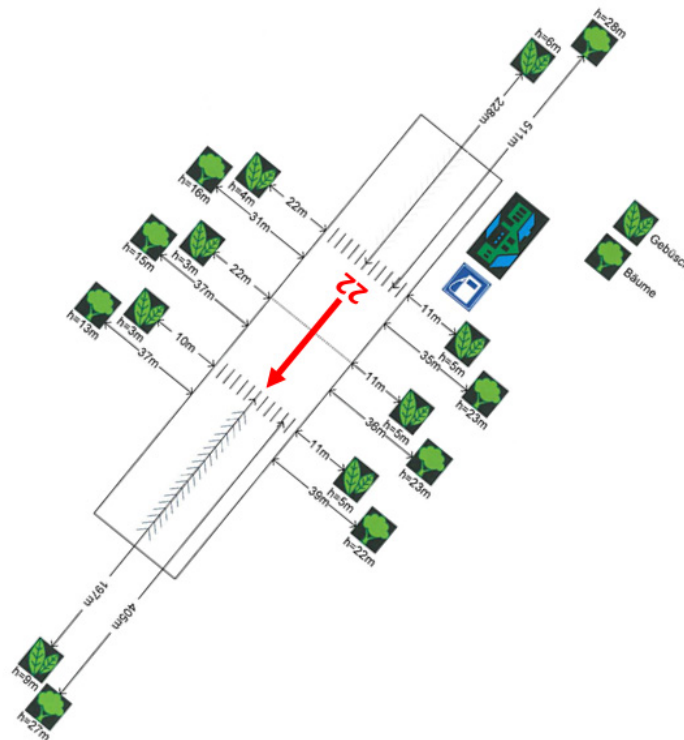
Hindernissituation EDPI

Der Sonderlandeplatz Moosburg auf der Kippe (EDPI) liegt ca. 1,5 km südlich der Stadt Moosburg. Er verfügt über eine Grasbahn mit 700 m Länge und 30 m Breite in der Ausrichtung 04/22. Für die Startrichtung 22 beträgt die verfügbare Startlaufstrecke (TORA) 500 m, zuzüglich eines 30 m nutzbaren Sicherheitsstreifens.

Der Flugplatz ist von Gebüsch, Baumreihen und Wald umgeben.

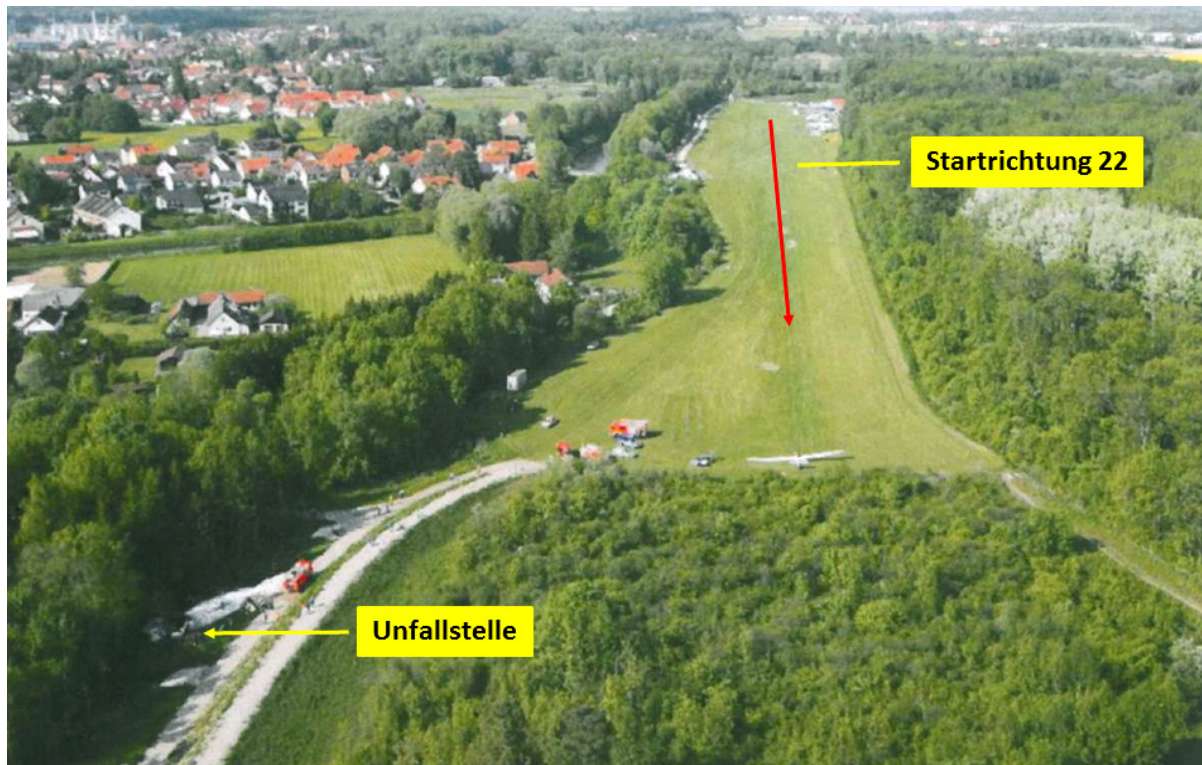
Die Unfallstelle befand sich in einer Entfernung von 685 m von der Schwelle 22 und ca. 70 m rechts der Abfluggrundlinie zwischen einem Waldstück und einem unbefestigten Weg. Die rechte Tragfläche war mit einem Baum kollidiert, ca. 1,5 m des Außenflügels und das Querruder waren abgerissen.

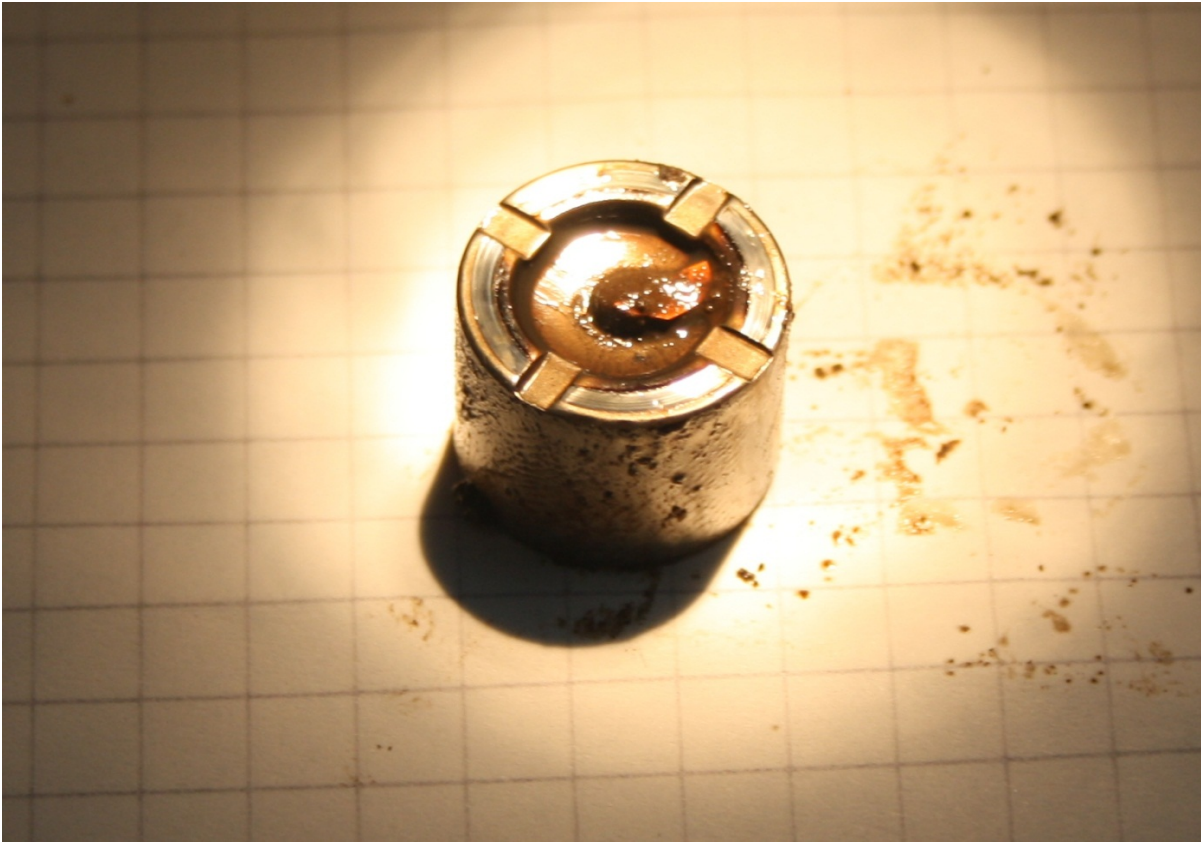
Im Gutachten vom 5. August 2010 heißt es, dass *„der Boden des Kolben Nr. 1 Verfärbungen aufweist, die eindeutig auf ungenügenden Gaswechsel zurückzuführen sind. Beide Zündkerzen des Zylinders Nr. 1 haben das gleiche, schlechte Brandbild, verursacht durch ungenügendes Benzin-Luft-Gemisch. Der Auslass-Stößel des Zylinders Nr. 1 weist auf der Abroll-Druckfläche Ausbruchstellen auf, die auf eine defekte Hydraulikeinheit im Stößelkörper zurückzuführen sind. [...] Im Innenbereich der Hydraulikeinheit wurden rote Partikel gefunden, welche die Ölpassagen blockiert haben. [...] Die Hydraulikeinheit des Auslass-Stößels war daher funktionslos und das Auslassventil konnte somit nicht mehr den vollen erforderlichen Öffnungshub erreichen, d. h. das Auslassventil öffnete zu spät und nicht weit genug, um alle Verbrennungsgase aus dem Brennraum abzuführen. Hierdurch ereignete sich in Zylinder Nr. 1 ein Gasrückstau, welcher einen erheblichen Leistungsverlust des Triebwerkes von ca. 20% der Nennleistung verursacht hat.“*

Rot-orange Partikel blockierten die Ölpassage
