# Untersuchungsbericht

Art des Ereignisses:	Unfall
Datum:	21. Mai 2010
Ort:	Koblenz
Luftfahrzeug:	Motorsegler
Hersteller / Muster:	Schleicher / ASK 16
Personenschaden:	eine Person leicht und eine Person schwer verletzt
Sachschaden:	Luftfahrzeug zerstört
Drittschaden:	Freileitung beschädigt
Informationsquelle:	Untersuchung durch BFU
Aktenzeichen:	BFU 3X057-10

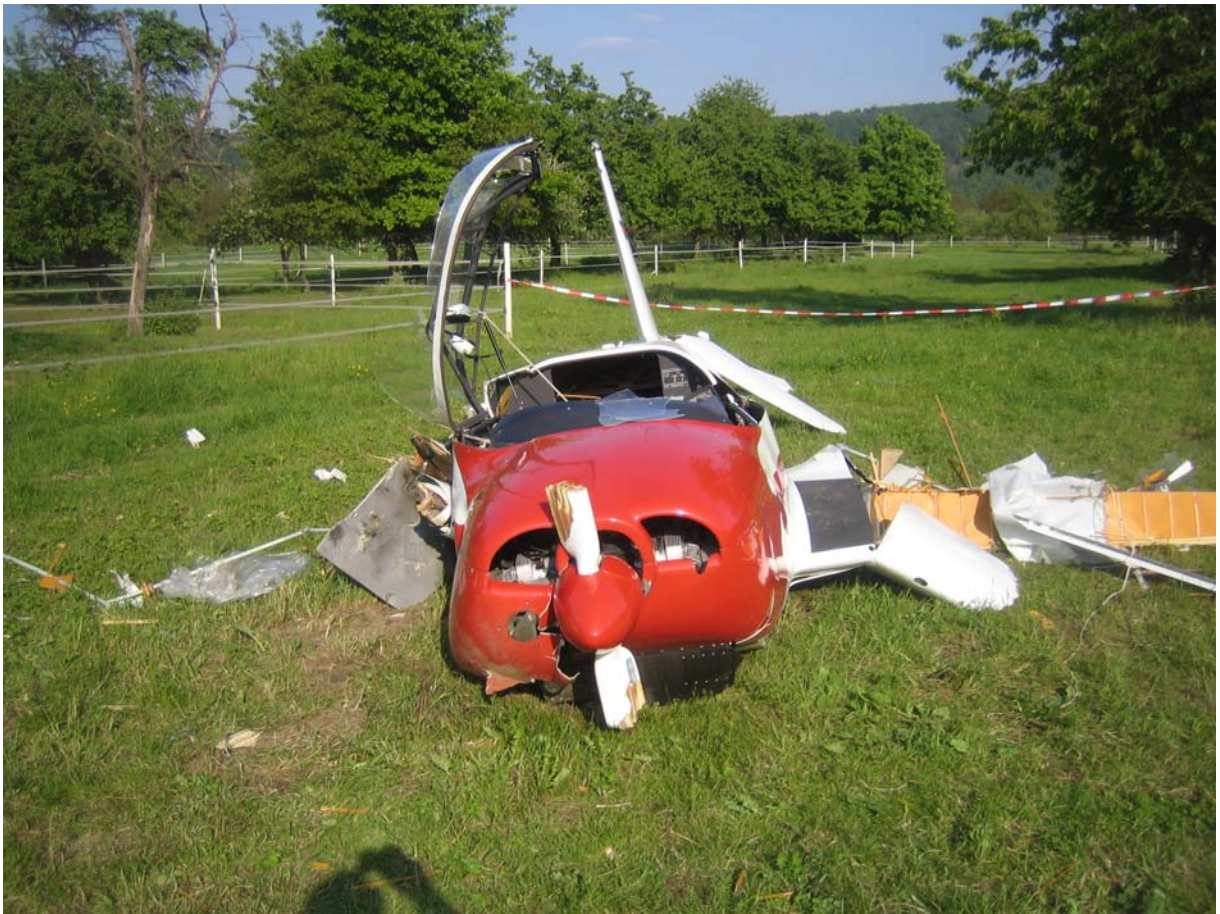
Die Unfallstelle befand sich ca. 800 m nordöstlich des Flugplatzes in der Bahnverlängerung der Asphaltpiste. Bei der Leitungsberührung wurde die linke Tragfläche mehrfach zerschnitten. Der Motorsegler prallte anschließend auf den Boden, wobei die rechte Tragfläche den ersten Bodenkontakt hatte und dabei zertrümmert wurde. Die Kabinenverglasung wurde zerstört, der Rumpf mehrfach stark gestaucht und das Höhenruder stark beschädigt.
