Untersuchungsbericht

Art des Ereignisses:	Unfall
Datum:	24. Mai 2010
Ort:	Flugplatz Elz
Luftfahrzeug:	Segelflugzeug
Hersteller / Muster:	Scheibe Flugzeugbau / SF 34
Personenschaden:	Pilot tödlich, Fluggast schwer verletzt
Sachschaden:	Luftfahrzeug zerstört
Drittschaden:	Flurschaden
Informationsquelle:	Untersuchung durch Mitarbeiter der BFU
Aktenzeichen:	BFU 3X058-10

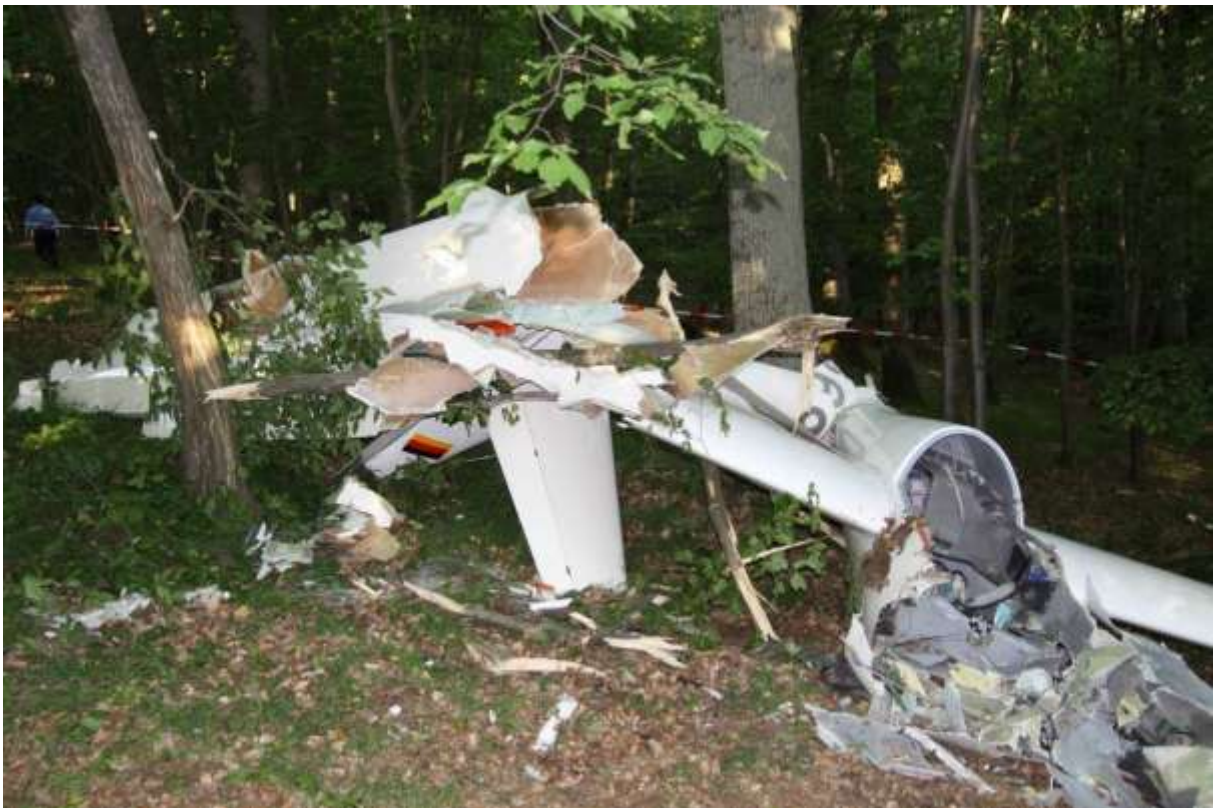
Die Unfallstelle befand sich südlich der Schwelle der Piste 08 in einem bewaldeten Steilhang.

Unfallstelle im Wald

Der Aufprall auf den Boden erfolgte mit 70-80° Grad Längsneigung des Segelflugzeuges. Dabei wurde das Cockpit zertrümmert. Der Rumpf hinter der Tragfläche brach ab.

Die rechte Tragfläche war in Höhe des Bremsklappenkastens gebrochen und die linke Tragfläche war schwer beschädigt.

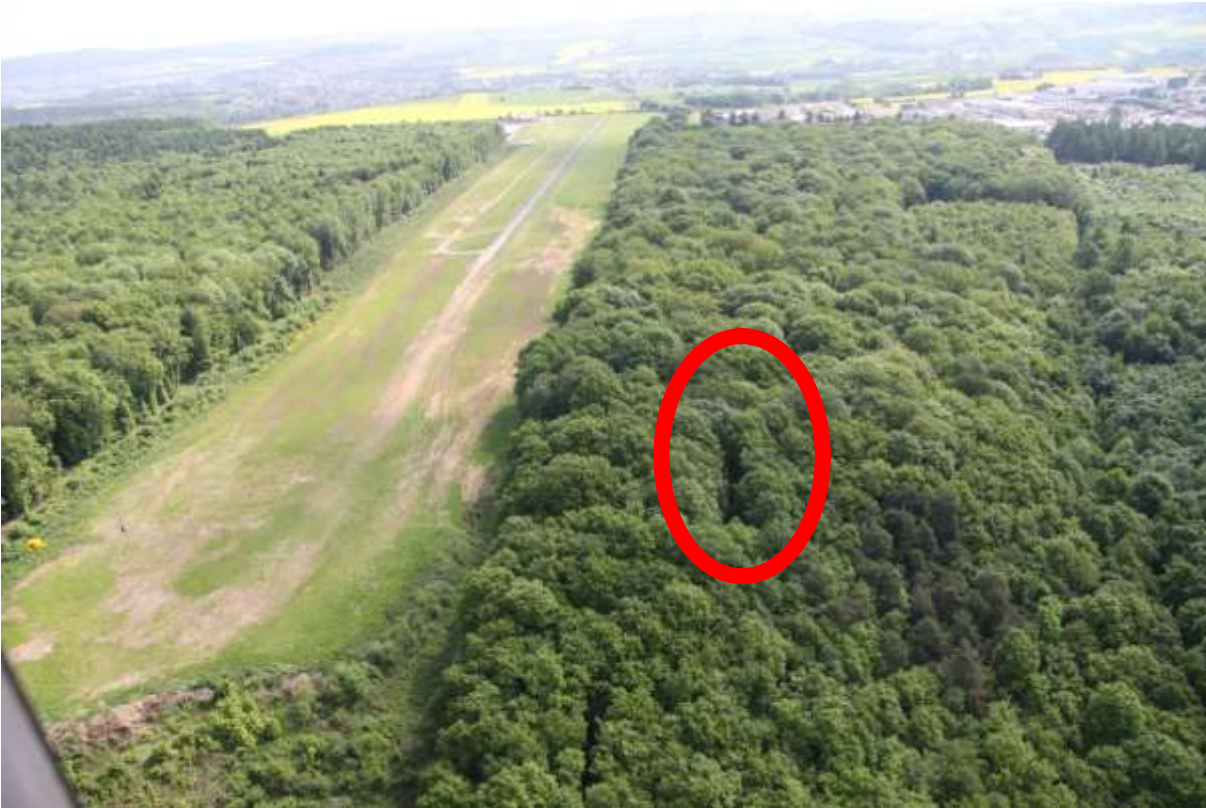
Zeugen sagten aus, dass die Querneigung stark vergrößert wurde, um wieder die Anfluggrundlinie der Landerichtung 08 zu erreichen. Daraufhin erfolgten ein Strömungsabriss am linken Tragflügel mit Abkippen nach links und ein nahezu senkrechter Aufschlag in einem bewaldeten Steilhang unmittelbar südlich der Landeschwelle 08.

Landerichtung Piste 08 mit Unfallstelle im Wald
