# Untersuchungsbericht

Art des Ereignisses:	Unfall
Datum:	24. Mai 2010
Ort:	Koblenz-Winningen
Luftfahrzeug:	Segelflugzeug
Hersteller / Muster:	Alexander Schleicher Flugzeugbau / ASW 19
Personenschaden:	Pilotin schwer verletzt
Sachschaden:	Luftfahrzeug zerstört
Drittschaden:	keiner
Informationsquelle:	Untersuchung durch BFU
Aktenzeichen:	BFU 3X059-10

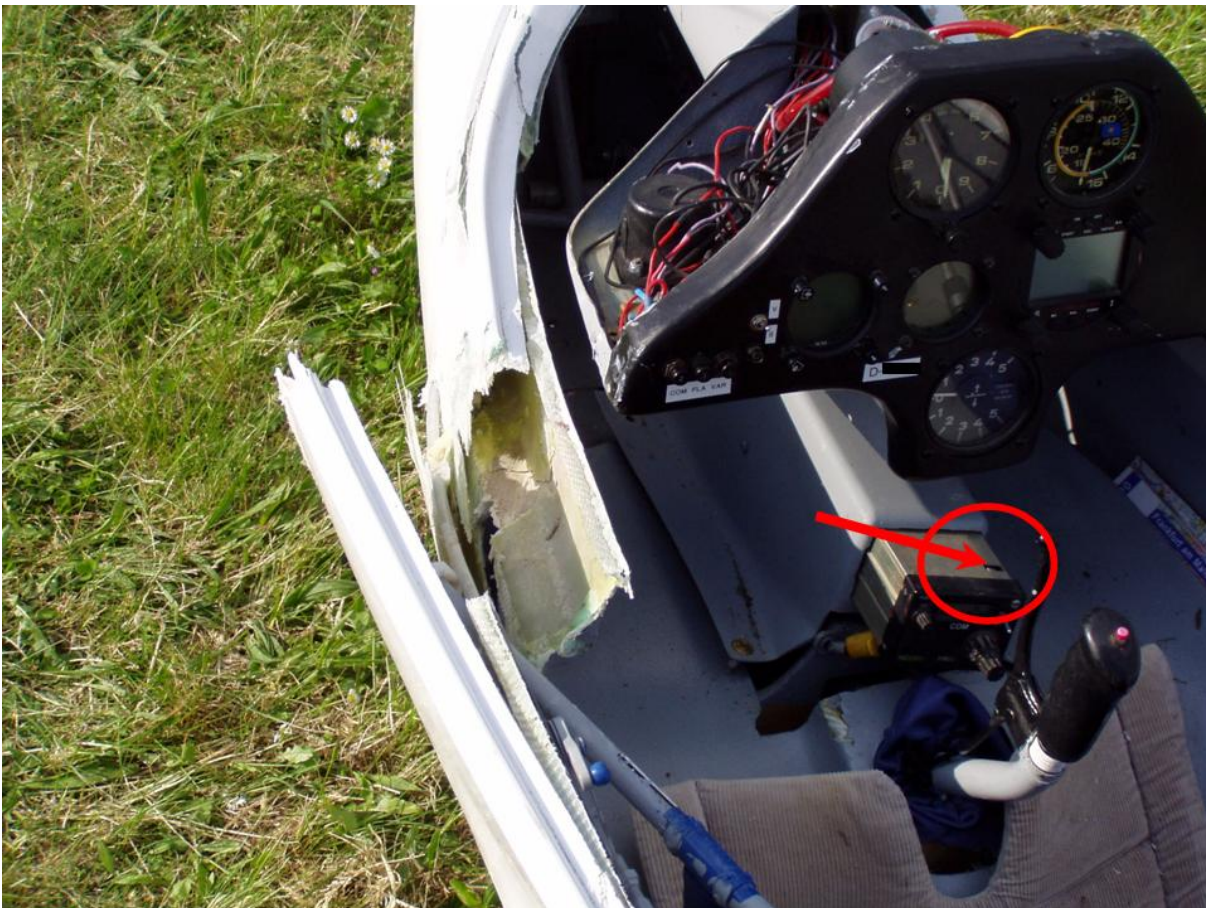
Der Halter berichtete, dass er am Morgen des Unfalltages im Bereich des Funkgerätes gearbeitet habe. Die Trimmung der ASW 19 habe die Tendenz sich aus der Kullisse zu lösen und in Richtung schwanzlastig zu schnappen.

Auf einem Foto der Luftaufnahme kurz nach dem Unfall ist das ca. 8 cm aus der Halterung gerutschtes Funkgerät ohne geschlossenen Sicherungsriegel zu erkennen.

Ungesichertes Funkgerät
