Untersuchungsbericht

Art des Ereignisses:	Unfall
Datum:	25. Mai 2010
Ort:	Flugplatz Wertheim
Luftfahrzeug(e):	Ultraleichtflugzeug
Hersteller / Muster:	Comco Ikarus GmbH / Ikarus C 42 B
Personenschaden:	zwei Personen tödlich verletzt
Sachschaden:	Luftfahrzeug zerstört
Drittschaden:	keiner
Informationsquelle:	Untersuchung durch BFU
Aktenzeichen:	BFU 3X060-10

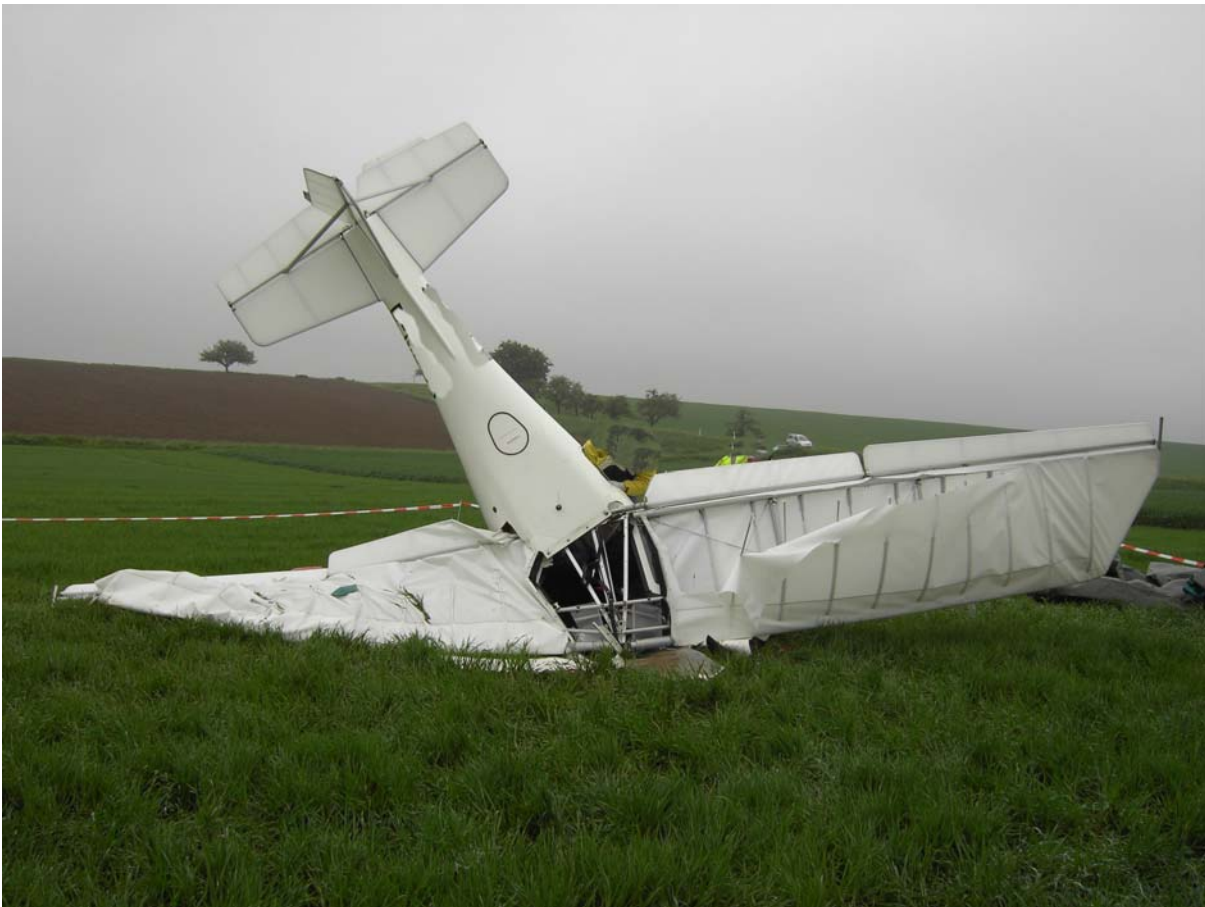
Die Unfallstelle befand sich ca. 80 m in Verlängerung der Piste 07 des Flugplatzes Wertheim auf einem Feld.

Die Aufschlagrichtung des UL war um ca. 100° zur Abflugrichtung gedreht.

Die Bodenberührung erfolgte mit dem Rumpfvorderteil.

Das Rumpfvorderteil mit Spinner, Propeller, Motor, Cowling sowie die Frontverglasung waren zerstört. Das Rumpfvorderteil war bis zur Höhe der Tragflächenvorderkante eingedrückt. Die Tragflächen waren beide bis zur Torsionsnase eingedrückt. Die rechte Tragfläche war zerstört. Die linke Tragfläche war auf ihrer gesamten Länge an der Torsionsnase aufgeplatzt und die Bespannung war großflächig gerissen. Die Flügelschale war ca. zwei Meter hinter der Wurzelrippe gebrochen. Der Motor war aus dem Motorträger gerissen und nach rechts geknickt. Der Motorblock war in das Cockpit eingedrückt.

Die Propellernabe steckte 25 cm tief im Erdreich. Ein Propellerblatt des dreiblättrigen Propellers war an der Wurzel abgerissen, das zweite Blatt war ca. 15 cm vor der Nabe abgebrochen und das dritte Propellerblatt war unbeschädigt.

Das Cockpit war im vorderen Bereich zerstört. Die Sitzschalen waren mehrfach gebrochen.
