Untersuchungsbericht

Art des Ereignisses:	Unfall
Datum:	5. Juni 2010
Ort:	Drensteinfurt
Luftfahrzeug:	Ultraleichtflugzeug
Hersteller / Muster:	Flight Design GmbH / CTSW
Personenschaden:	keiner
Sachschaden:	Luftfahrzeug schwer beschädigt
Drittschaden:	keiner
Informationsquelle:	Untersuchung durch Mitarbeiter der BFU
Aktenzeichen:	BFU 3X072-10

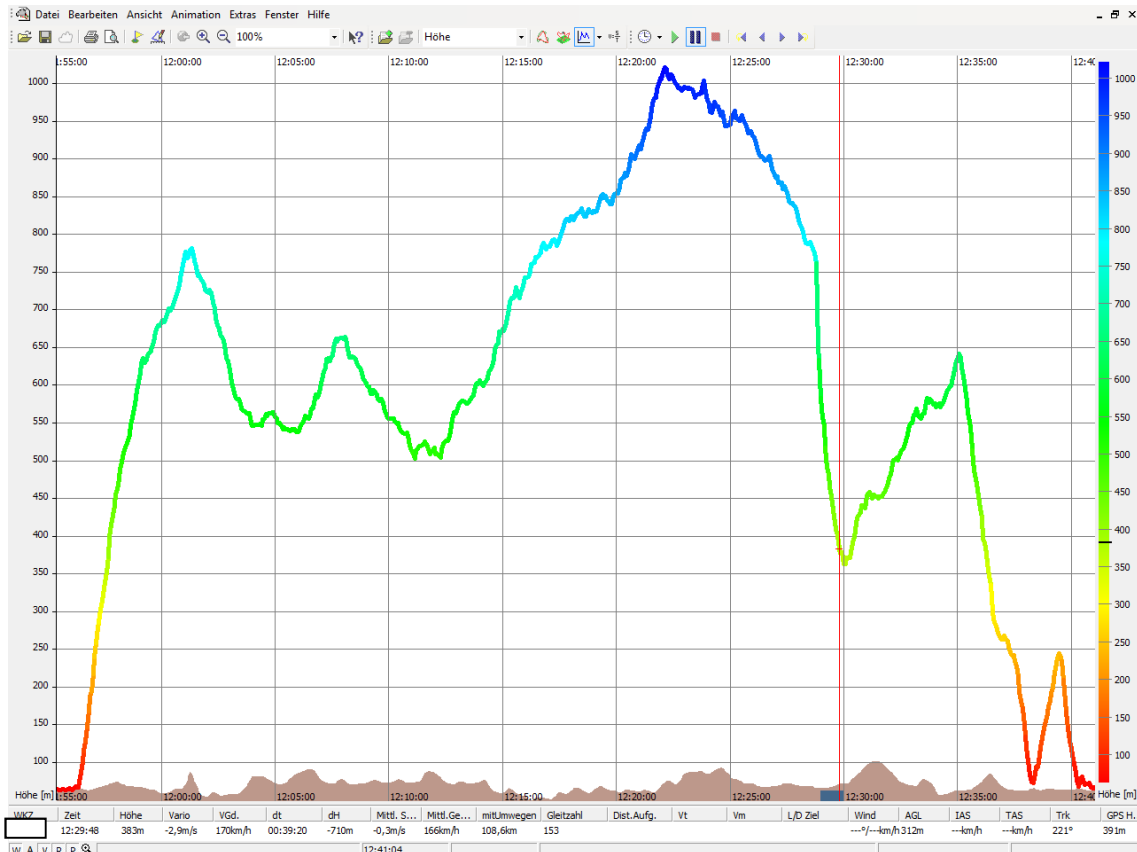
Barogramm aus dem FLARM-Gerät

Während einer Kurve im Sinkflug kam es zum Überschreiten der V_{NE} . Es wurde eine Geschwindigkeit von 313 km/h erreicht. Dabei trat ein Ruderflattern auf und ein Bruch des Höhenleitwerks.

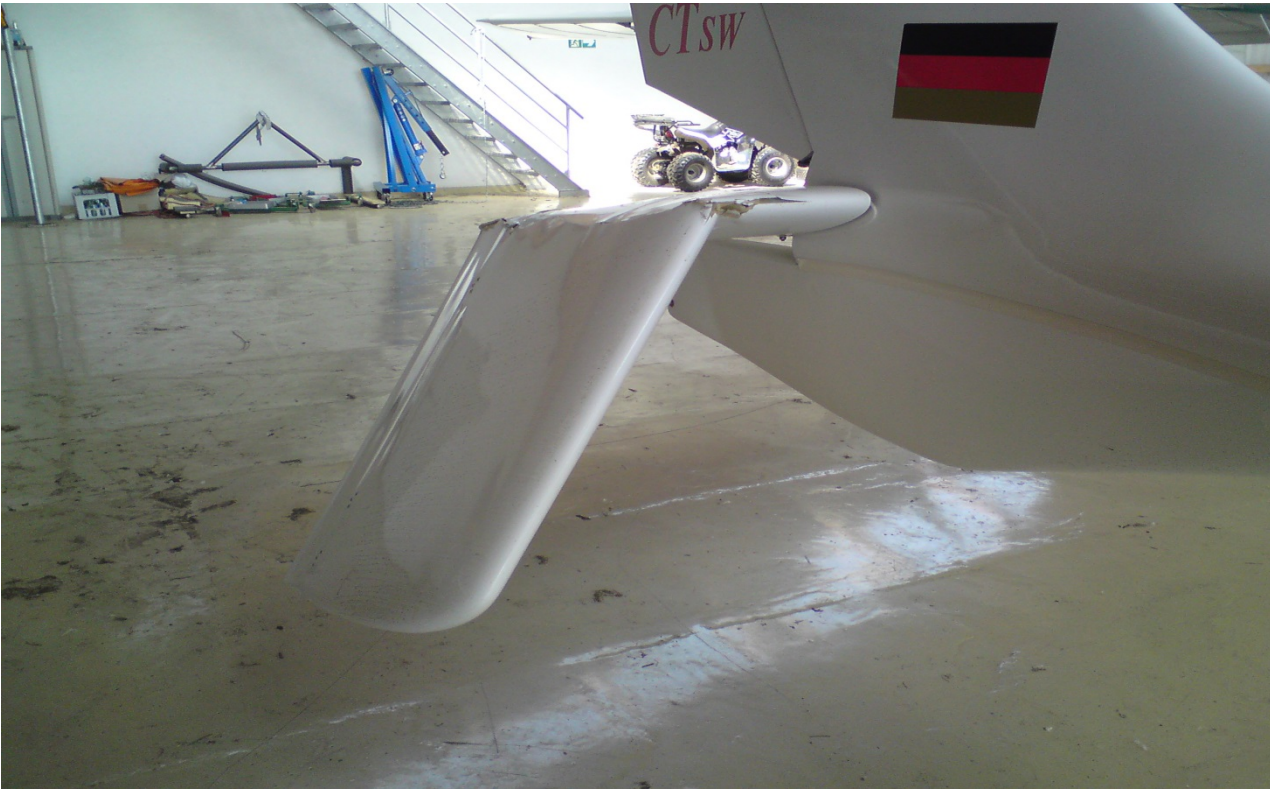
Gebrochenes Höhenleitwerk

Nach der Landung wurde auf der rechten Seite ein gebrochenes Höhenruder vorgefunden. Das Höhenruder war ca. 30 cm vom Seitenleitwerk gebrochen. Während der weiteren Untersuchung wurden Vorschäden festgestellt. Eine Reparaturstelle befand sich an der Vorderkante des Höhenleitwerks auf der linken Seite. Ein ca. 25 cm langer Lackriss war an der linken Höhenleitwerksobenseite.

Der DAeC gab am 18.08.2010 die Lufttüchtigkeitsanweisung LTA Nr.: LSG 10-002 Rev. 1 heraus, bei der die höchstzulässige Geschwindigkeit (V_{NE}) auf 225 km/h beschränkt wurde.

- 1) Einschränkung auf $V_{ne}=225\text{km/h}$ und Anbringen eines Warnschilds unmittelbar neben dem Fahrmesser am Armaturenbrett
- 2) Modifikation des Trimtabs gemäß:
Service Instruction SI-LTUL-CTSW-05
Service Instruction SI-LTUL-CTSW-13
- 3) Wägung (wenn Modifikation über 0,45kg Gewichtszunahme), Abnahme und Bestätigung durch Prüfer Klasse 5 auf Anlage_1
