Untersuchungsbericht

Art des Ereignisses:	Unfall
Datum:	13. Juni 2010
Ort:	Neidlingen / Reußenstein
Luftfahrzeug:	Reisemotorsegler
Hersteller / Muster:	HOAC Austria / HK 36 R Super Dimona
Personenschaden:	zwei Personen tödlich verletzt
Sachschaden:	Luftfahrzeug zerstört
Drittschaden:	Flurschaden
Informationsquelle:	Untersuchung durch Beauftragte der BFU
Aktenzeichen:	BFU 3X074-10

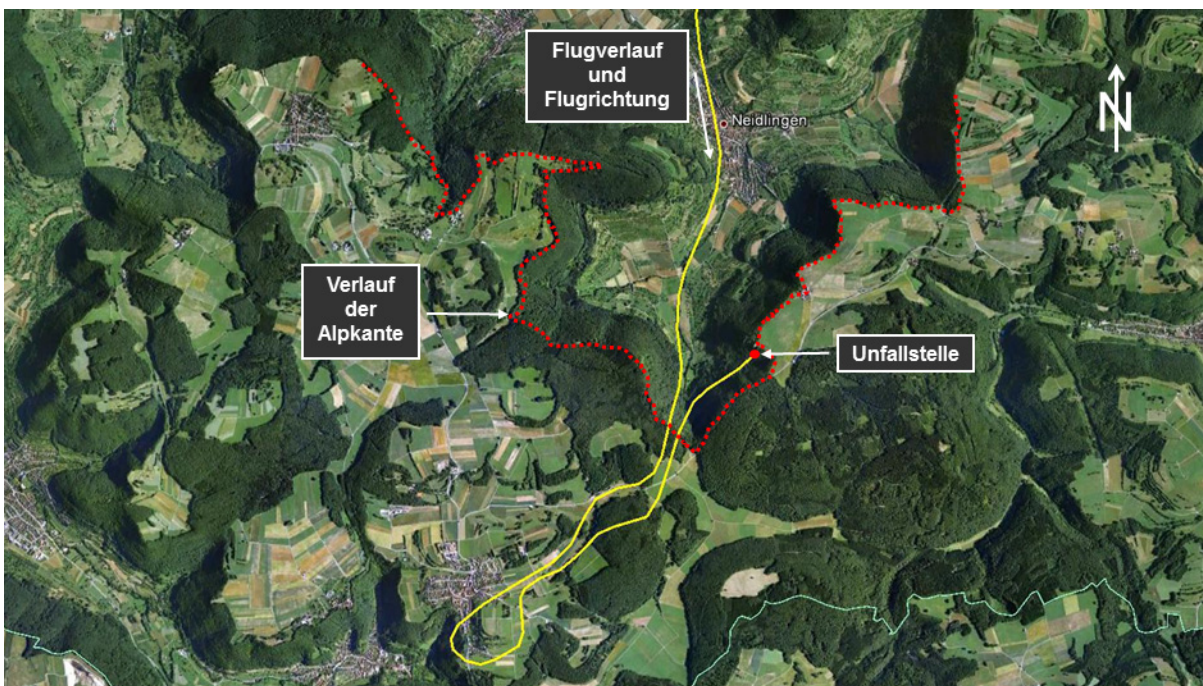
Einige Minuten vor 14:00 Uhr sahen Zeugen aus Neidlingen, wie das Luftfahrzeug nach Süden in das Neidlinger Tal flog und gegenüber der späteren Unfallstelle in Höhe der Alpkante in Wolken eintauchte.

Flugverlauf laut GPS-Aufzeichnung

Andere Zeugen, die sich östlich der Ortschaft Schopfloch aufhielten, bemerkten den Motorsegler von Norden kommend und wie er in der südlich der Ortschaft aufliegenden Bewölkung verschwand und nach ca. einer Minute mit Nordkurs wieder heraus-

kam, um kurz darauf erneut in die an der Albkante des Neidlinger Tals aufliegende Bewölkung einzufliegen.

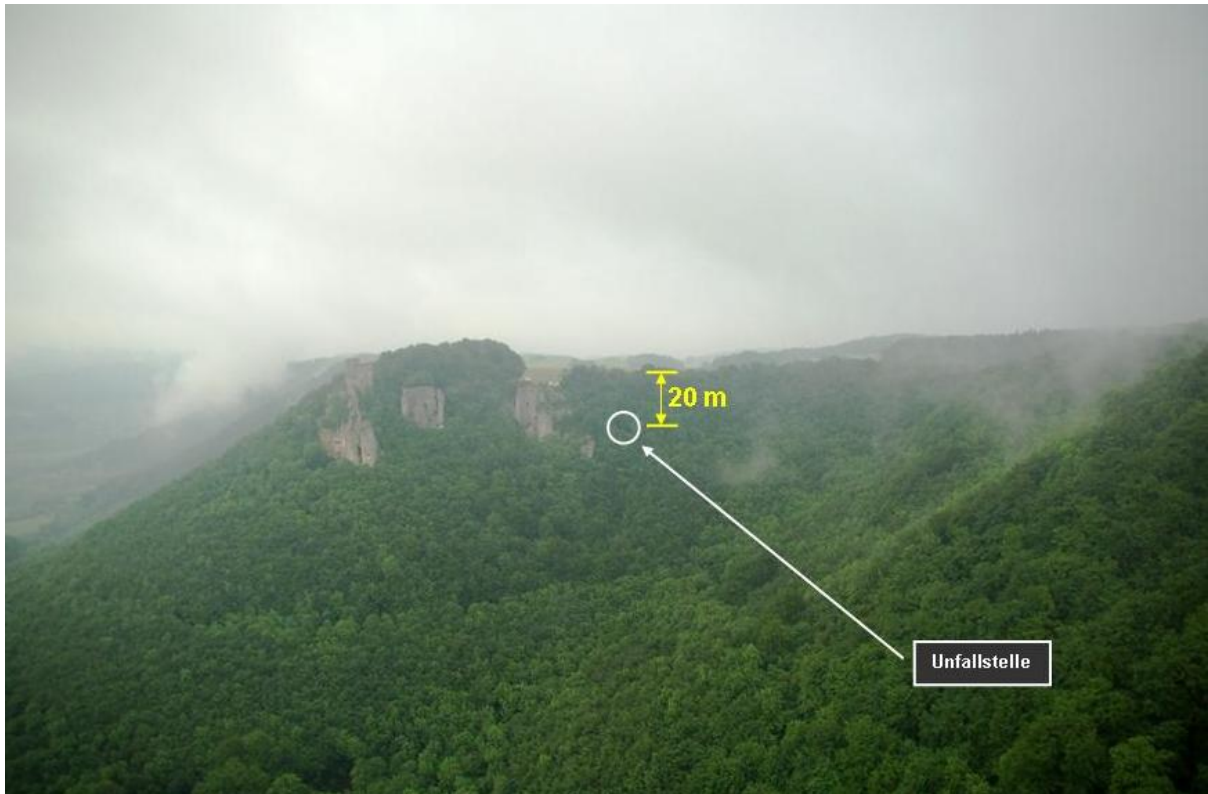
Die Unfallstelle befand sich ca. 20 m unterhalb des Plateauniveaus in einem Steilhang mit dichtem Laubwaldbestand.

Unfallstelle im Steilhang

Die Kollision mit den Bäumen erfolgte mit nordöstlichem Kurs und ca. 15° Querneigung nach rechts. Dabei wurden Tragflügel- und Leitwerksteile abgerissen.

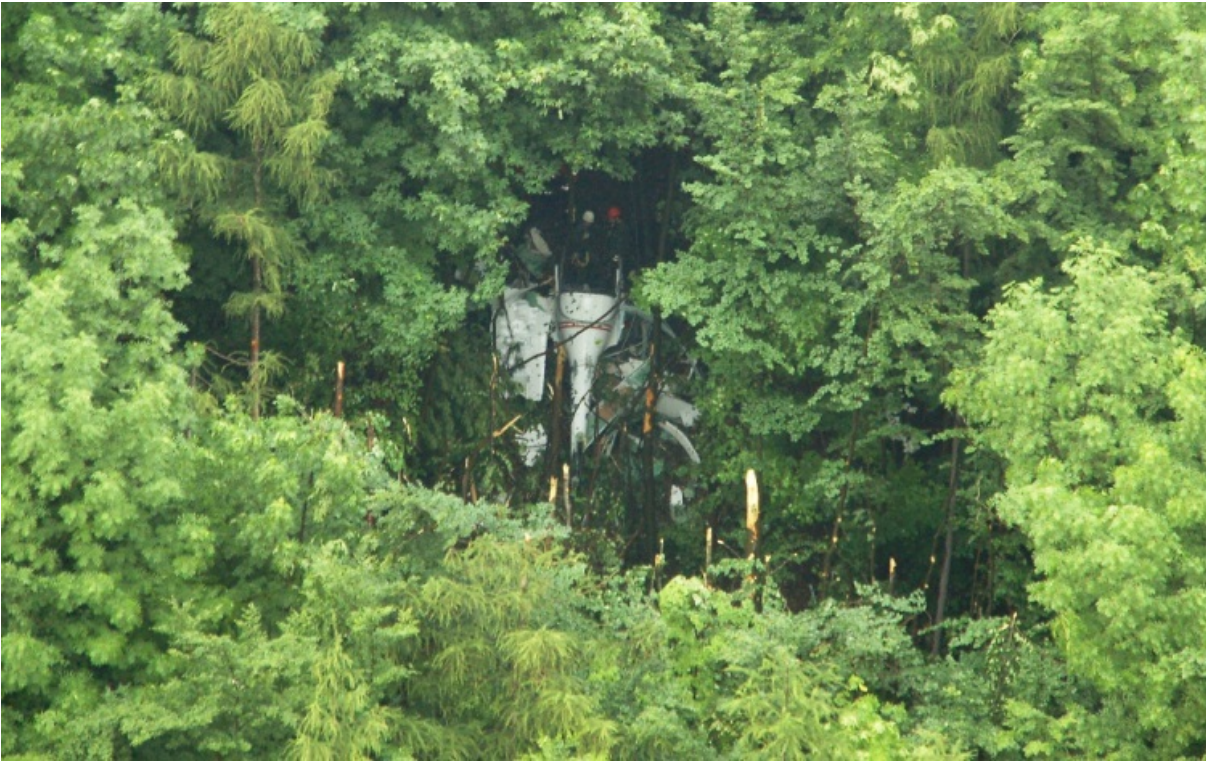
Beim Aufprall auf den Boden wurde der Rumpf zerstört.

Unfallstelle
