# Untersuchungsbericht

Art des Ereignisses:	Unfall
Datum:	15. Juni 2010
Ort:	Herzogenaurach
Luftfahrzeug:	Flugzeug
Hersteller / Muster:	Piper Aircraft Corporation / PA 28-140
Personenschaden:	eine Person leicht verletzt
Sachschaden:	Luftfahrzeug schwer beschädigt
Drittschaden:	keiner
Informationsquelle:	Untersuchung durch BFU
Aktenzeichen:	3X075-10

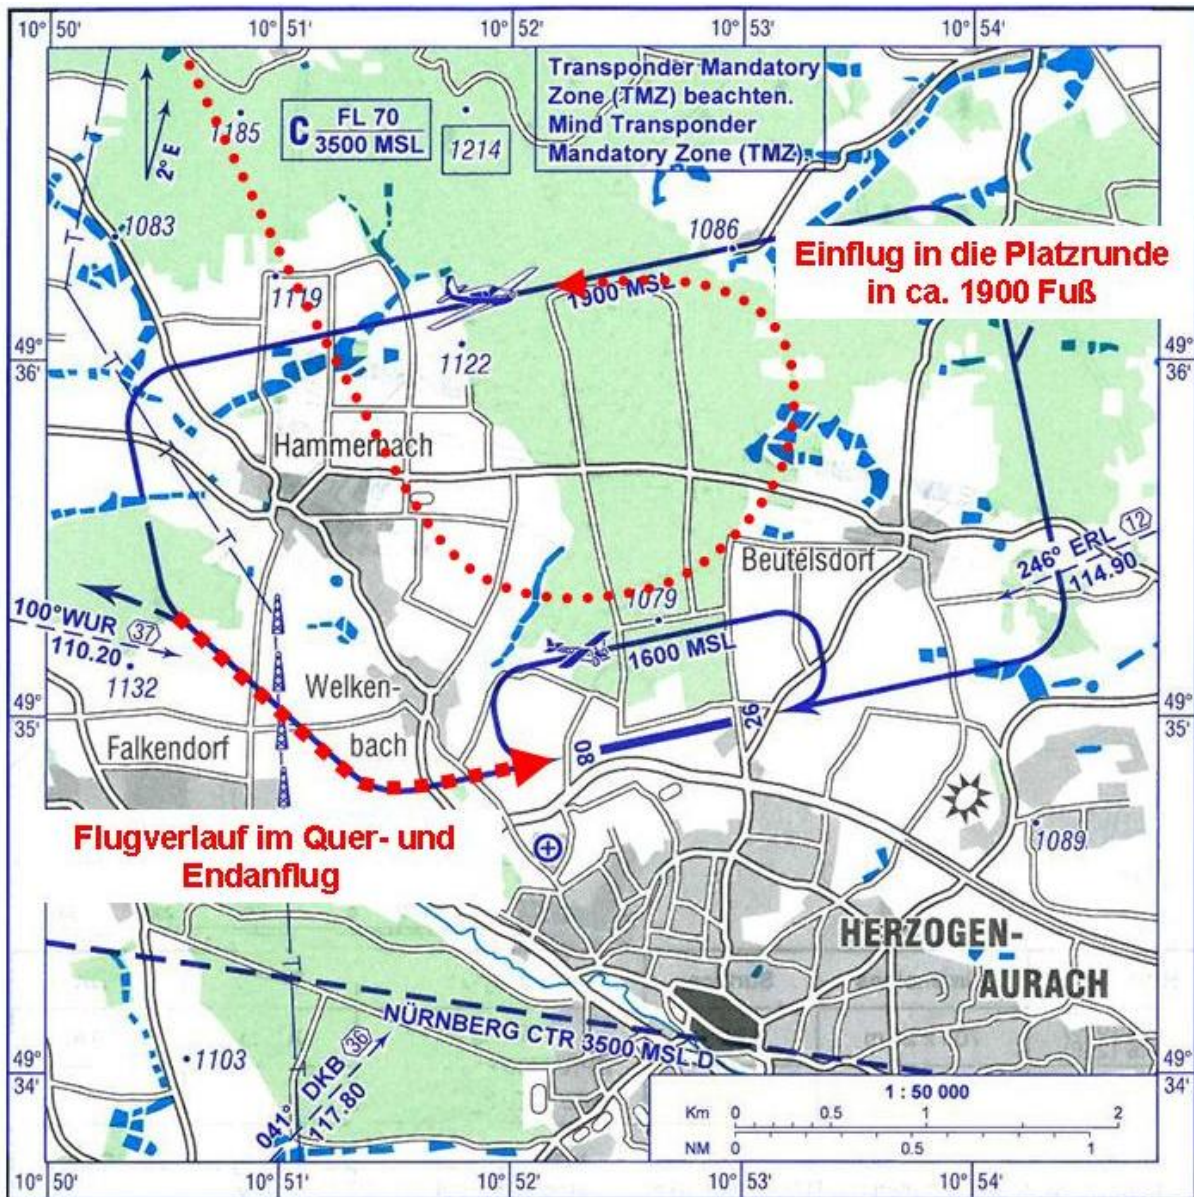
Flugverlauf im Bereich des Flugplatzes

Der Luftfahrzeugführer startete um 09:45 Uhr<sup>1</sup> in Begleitung einer weiteren Person vom Verkehrslandeplatz Weser-Wümme (EDWM) zu einem Flug nach Sichtflugregeln (VFR) nach Herzogenaurach (EDQH). Nach eigener Aussage näherte er sich dem Zielflugplatz nach einer Flugzeit von ca. 2,5 Stunden und ordnete sich in einer Höhe von 1 900 Fuß in den Gegenanflug zur Landebahn 08 ein.

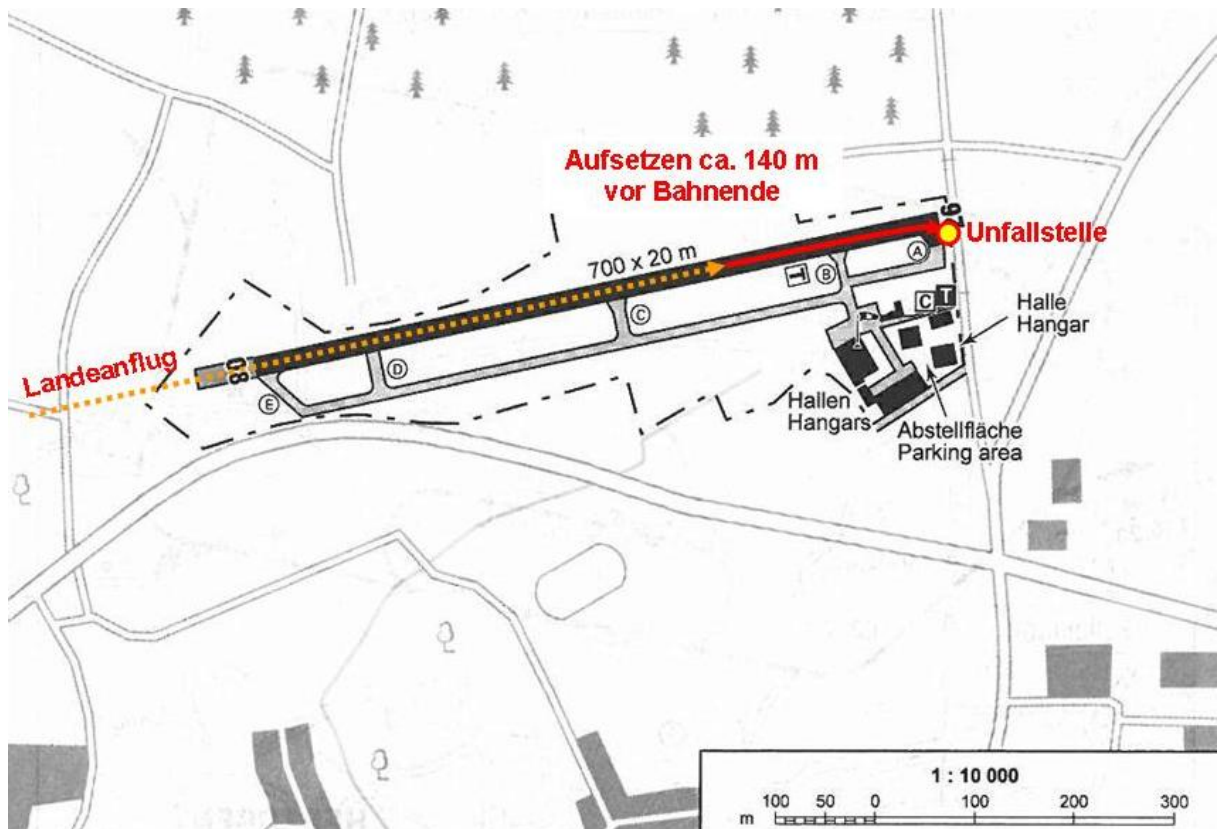
Landung

Das Aufsetzen erfolgte um 12:18 Uhr ca. 140 –120 m vor dem Ende der Bahn. Beim Versuch, die Landebahn über den nach rechts, rechtwinklig abzweigenden Rollweg A zu verlassen, kollidierte die linke Tragfläche mit einer Lampe der Bahnbeheizung und das Flugzeug rutschte in einen Graben.

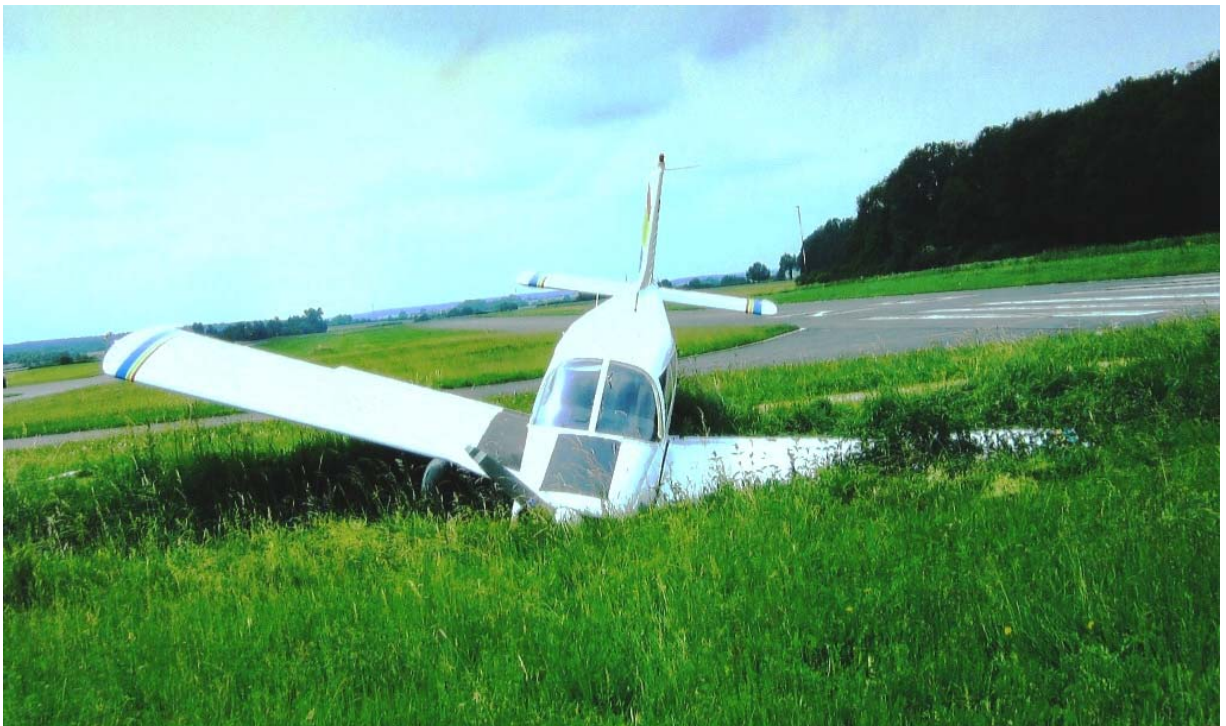
Die Unfallstelle befand sich östlich des Rollweges A und ca. 20 m links der Bahnmitellinie in einem ca. 1 m tiefen, mit Gras zugewachsenen Graben.

Die linke Tragfläche war deformiert, das Bugfahrwerk war eingeknickt und der Propeller verbogen.
