Untersuchungsbericht

Art des Ereignisses:	Unfall
Datum:	18. Juni 2010
Ort:	Egelsbach
Luftfahrzeug:	Flugzeug
Hersteller / Muster:	Aquila Technische Entwicklungen GmbH / AT 01
Personenschaden:	Fluggast tödlich verletzt Pilot schwer verletzt
Sachschaden:	Luftfahrzeug zerstört
Drittschaden:	Flurschaden
Informationsquelle:	Untersuchung durch Beauftragte der BFU
Aktenzeichen:	BFU 3X076-10

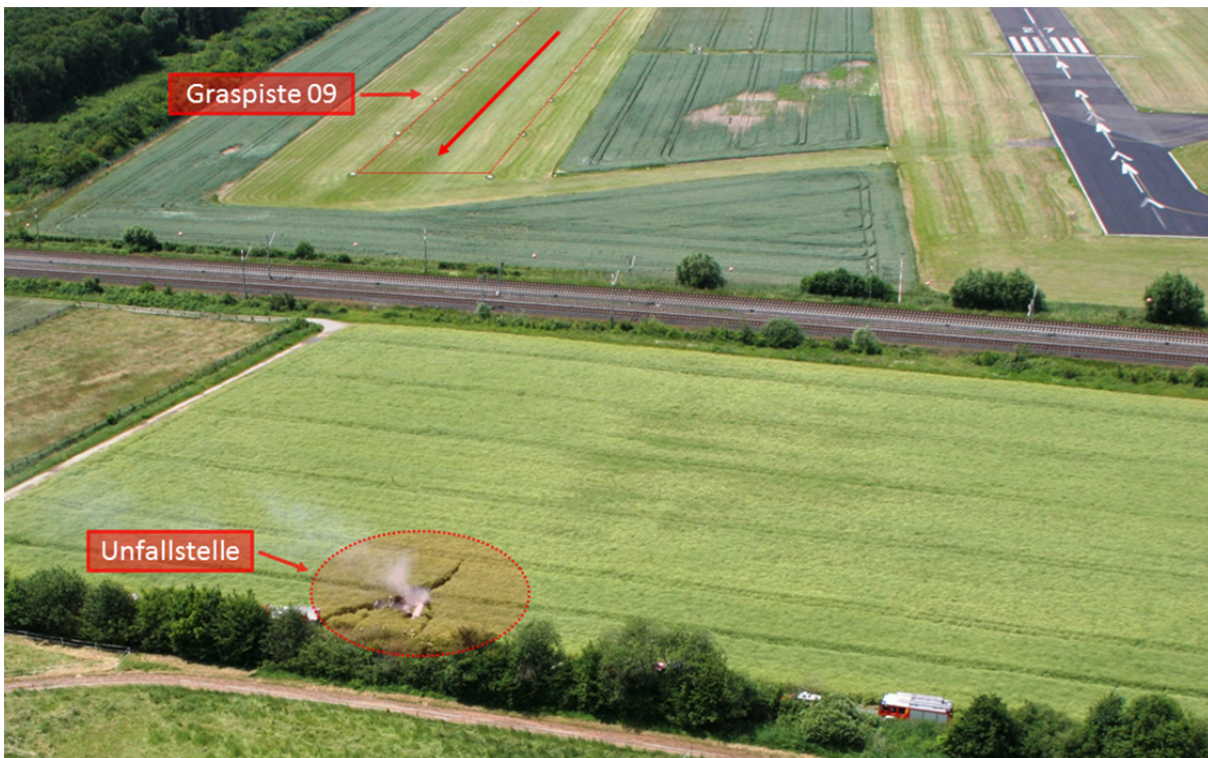
Die Unfallstelle lag ca. 180 m hinter der Schwelle 27 der Graspiste, links der Abfluggrundlinie in einem Rapsfeld mit ca. 1,30 m hohem Bewuchs. Der Aufprall erfolgte in Richtung 245° nahezu senkrecht, erkennbar an der Flugzeugsilhouette im Pflanzenbestand.

Die Rumpfröhre war im Bereich des Leitwerkträgers gebrochen. Der gesamte Cockpitbereich war zerstört.

Der Motor war vom Träger abgerissen, ein Propellerblatt war abgeschert.

Die Tragflächen waren im Wurzelbereich zerstört, der Holm der rechten Tragfläche war gebrochen. Die Begutachtung des Landeklappenmotors und der Antriebswelle beim Hersteller ergab, dass die Landeklappen in Stellung „Reise“ (eingefahren) standen.

Der Tank in der rechten Tragfläche war zerstört. Aus dem geborstenen Tank der linken Tragfläche wurden zehn Liter Kraftstoff entnommen.

Das Flugzeug war beim Aufprall in Brand geraten. Das Cockpit, der Motorbereich und angrenzende Tragflächenbereiche wurden zerstört.
