Untersuchungsbericht

| Datum: | 22. Juni 2010 |
| Hersteller / Muster: | Mitsubishi MU2B-26A |
| Aktenzeichen: | BFU 3X077-10 |

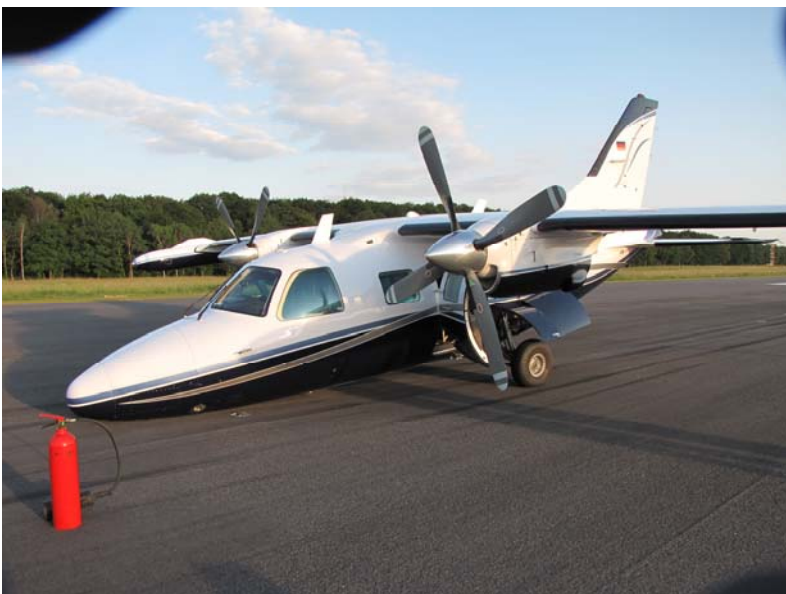
Das Flugzeug setzte etwa in der Aufsetzzone für die Piste 03 auf und kam nach ca. 360 m zum Stillstand. Das Bugfahrwerk war nicht ausgefahren. Von der Rumpfspitze bis ca. 1,8 m dahinter waren die Bodenbleche sowie der Druckspant angescheuert. Die Fahrwerksklappen waren zerstört.

Auf der Piste gab es auf einer Länge von ca. 360 m Schleifspuren des Flugzeugs.

Luftfahrzeug nach Stillstand

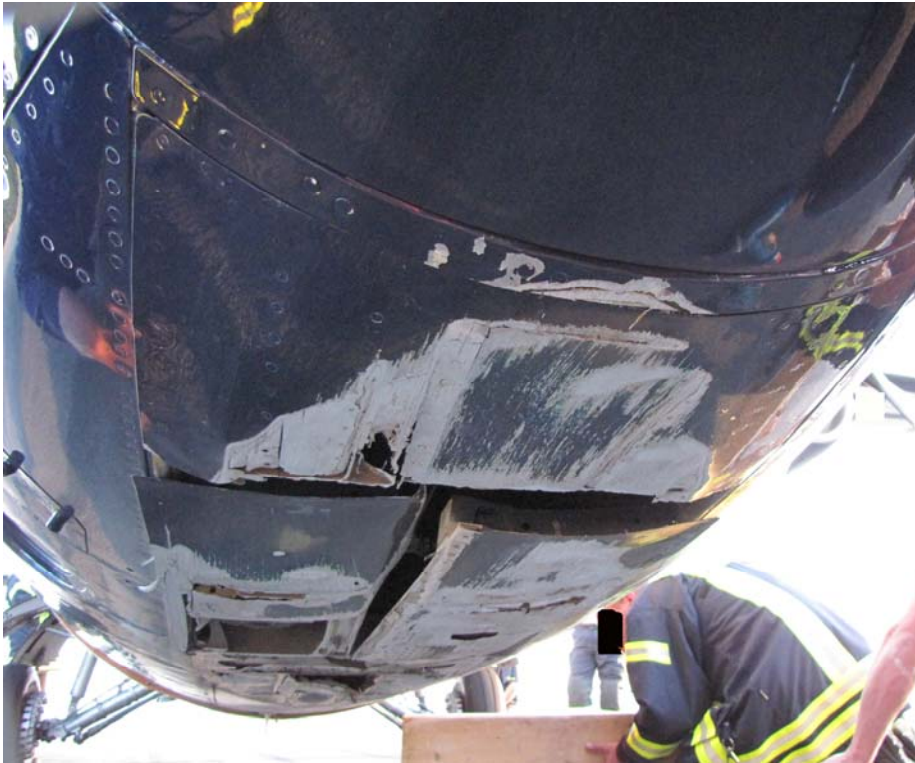
Rumpfunterseite

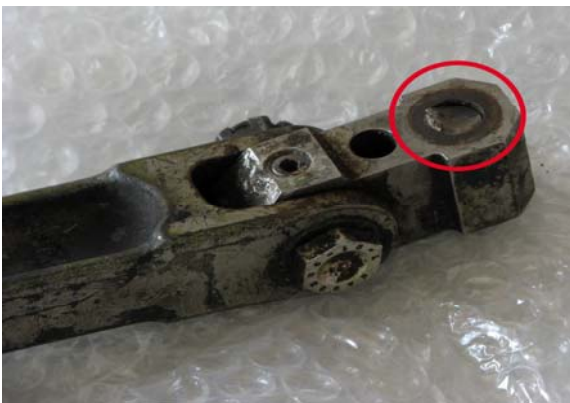
Es wurde festgestellt, dass der Bolzen der Bugfahrwerksanlenkung gebrochen war. Dieser hatte sich mit der Ausfahrmechanik verklemmt und den Ausfahrvorgang blockiert. Der gebrochene Bolzen saß fest und konnte nicht gedreht werden. Spuren von Abschmiermittel wurden nicht gefunden.

Abgebrochener Bolzen
