Untersuchungsbericht

Art des Ereignisses:	Unfall
Datum:	26. Juni 2010
Ort:	Tigerfeld
Luftfahrzeug:	Segelflugzeug
Hersteller / Muster:	Schleicher / Ka 6 CR
Personenschaden:	eine Person tödlich verletzt
Sachschaden:	Luftfahrzeug zerstört
Drittschaden:	keiner
Informationsquelle:	Untersuchung durch BFU
Aktenzeichen:	BFU 3X085-10

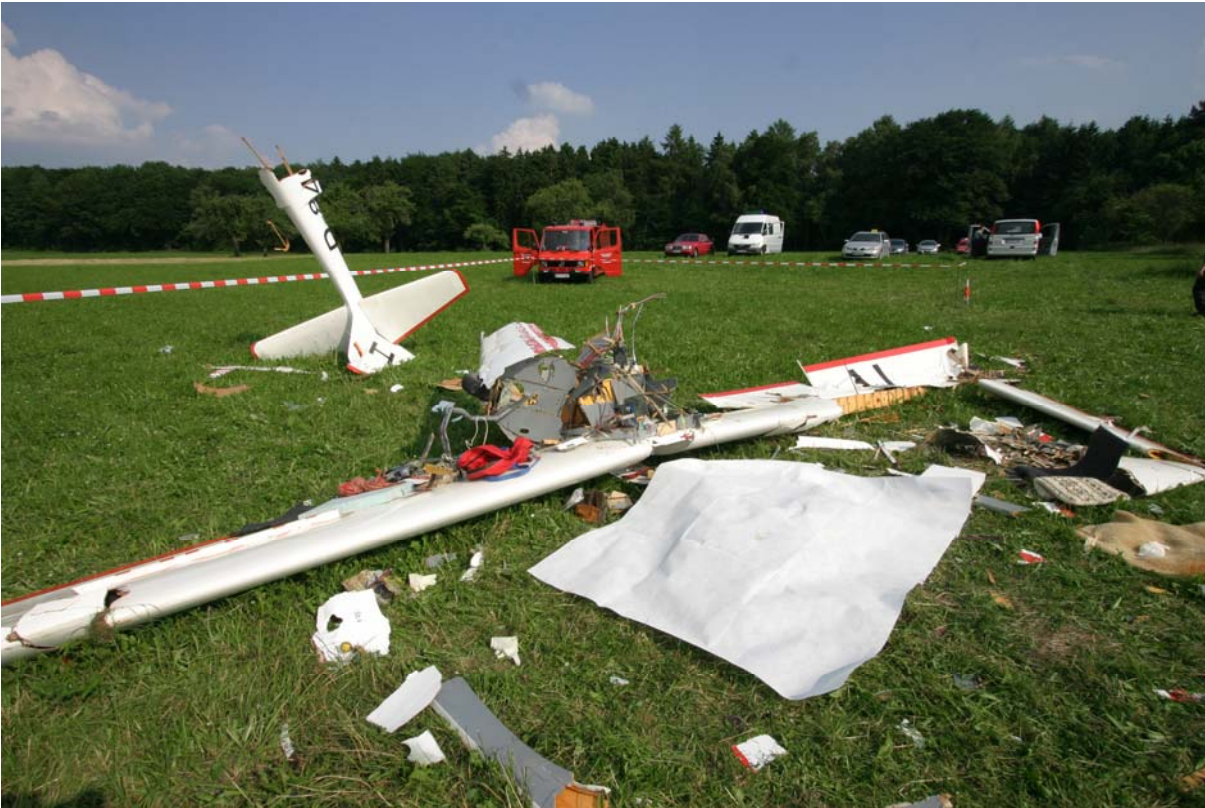
Die Unfallstelle befand sich ca. 700 m südöstlich des Ortsrandes von Tigerfeld und ca. 127 m nördlich von einem Waldstück auf einer Grasfläche. Beim fast senkrechten Aufprall auf dem Boden wurde der Kabinenbereich der Ka 6 CR und beide Tragflächen zertrümmert. Die Rumpfnase drang ca. 25 cm in das Erdreich ein. Der Rumpf zerbrach mehrfach und das Leitwerk wurde komplett mit dem hinteren Rumpfteil in Höhe des Kennzeichens abgetrennt.

Bei der Untersuchung des Segelflugzeuges wurden keine technischen Mängel oder Einschränkungen in der Steuerungführung des Segelflugzeuges festgestellt.
