# Untersuchungsbericht

Art des Ereignisses:	Unfall
Datum:	28. Juni 2010
Ort:	Vettweiß
Luftfahrzeug:	Ultraleichtflugzeug
Hersteller / Muster:	Comco Ikarus / C 42
Personenschaden:	Pilot tödlich verletzt, Fluggast schwer verletzt
Sachschaden:	Luftfahrzeug zerstört
Drittschaden:	Flurschaden
Informationsquelle:	Untersuchung durch BFU
Aktenzeichen:	BFU 3X087-10

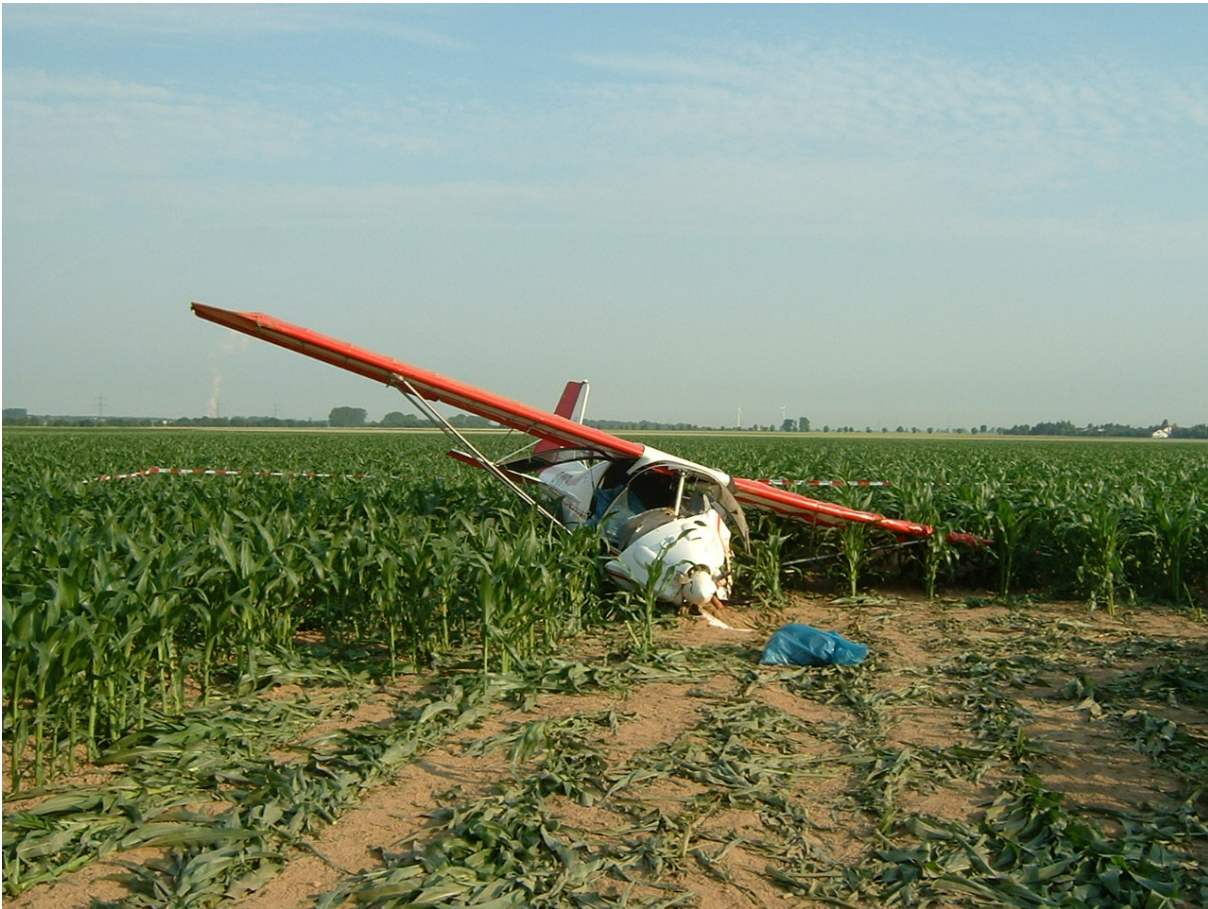
Die Unfallstelle befand sich in einem Maisfeld 66 m nordwestlich des Flugplatzes. Das Wrack lag etwa 180 Grad links zur Startrichtung.

Die erste Bodenberührung erfolgte mit dem Rumpfbug und dem linken Tragflächenende.

Zwei Propellerblätter waren abgebrochen und das dritte Propellerblatt lag abgeknickt unter der Motorverkleidung. Der Rumpf war gestaucht und im Cockpitbereich zerstört. Die Cockpitverglasung war gebrochen. Das Instrumentenbrett war an beiden Seiten abgeknickt.
