Untersuchungsbericht

Art des Ereignisses:	Unfall
Datum:	07. Juli 2010
Ort:	Görlitz
Luftfahrzeug:	Segelflugzeug
Hersteller / Muster:	Schempp-Hirth Flugzeugbau / Duo Discus
Personenschaden:	keiner
Sachschaden:	Luftfahrzeug schwer beschädigt
Drittschaden:	keiner
Informationsquelle:	Untersuchung durch BFU
Aktenzeichen:	BFU 3X091-10

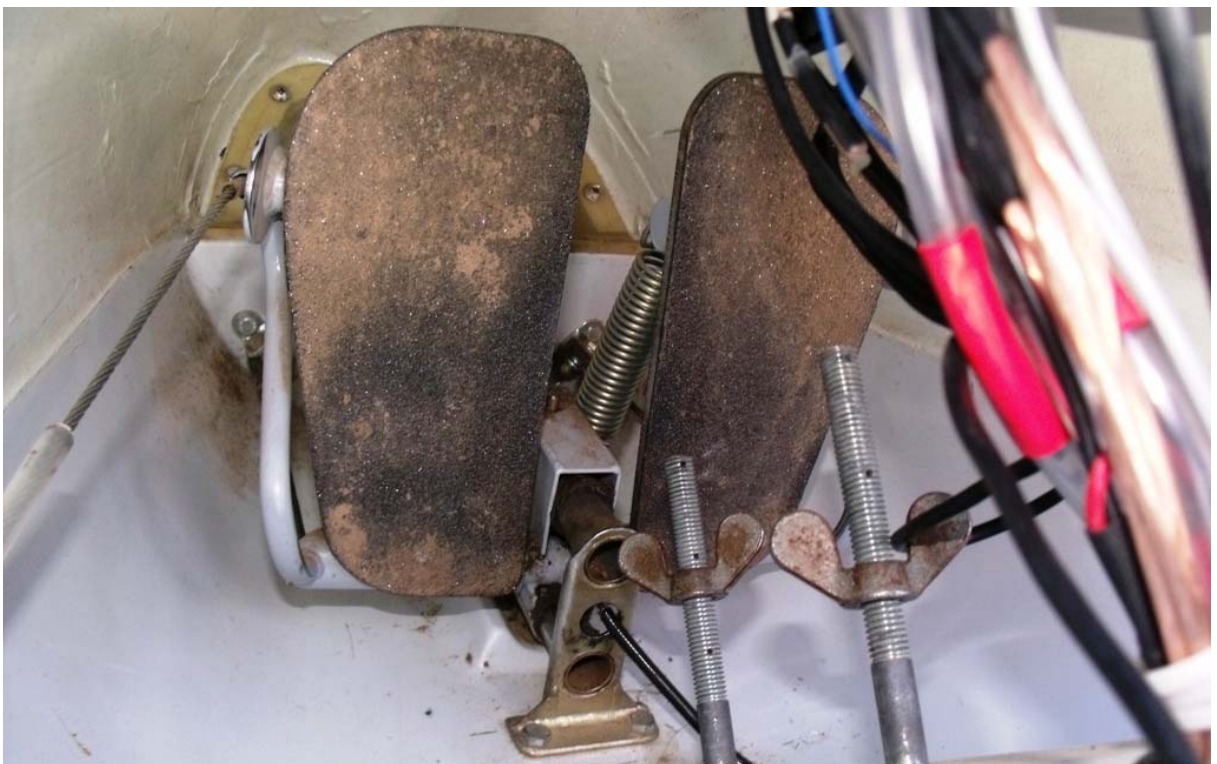
Seitenrudderpedale am vorderen Sitz

Laut Aussage des Piloten versagte nach einer Flugzeit von ca. 20 Minuten bei einem Kreiswechsel die Seitenrudersteuerung. Die Seitenruderpedale waren in die vordere Position gerutscht. Nach dem Lösen der Verriegelung konnte er die Pedale zwar wieder nach hinten ziehen, aber nicht mehr arretieren. Die Pedale verblieben in der vorderen Position, die er mit den Füßen nicht mehr erreichen konnte.

Die Seitenrudderpedalverstellung im vorderen Cockpit wurde von einem luftfahrttechnischen Betrieb untersucht. Bei der Untersuchung war eine sichere Verriegelung in allen Stellungen möglich.
