Untersuchungsbericht

Art des Ereignisses:	Unfall
Datum:	06. August 2010
Ort:	Lauenbrück
Luftfahrzeug:	Flugzeug
Hersteller / Muster:	Piper Aircraft Corporation / PA 28-181
Personenschaden:	keiner
Sachschaden:	Luftfahrzeug schwer beschädigt
Drittschaden:	keiner
Informationsquelle:	Untersuchung durch BFU
Aktenzeichen:	3X115-10

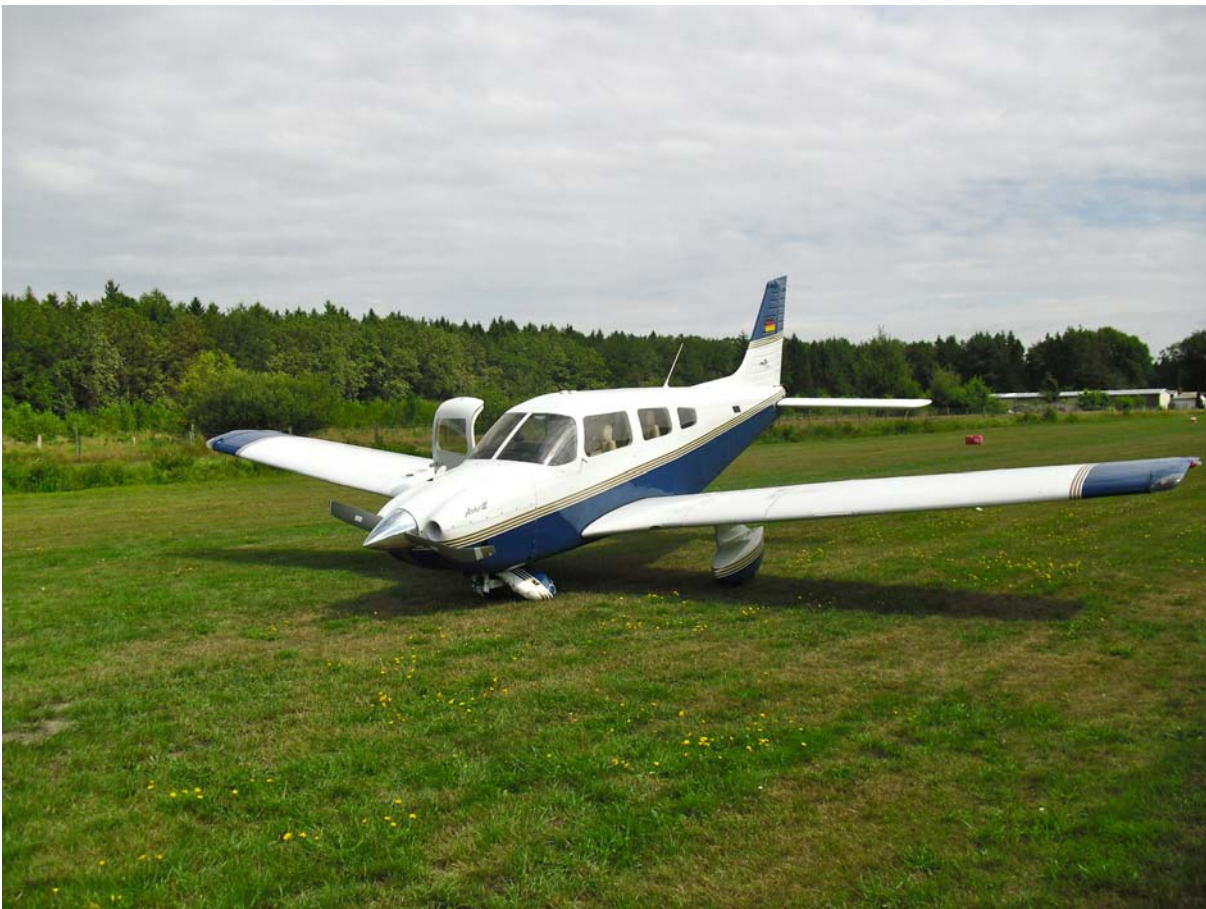
Die Unfallstelle befand sich auf der Landebahn 29. Das Flugzeug kam ca. 320 m hinter der Schwelle zum Stehen.

Das Bugfahrwerk war eingeknickt und der Propeller verbogen.
