# Untersuchungsbericht

| Art des Ereignisses: | Unfall |
| Datum: | 10. August 2010 |
| Ort: | Winzeln-Schramberg |

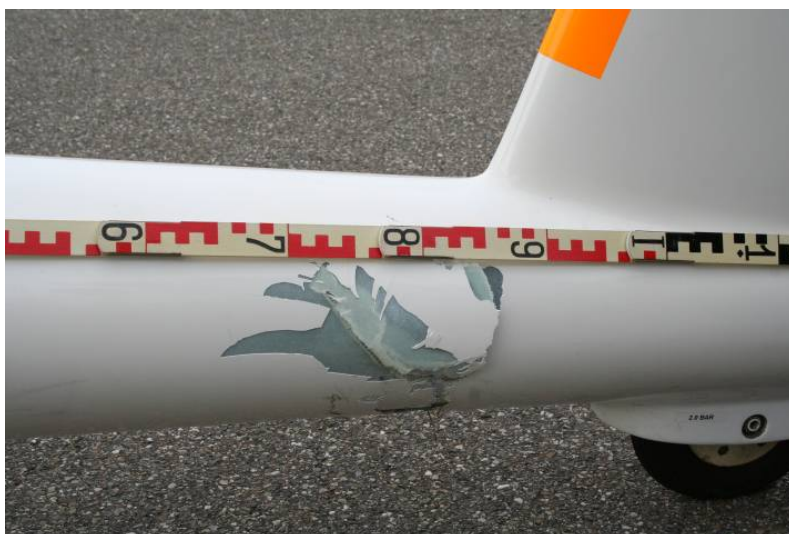
Das Segelflugzeug wurde dabei an der Rumpfröhre vor dem Seitenleitwerk schwer beschädigt. Weitere Beschädigungen befanden sich an der Rumpfunterseite und im Fahrwerksbereich.

Beschädigung Rumpfröhre DG 300

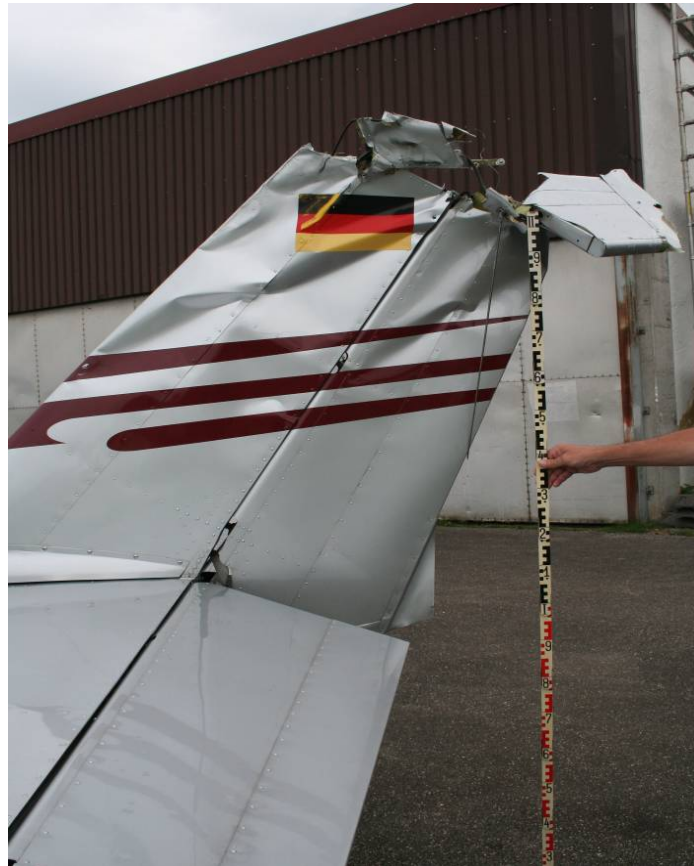
Die Cessna F152 wurde am Seitenleitwerk schwer beschädigt. Weitere Beschädigungen befanden sich an der Tragflächenoberseite und der Verglasung des Cockpits.

Beschädigung Seitenleitwerk

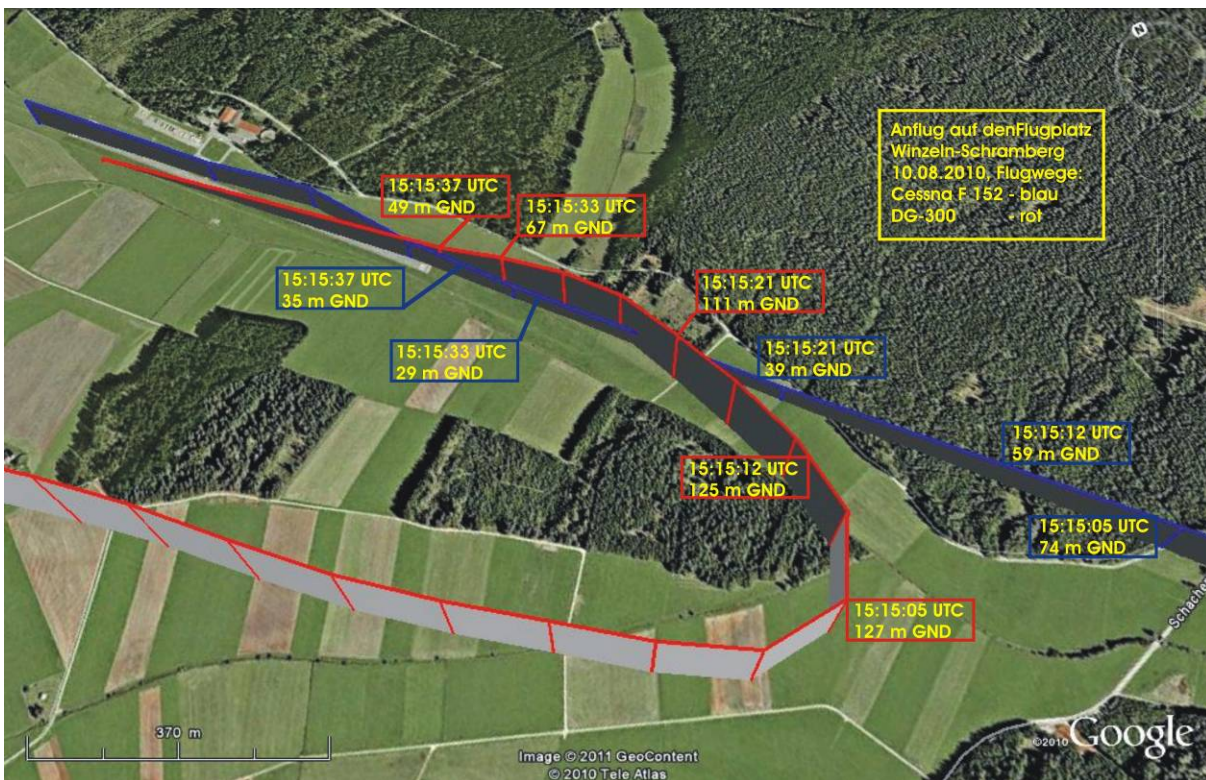
Durch die Auswertung der Flugwegdaten für den Anflug beider Luftfahrzeuge konnte der Ablauf der Annäherung rekonstruiert werden. In der letzten Phase des Anfluges auf den Flugplatz Winzeln-Schramberg befand sich das Segelflugzeug um 17:15:05 Uhr ca. 900 m südwestlich von der Schwelle der Piste 33 im Kurvenflug zum Eindrehen in den Endanflug. Die Flughöhe über Grund betrug dabei ca. 127 m.

Zur gleichen Zeit befand sich die Cessna ca. 1 200 m von der Schwelle entfernt im Endanflug auf die Piste 33. Die Flughöhe über Grund betrug dabei ca. 74 m. Beide Luftfahrzeuge waren zu dieser Zeit ca. 500 m voneinander entfernt und der Höhenunterschied betrug mehr als 50 m. Aufgrund der Flugrichtung an beiden Positionen zur gleichen Zeit wäre es den Piloten möglich gewesen, das jeweils andere Luftfahrzeug sehen zu können. Der Pilot der DG 300 beschreibt in seiner Aussage, dass er rechts neben sich beim Anflug des Flugplatzes die Cessna gesehen habe.

In der Flugwegdarstellung wird deutlich, dass diese Wahrnehmung nur vor 17:15:12 Uhr möglich gewesen wäre.

Rekonstruktion der Flugwege

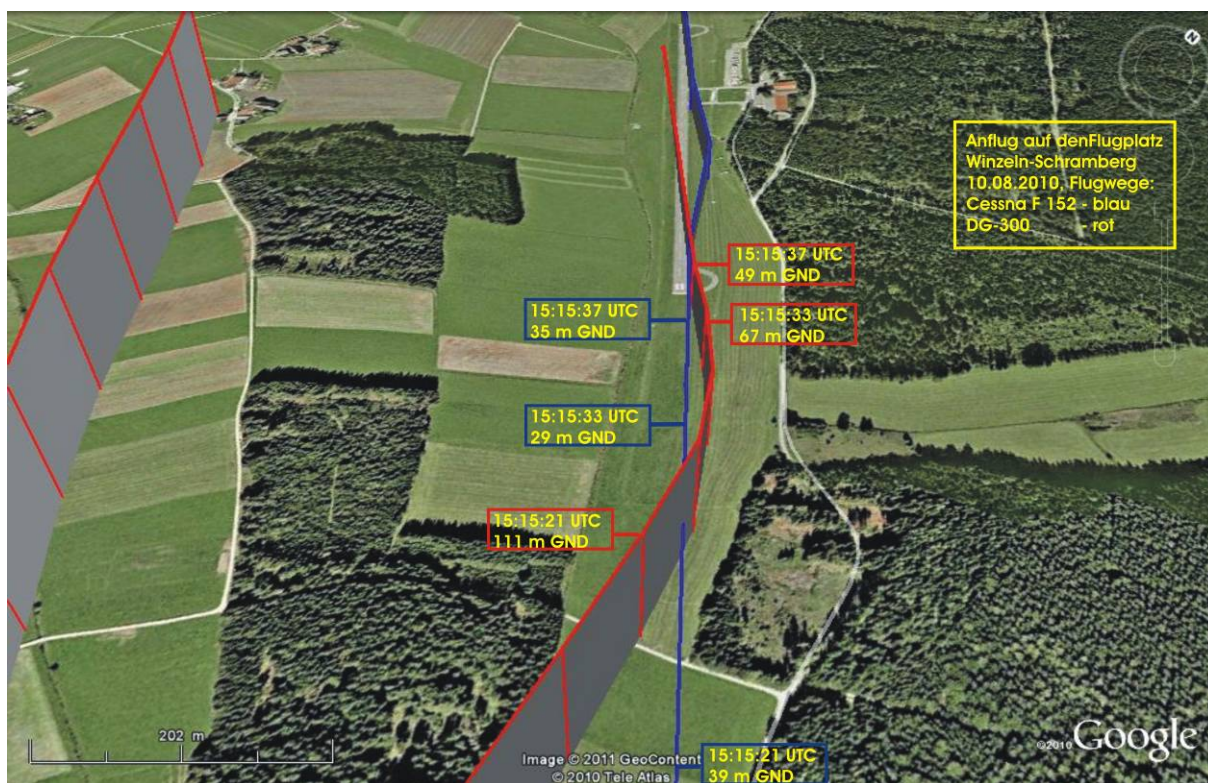
Danach geriet die Cessna aus dem Sichtbereich des Segelfluggpiloten. Um 17:15:21 Uhr näherten sich beide Luftfahrzeuge im gemeinsamen Anflug auf den Flugplatz in einem Abstand von ca. 120 m horizontal und ca. 70 m vertikal an, ohne dass die Piloten sich sehen konnten. Für den vorausfliegenden Piloten des Segelflugzeuges war die Cessna außerhalb seines Blickfeldes. Der Pilot in der Cessna konnte aufgrund der Sichteinschränkung nach oben (Cessna Hochdecker) und dem geringen räumlichen Abstand das Segelflugzeug ebenfalls nicht sehen.

Im weiteren Flugverlauf überflog das Segelflugzeug die Anfluggrundlinie zur Asphaltbahn, obwohl eine Landung im südlich gelegenen Start- und Landebereich der Segelflieger beabsichtigt war.

Aufgrund des sich weiter verringernden räumlichen Abstandes konnten sich unverändert beide Piloten nicht sehen. Das Segelflugzeug korrigierte nachfolgend die Anflugrichtung, um das südlich der Asphaltpiste gelegene Segelfluggebiet zu erreichen. Dabei wurde 17:15:37 Uhr die Anfluggrundlinie der Piste 33 erneut geschnitten.

Rekonstruktion der Flugwege

Die Cessna befolgte die Anweisung der Flugleitung zwischen 17:15:33 und 17:15:37 Uhr. Der Pilot unterbrach den Landeanflug, versuchte nach eigenen Angaben seine Flughöhe beizubehalten und näherte sich aufgrund seiner höheren Anfluggeschwindigkeit dem vorausfliegenden Segelflugzeug unbemerkt von hinten an. Ohne Sichtkontakt untereinander kollidierten beide Luftfahrzeuge um ca. 17:15:38 Uhr in einer Flughöhe von ca. 40 m über Grund, kurz nachdem die Schwelle der Asphaltbahn 33 überflogen worden war.
