# Untersuchungsbericht

Art des Ereignisses:	Unfall
Datum:	5. September 2010
Ort:	Lauf-Lillinghof
Luftfahrzeug:	Flugzeug
Hersteller / Muster:	De Havilland / DH82A Tiger Moth
Personenschaden:	eine Person tödlich, fünf Personen schwer, 33 Personen leicht verletzt
Sachschaden:	Luftfahrzeug schwer beschädigt
Drittschaden:	Flurschaden
Informationsquelle:	Untersuchung durch Mitarbeiter der BFU
Aktenzeichen:	BFU 3X126-10

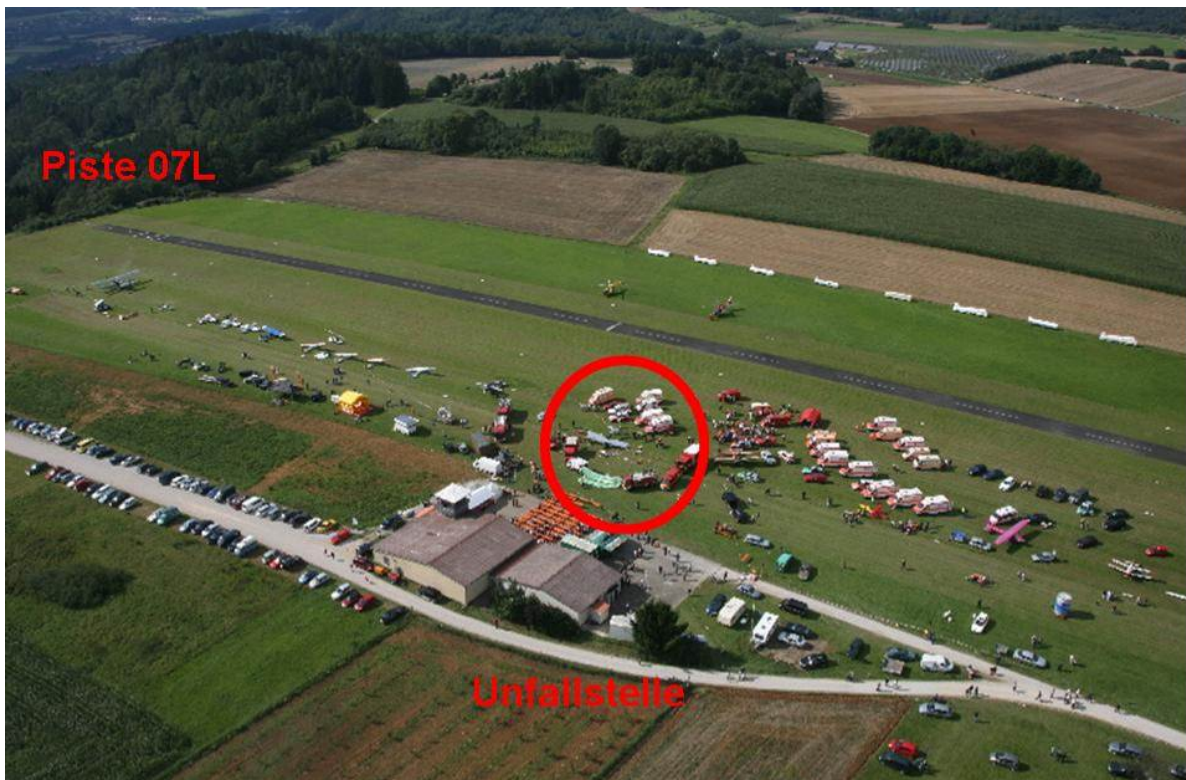
Unfallstelle

Das verunfallte Flugzeug befand sich im Bereich der Zuschauerabspernung etwa 40 m hinter der Halbbahnmarkierung der Startbahn 07R. Der Rumpf war in Richtung 140° ausgerichtet. Zeugenaussagen und Bildaufnahmen belegen, dass das Flugzeug unmittelbar nach dem Unfall zur Rettung Verletzter von seiner Endlage um etwa 2 m zurück an die beschriebene Position geschoben wurde. Das Vermessungsamt Nürnberg fertigte maßstabsgerechte Skizzen sowie Fotos an, in die die Unfallspuren und vorgefundene Gegenstände als Vermessungspunkte eingetragen wurden.

Der Abstand von der südlichen Begrenzung der Asphaltbahn 07 zu der Zuschauerabspernung lag bei 57,36 m. Der Abstand von der südlichen Begrenzung der Piste 07 zum Absperrzaun betrug 46,20 m.

Das Flugzeug war nach vorne und links geneigt. Es lag mit dem Rumpfbug und der unteren linken Tragfläche auf dem Boden auf.

Die untere linke Tragfläche war an der Rumpfaufnahme nach oben gebogen und hatte mehrere Beschädigungen an der Nasenkante und der Außenhaut. Die Verbindungsstreben zwischen der unteren und oberen Tragfläche waren angebrochen. Die obere linke Tragfläche war nach unten geknickt. Die beiden rechten Tragflächen befanden sich in ihrer ursprünglichen Position. Die untere rechte Tragfläche war im Bereich des Randbogens beschädigt und hatte an dieser Stelle Erdantragungen.

Die beiden Propellerblätter waren abgebrochen. Die Unterseite der Motorverkleidung war verbeult. Im Lufteinlass befanden sich Erdkrumen. Das Zündkabel von Zylinder Nr. 4 auf der rechten Seite steckte nicht auf der Zündkerze.

Das linke Hauptfahrwerk war nach hinten zum Rumpf hin abgeknickt und lag auf dem Boden. Die Rumpfunterseite lag in diesem Bereich auf dem linken Fahrwerk auf.

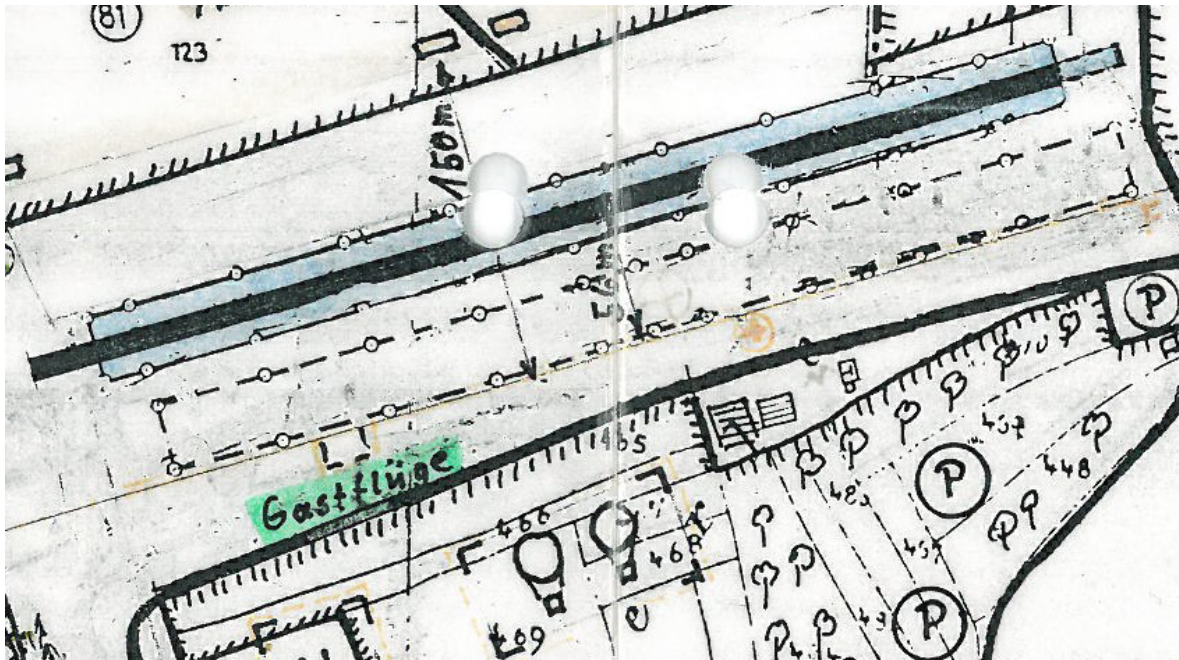
Ausschnitt des Lageplans zur Veranstaltungsgenehmigung

Veranstalter der Luffahrtveranstaltung war der örtliche Luftsportverein. Dieser hatte am 25.06.2010 die Luffahrtveranstaltung beim zuständigen Luftamt Nordbayern beantragt. Unter Punkt 9 „Angaben über notwendige organisatorische Maßnahmen“ verwies der Veranstalter auf das Sicherheitskonzept 315.2-3741.2.15 sowie auf die Regelung aus dem Jahr 2009. Die nutzbaren Flächen wurden vom Veranstalter dem beigefügten Lageplan entsprechend beantragt. In der Skizze zur Anlage des Sicherheitskonzepts war der Abstand der Start- und Landebahn von der südlichen Begrenzung der Asphaltbahn 07 zur Zuschauerabsperzung mit 56 m angegeben.

Um das ausbrechende Flugzeug zum Stillstand zu bringen, standen dem Piloten weniger als 40 m zur Verfügung. Laut Veranstaltungsgenehmigung war ein Abstand von 50 m gefordert, der auch im Einzelfall laut NFL I – 68/96 auf 30 m hätte reduziert werden können. Die im Sicherheitskonzept als Abstand zwischen Startbahn und Zuschauern angesetzten 56 m hätten für einen Startabbruch gereicht. Der seitliche Abstand wurde durch die startende Formation deutlich verringert, zudem wurde der Sicherheitsabstand durch die vor dem Sicherheitszaun befindlichen Zuschauer, PKW und abgestellten Luftfahrzeuge deutlich reduziert. Der Abstand der startenden Tiger Moth zu den Zuschauern lag unterhalb des in der Genehmigung festgelegten Mindestabstands. Das Zeitfenster für eine der Situation angepasste Entscheidung zum Startabbruch war somit stark limitiert. Die Einhaltung der in der Veranstaltungsgenehmigung geforderten Sicherheitsabstände wurde durch die gewählte Startaufstellung unterschritten und konnte nicht eingehalten werden.

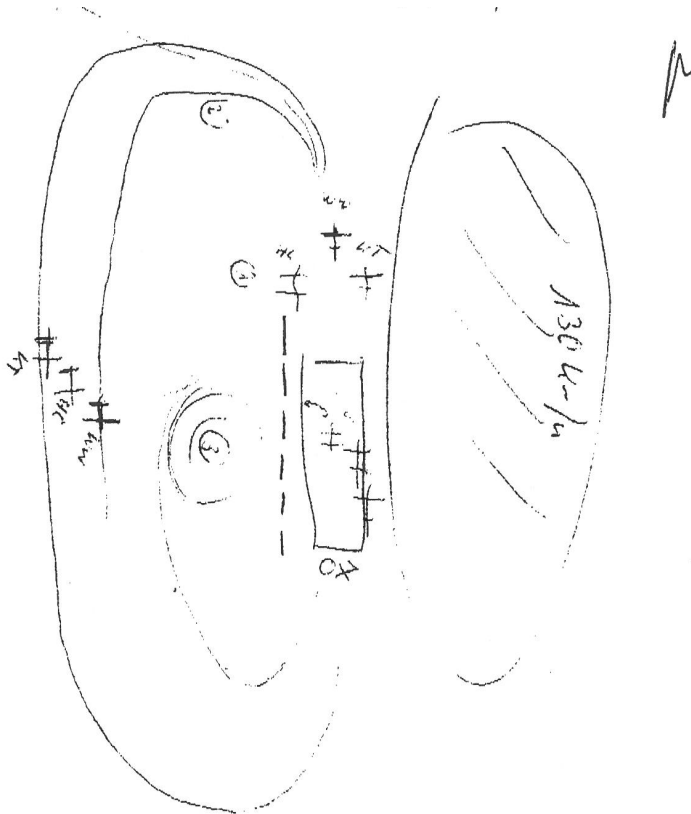
Skizze zum Briefing der beteiligten Formationspiloten

Der Veranstaltungsleiter gab ergänzend an, dass der Formationsflug der beiden DH 82 A Tiger Moth zusammen mit der Bucker Casa Jungmann bei den Veranstaltungen in den letzten fünf Jahren in derselben Art und Weise durchgeführt worden sei. Das Briefing der an der Formation Beteiligten wurde an den Piloten der Bucker Casa Jungmann delegiert. Der verunglückte Pilot machte Angaben zur Flugvorbereitung des Formationsstarts. Dabei gab er an, dass er sich mit den beiden anderen Piloten der Formation über die Startaufstellung, das Verhalten bei Störungen während des Starts, die Durchführung der Überflüge, die Auflösung der Formation und die Reihenfolge bei der Landung besprochen hatte.

Zu dem Flugunfall beigetragen haben das unzureichende Briefing unter den beteiligten Piloten der Formation sowie ein nicht gemeinsam durchgeführtes Briefing aller am Flugtag beteiligten Personen. Nach Meinung der BFU war die Kontrolle und Überwachung der Auflagen zu der Veranstaltung durch den Veranstaltungsleiter vor Ort unzureichend.

vorgegeben. Zur Gewährleistung eines sicheren Flugbetriebs von Flugzeugen in Formation ist für alle Beteiligten ein Briefing und Sicherheitskonzept notwendig. Alle Vorhaben während des Verbandsflugs sind während des Briefings anzusprechen und für alle beteiligten Piloten verständlich darzustellen.

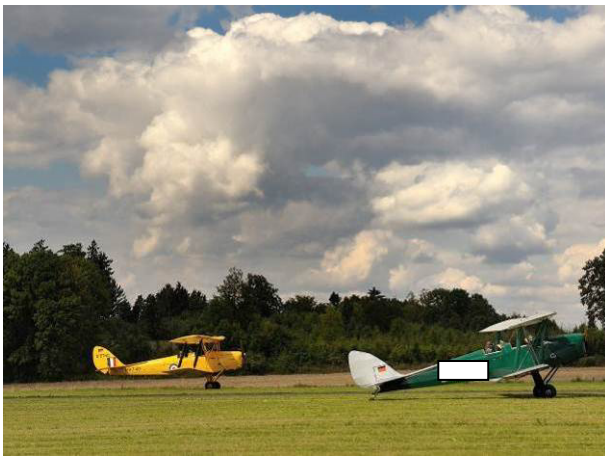
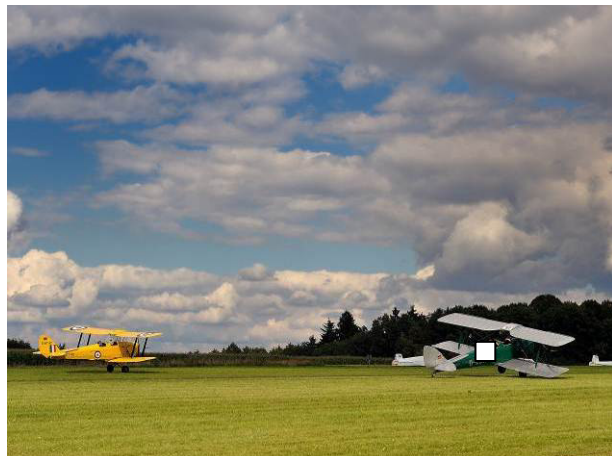
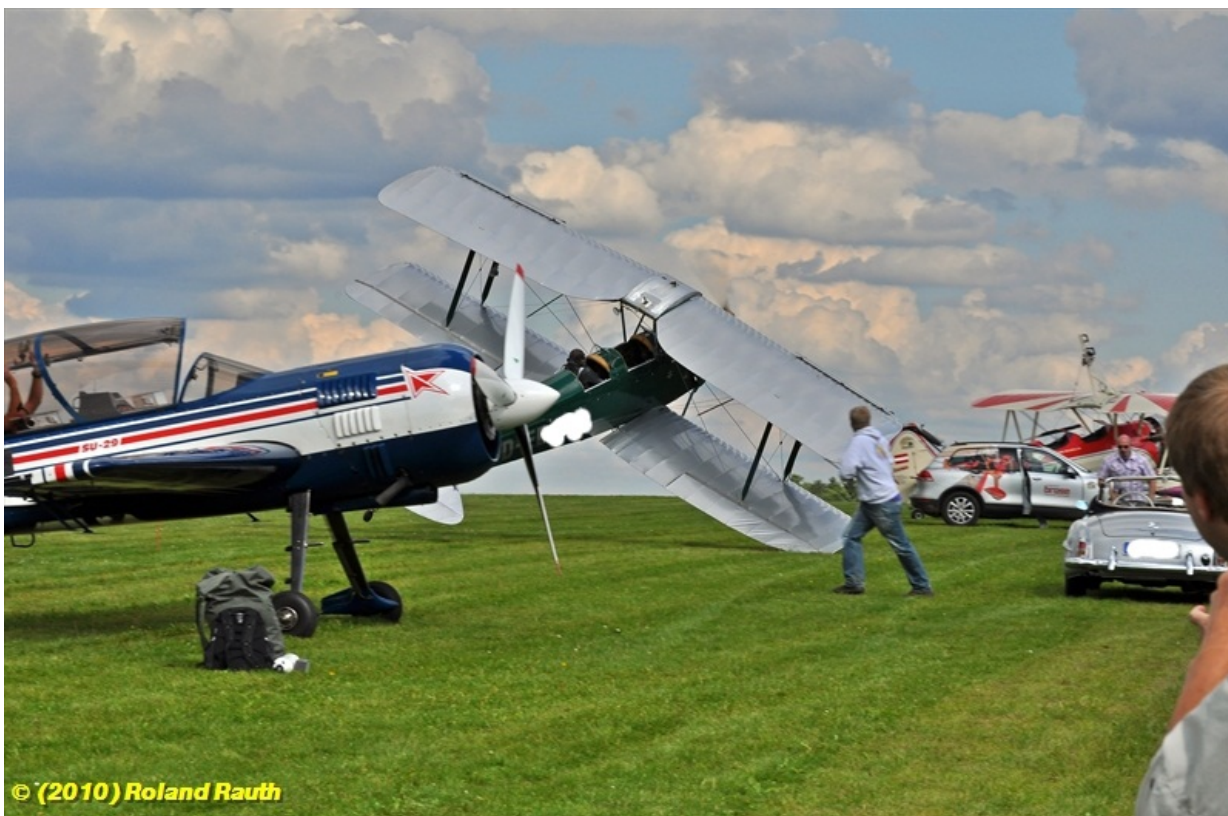
Startsequenz, abgestellte Fahrzeuge und Flugzeuge sowie Personen

Die Auswertung der Unterlagen ergab, dass zum Startzeitpunkt der Formation weitere Luftfahrzeuge in Richtung Startbahn rollten. Es befanden sich nördlich des Absperrzaunes Zuschauer auf Bänken und mehrere PKW als Static-Display im Bereich der Unfallstelle. Etwa zeitgleich zum Startlauf stellte ein zuvor gelandetes Flugzeug, Sukhoi SU-29, das mit der Flugzeugnase zu den Zuschauern ausgerichtet war, das Triebwerk ab. Während des Abstellvorgangs passierte die Formation die SU-29.

Die Analyse der Startsequenz ergab, dass das verunfallte Flugzeug Tiger Moth in der Dreipunktlage mit gezogenem Höhenruder gestartet war, während die zweite Tiger Moth nach kurzer Rollstrecke in die Zweipunktlage gewechselt hatte.

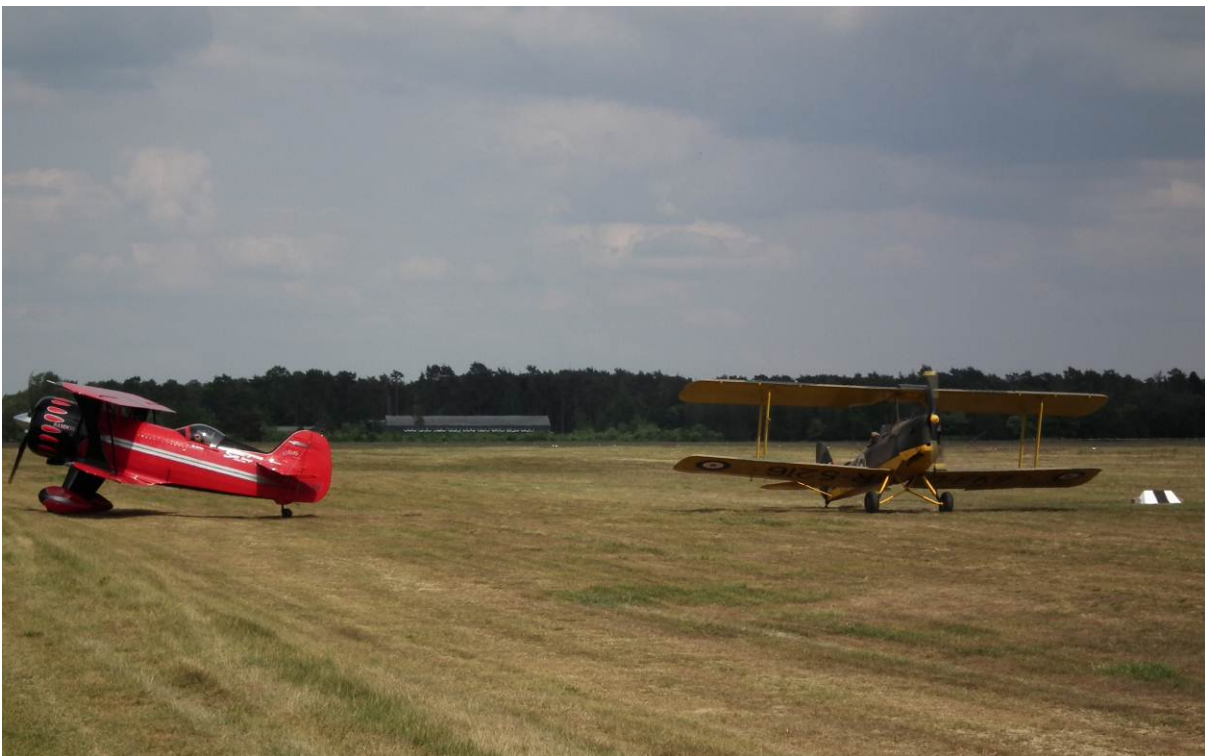
Start- und Rollversuche

In einem weiteren Versuch wurde der Einfluss eines Propellerluftstromes auf den Startlauf des Flugzeuges durch ein rechtwinklig zur Startbahn abgestelltes Flugzeug untersucht. Dazu wurde am Rand der Startbahn eine Pitts Samson II mit einem 500 PS starken Triebwerk abgestellt. Der Motor lief konstant mit einer Drehzahl von 1 000 Umdrehungen pro Minute. Diese Drehzahl wurde gewählt, da sie der Drehzahl zum Abstellen des Triebwerkes der Sukhoi entsprach.

Der Doppeldecker rollte dreimal in einem Abstand von etwa 30 m hinter dem abgestellten Flugzeug auf dem Flugplatz entlang. Bei jedem der drei Startläufe befand sich der Sporn der Tiger Moth am Boden. Die beiden ersten Rollversuche erfolgten mit geringer Geschwindig-

Bei allen drei Testläufen konnte der Pilot den Propellerluftstrom des geparkten Flugzeuges problemlos ausgleichen.
