Untersuchungsbericht

Art des Ereignisses:	Unfall
Datum:	23. Oktober 2010
Ort:	Ballenstedt
Luftfahrzeug(e):	Segelflugzeug
Hersteller / Muster:	Zaklady / SZD-30 Pirat
Personenschaden:	Segelflugzeugführer schwer verletzt
Sachschaden:	Segelflugzeug zerstört
Drittsschaden:	geringer Flurschaden
Informationsquelle:	Untersuchung durch BFU
Aktenzeichen:	BFU 3X146-10

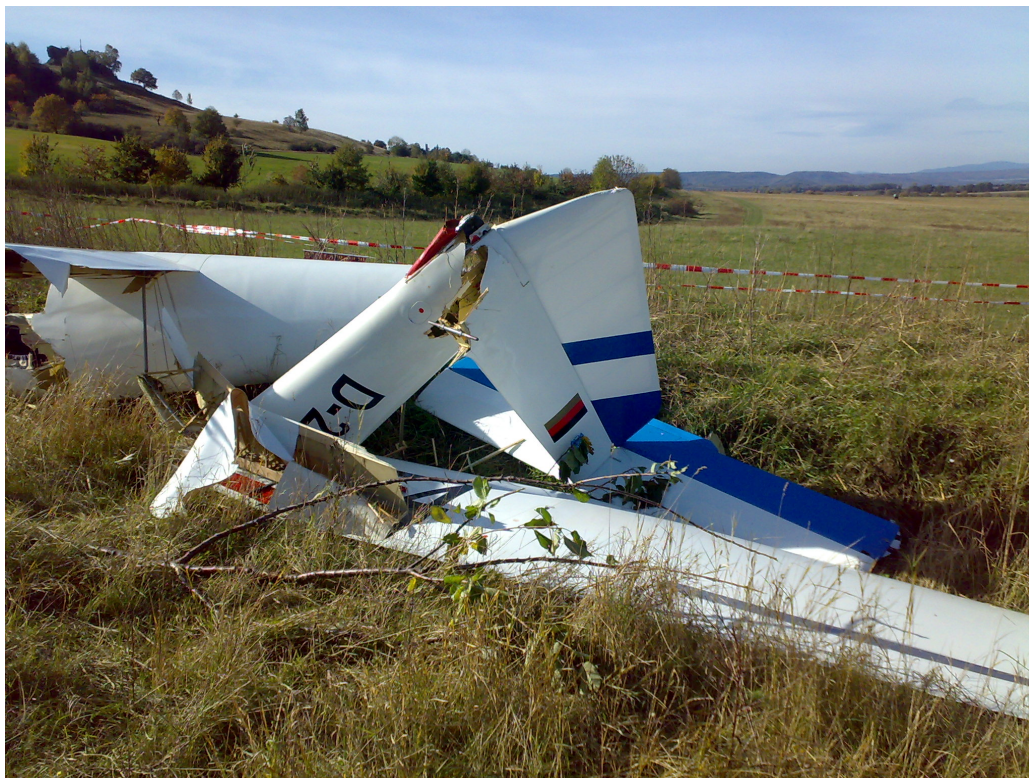
Die Unfallstelle befand sich am südöstlichen Rand des Flugplatzgeländes auf einem angrenzenden Brachegelände, ca. 110 m von der Startstelle entfernt. Das Segelflugzeug berührte zwei Bäume, bevor es zur ersten Bodenberührung kam. Nach der Hindernisberührung gelangte das Luftfahrzeug in eine Drehbewegung um die Hochachse und kam ca. 47 m entfernt und um 180° zur Anflugrichtung gedreht, in seine

Endlage. Beim Aufprall wurde der vordere Rumpfbereich zertrümmert und der Rumpf ca. 1 m hinter der Flügelhinterkante abgedreht. Die linke Tragfläche war ca. 1 m von der Kabine entfernt abgetrennt worden.

Bei der Untersuchung des Segelflugzeuges wurden keine technischen Mängel festgestellt. Die maximale Zuladung des Luftfahrzeuges war um ca. 13 kg überschritten.
