Untersuchungsbericht

Art des Ereignisses:	Unfall
Datum:	24. Oktober 2010
Ort:	nahe Altenbeken
Luftfahrzeug:	Hubschrauber
Hersteller / Muster:	Robinson Helicopter Company / R 44 Raven II
Personenschaden:	vier Personen schwer verletzt
Sachschaden:	Luftfahrzeug zerstört
Drittschaden:	Flurschaden
Informationsquelle:	Untersuchung durch BFU
Aktenzeichen:	BFU 3X147-10

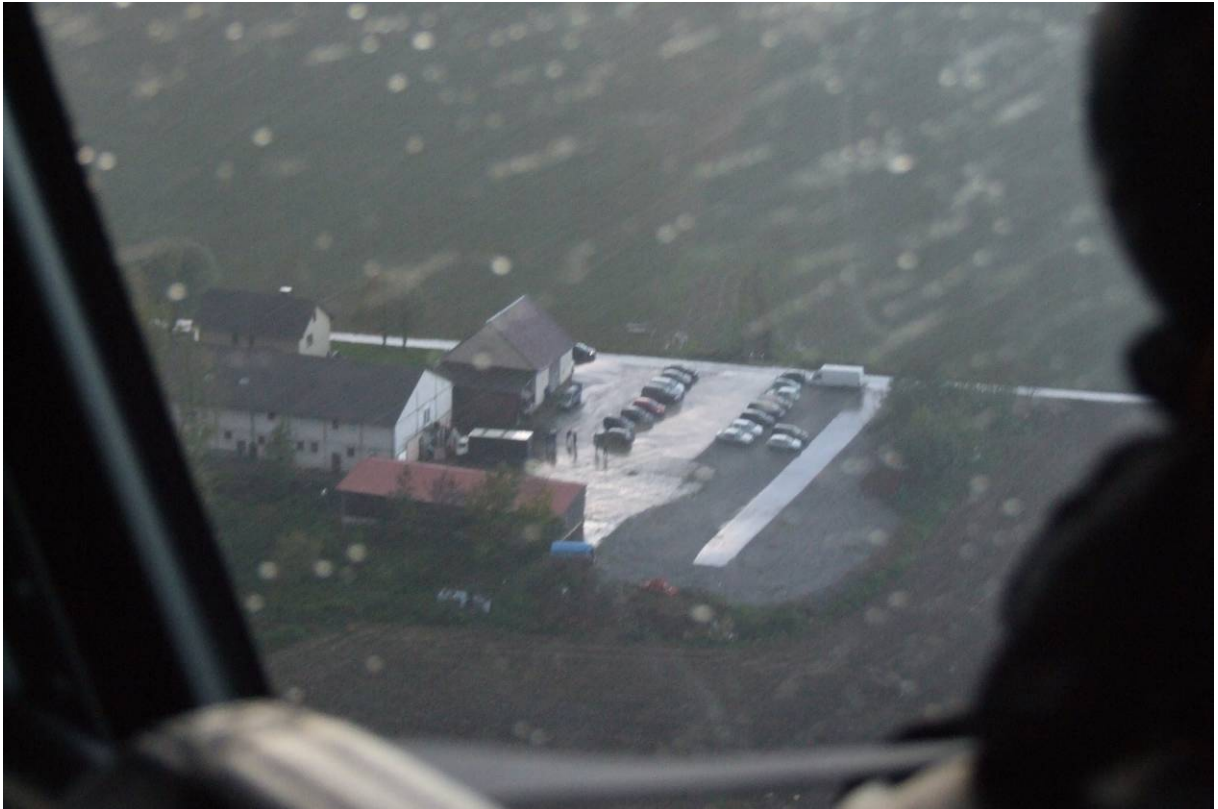
Nach Angaben des Piloten konnte er auf dem geplanten Landeplatz, dem Parkplatz vor der Diskothek, nicht landen, da sich dort bereits Menschen aufhielten und Autos standen. Deshalb wollte er den Bereich erst einmal überfliegen, um sich über die örtlichen Gegebenheiten zu informieren. Entsprechend seiner Schilderungen flog er parallel zu einem Feldweg feldmässig in 200 – 300 ft oberhalb der dortigen Stromleitungen. Beim Einkurven nach links in Richtung des Feldweges hörte er das Horn der Hauptrotor-Drehzahlwarnung und der Hubschrauber verlor an Höhe. Er hatte das Gefühl eines „Strömungsabrisses ohne Vorwarnung“.

Eine Absperrung am geplanten Landeplatz war nicht vorhanden. Ein Einweiser war nicht vor Ort.

Aufnahme aus dem Hubschrauber vom geplanten Landeplatz

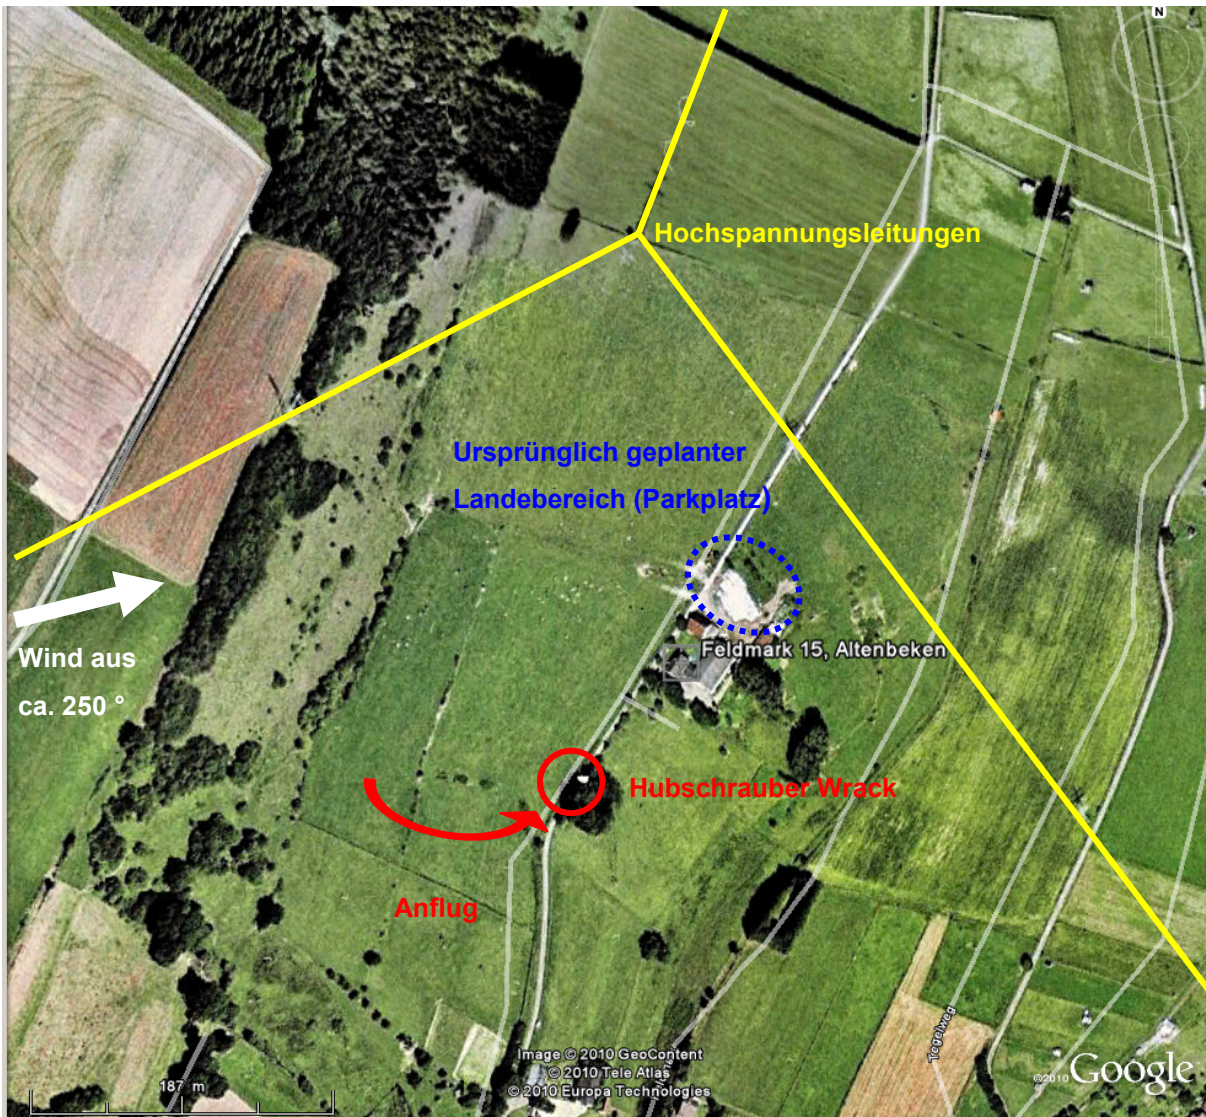
Übersicht Außenlandeort

Als Außenlandeplatz war eine Wiese bzw. ein Parkplatz nordöstlich der Ortschaft Altenbeken in der unmittelbaren Nähe einer Diskothek geplant worden (siehe Anlage).

Die Unfallstelle befand sich ca. 800 nordöstlich der Ortschaft Altenbeken am westli- chen Rand einer Baumgruppe auf einer Straße (siehe Anlage).
