Untersuchungsbericht

Art des Ereignisses:	Unfall
Datum:	30. Oktober 2010
Ort:	Zahna
Luftfahrzeug:	Flugzeug
Hersteller / Muster:	Moravan a. s. / Z-42M
Personenschaden:	zwei Personen tödlich verletzt eine Person schwer verletzt eine Person leicht verletzt
Sachschaden:	Luftfahrzeug zerstört
Drittschaden:	Brandschäden
Informationsquelle:	Untersuchung durch Mitarbeiter der BFU
Aktenzeichen:	BFU 3X148-10

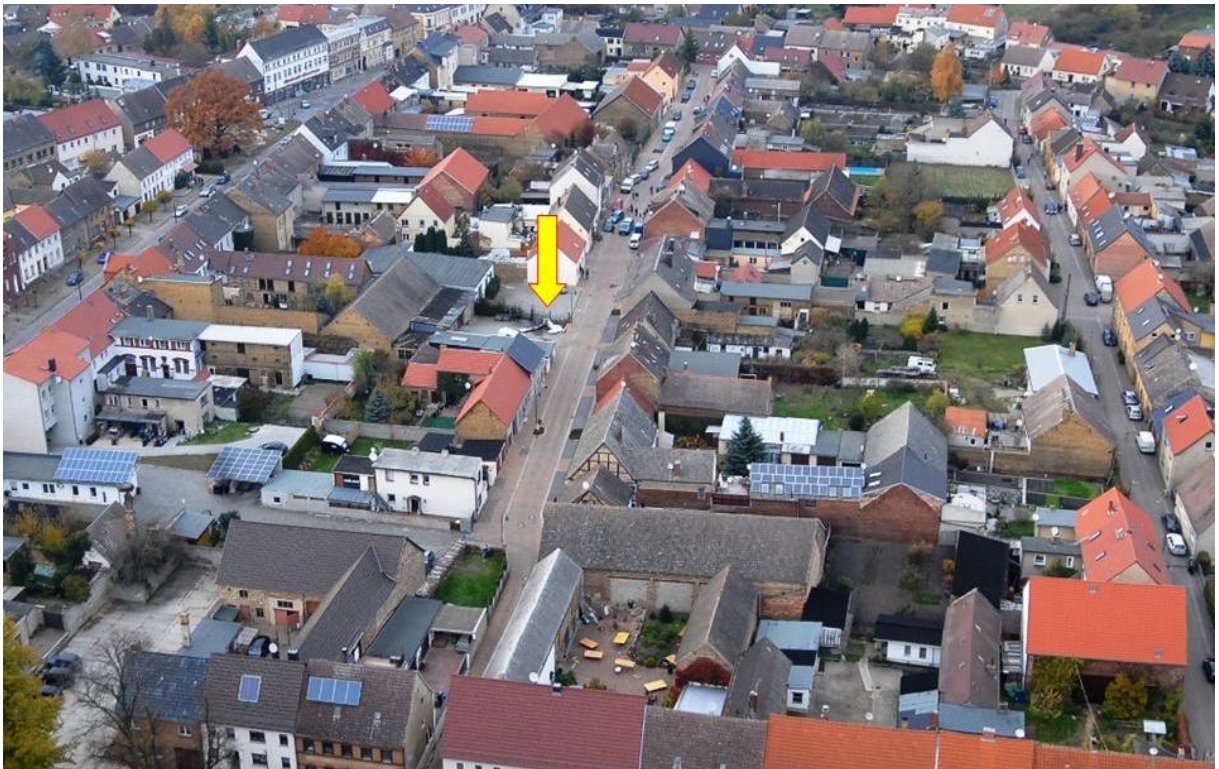
Aus dem brennenden Flugzeugwrack floss Kraftstoff in die Kanalisation der angrenzenden Straße. Dabei kam es zur Explosion in der unterirdischen Kanalisation, wobei zwei Kanaldeckel in die Luft geschleudert wurden. Eine auf einem der Kanaldeckel stehende Person wurde durch die Wucht der Explosion ebenfalls in die Luft geschleudert und schwer verletzt. Eine weitere Person wurde von dem Kanaldeckel getroffen und erlitt leichte Verletzungen.

Unfallstelle im Stadtzentrum

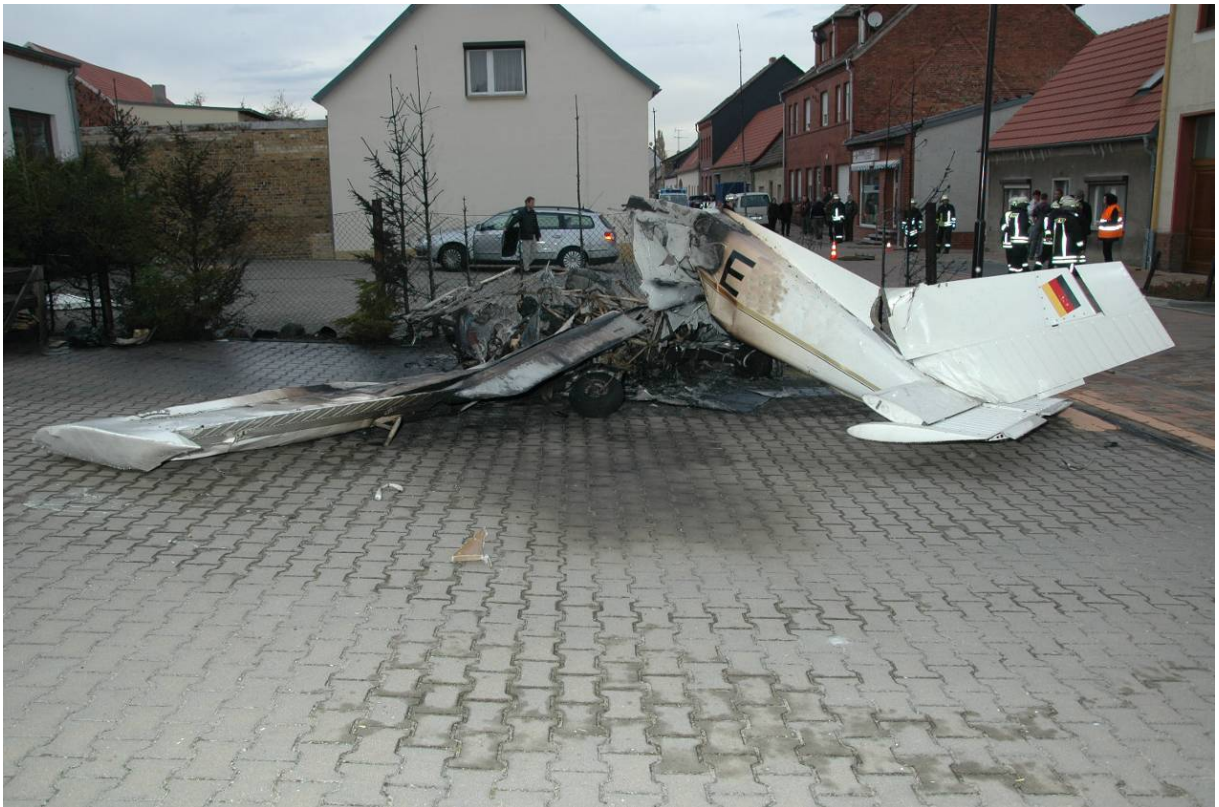
Flugzeugwrack

Auf der Pflasterung befanden sich keine Rutschspuren vom Wrack. Die Pflastersteine unter dem Bug bzw. dem Triebwerk waren ein bis zwei Zentimeter tief eingedrückt.

Der Motor- und Kabinenbereich, die rechte Tragfläche und die innere linke Tragfläche waren verbrannt. Die Bodengruppe des Flugzeugrumpfes war zwischen Triebwerk und Sitzgruppe gebrochen. Die linke Tragfläche war im Bereich der Vorderkante eingedrückt und der vom Brand verschonte Außenflügel war deformiert.

Der Landeklappenantrieb der linken Tragfläche zeigte die Stellung „Eingefahren“ an. Die Gestänge der Höhen- und Quersteuerung und die Seilzüge der Seitensteuerung waren zum Teil beschädigt und verbrannt.

Der Propeller war abgerissen und lag 17,70 m vor dem Flugzeugwrack.
