Untersuchungsbericht

Art des Ereignisses:	Schwere Störung
Datum:	1. März 2010
Ort:	nahe Stuttgart
Luftfahrzeug:	Flugzeug
Hersteller / Muster:	Cessna Aircraft Company/ Cessna 525A
Personenschaden:	keiner
Sachschaden:	Luftfahrzeug leicht beschädigt
Drittschaden:	keiner
Informationsquelle:	Untersuchung durch Mitarbeiter der BFU
Aktenzeichen:	BFU 7X001-10

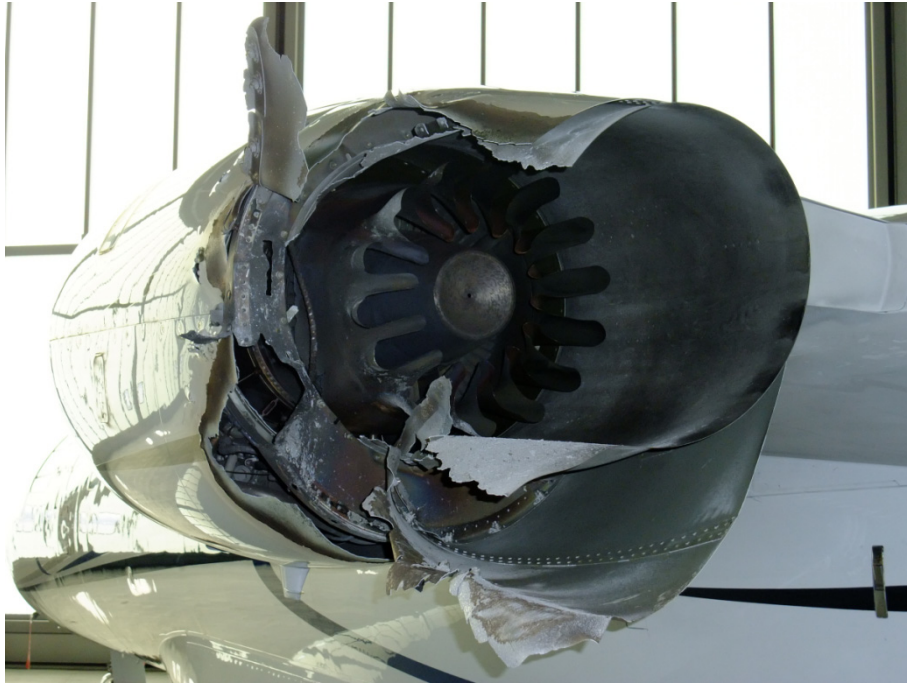
Nach der Landung wurde festgestellt, dass die äußere Seite der Verkleidung des linken Triebwerkes im hinteren Bereich zerstört war. Das Triebwerk war in diesem Bereich beschädigt. In der Triebwerksverkleidung fanden sich gleichmäßig verteilte Durchschlagsspuren.

Zerstörtes Triebwerk

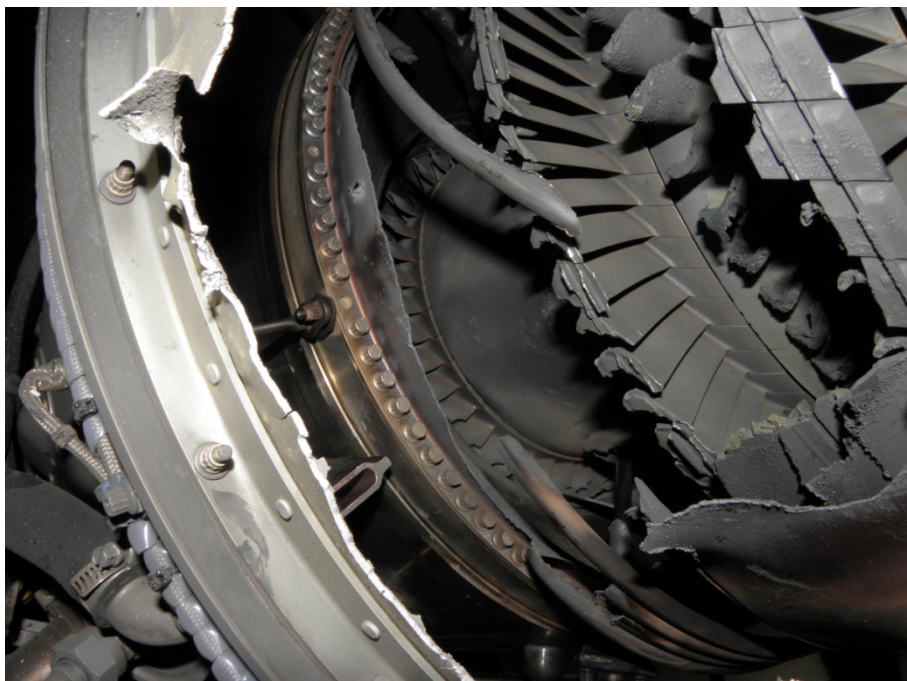
Außerdem fanden sich Schäden an der Hoch- und Niederdruckturbine sowie am Abgasrohr. Das Gehäuse der Niederdruckturbine war zwischen der 6- und 9-Uhr-Position weggebrannt.

Beschädigtes Triebwerksgehäuse und Turbine

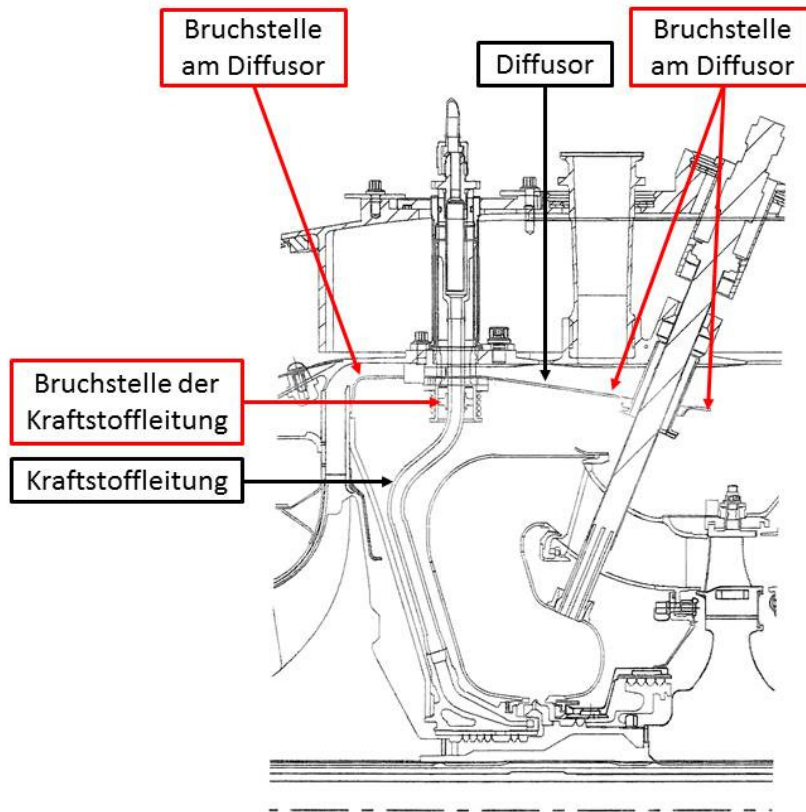
Am Diffusor-Rohr, im Bereich der 2- bis 3-Uhr-Position, fehlte am hinteren Ende ein Teil mit den Abmessungen 106 mm x 108 mm x 60 mm x 34 mm. Das Bruchstück lag im Bereich des Flammrohrs.

Die Durchführung im Diffusor-Rohr zur Aufnahme des Kraftstoffrohrs hatte eine ovale Form und war an den Kanten aufgebogen. Das Kraftstoffrohr wies an dieser Stelle an der Außenwand Abriebspuren auf.

Das Kraftstoffrohr war am äußeren Ende an der gelöteten Verbindung zum Diffusor-Gehäuse gebrochen.

Die ebenfalls beim Triebwerkhersteller durchgeführte eingehende mikroskopische Untersuchung der Kraftstoffleitung und der Risse im Diffusor musste sich auf die Bereiche beschränken, deren Bruchflächen nicht verrieben waren. Sowohl bei den vorderen als auch bei den hinteren Rissen am Diffusor waren klare Anzeichen eines Ermüdungsbruchs erkennbar. Die untersuchten Bruchflächen am Kraftstoffrohr zeigten ebenfalls Merkmale eines Ermüdungsbruchs. Sie begannen an der gelöteten Kehlnaht im Bereich der Kraftstoffleitung und setzten sich in den Bereich des Rohres fort.

Die Risse an dem Diffusor wurden durch die zwangsläufig im Betrieb auftretenden Schwingungen verursacht. Die Brüche am vorderen Ende des Diffusors ermöglichten, dass sich der Diffusor nach hinten bewegte und das Kraftstoffrohr berührte. Dadurch wurde das Kraftstoffrohr ebenfalls durch Schwingungen belastet. Mit dem Bruch des Rohres wurde ein unkontrollierter Zustrom von Kraftstoff in den Brennraum ermöglicht, der zum Durchbrennen der Brennkammer führte. Alle weiteren Schäden waren Folgeschäden.

Die Schwere Störung ist auf einen Ermüdungsbruch am Diffusor zurückzuführen.

Lage der Bruchstellen im Triebwerk

Der Triebwerkhersteller teilte zum Zeitpunkt der Untersuchung des Triebwerkes mit, dass es bisher keine Fälle von Brüchen am Diffusor bei der Baureihe FJ44-3A-24 gegeben habe. Allerdings waren ihm 17 Fälle im gesamten FJ44-3A Programm bekannt. Im Zusammenhang mit der Entwicklung der Baureihe FJ44-4 wurde der Diffusor verstärkt. Dieser Diffusor soll schrittweise in die Baureihen FJ44-3A und FJ44-3A-24 eingebaut werden. Dazu wurde von Williams International das Service Bulletin FJ44-72-093 herausgegeben.

Der Triebwerkhersteller hat mit der eingeleiteten konstruktiven Änderung eine wirksame Korrekturmaßnahme durchgeführt, da diese Brüche am Diffusor nicht mehr auftraten.
