# Untersuchungsbericht

Art des Ereignisses:	Schwere Störung
Datum:	24. März 2010
Ort:	Kassel-Calden
Luftfahrzeug:	Flugzeug
Hersteller / Muster:	Cessna / Citation 525A
Personenschaden:	keiner
Sachschaden:	keiner
Drittschaden:	keiner
Informationsquelle:	Untersuchung durch Mitarbeiter der BFU
Aktenzeichen:	BFU 7X002-10

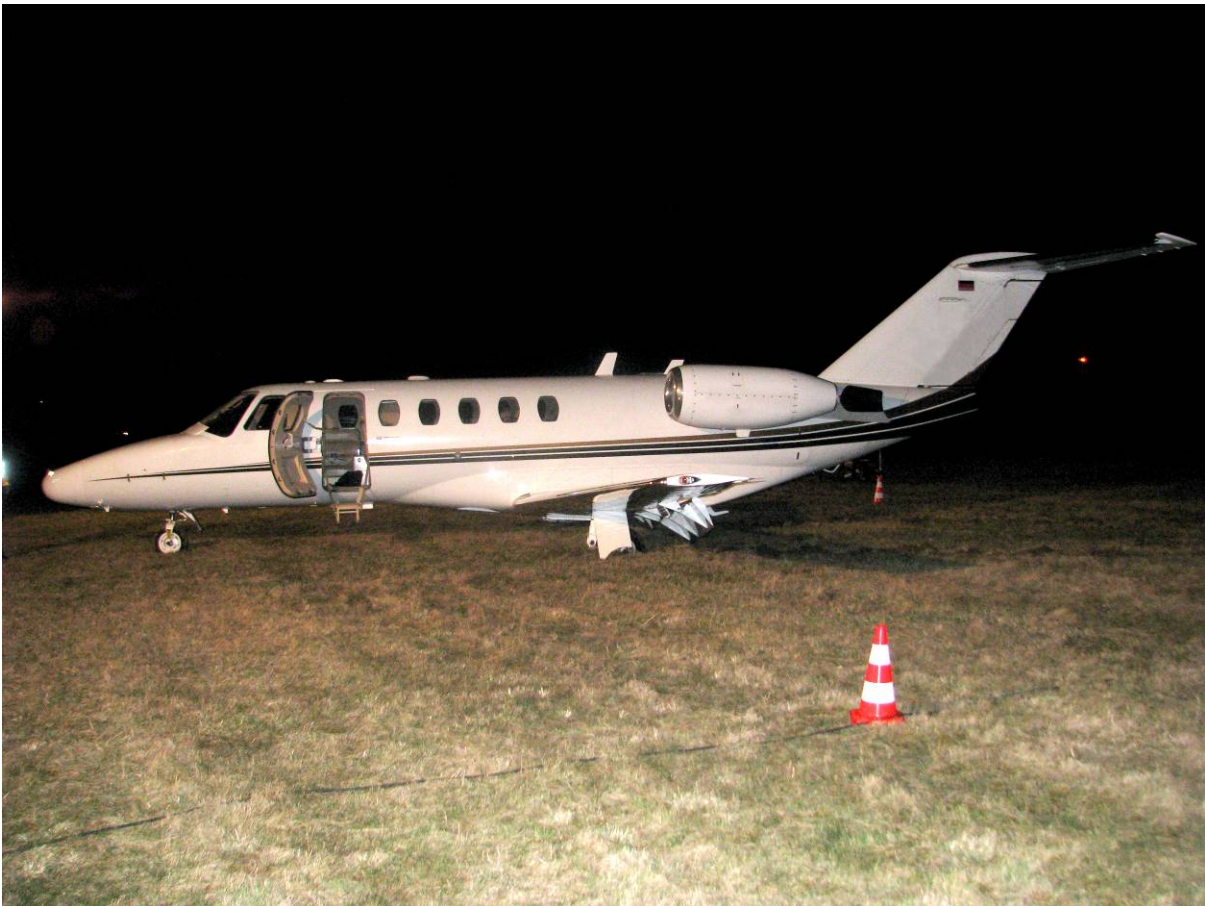
Das Flugzeug überrollte das Pistenende auf der linken Seite der Pistenschulter mit einem Kompasskurs (HDG) von ca. 201° und kam etwa 53 m hinter dem Pistenende in einer Wiese zum Stehen. Der Rumpf zeigte nach dem Stillstand in Richtung ca. 150°. Die Räder waren etwa 10 cm in den Boden eingesunken. Sonstige Berührungen des Flugzeuges mit dem Boden gab es nicht.

Auf der Piste zeigten sich Aufsetzspuren der C525 ca. 572 m hinter der Schwelle der Piste 22. Ab da waren durchgängig bis zum Flugzeug Reifen-/ und Bremsspuren der beiden Hauptfahrwerkkräder zu sehen.

Lage Luftfahrzeug nach Stillstand

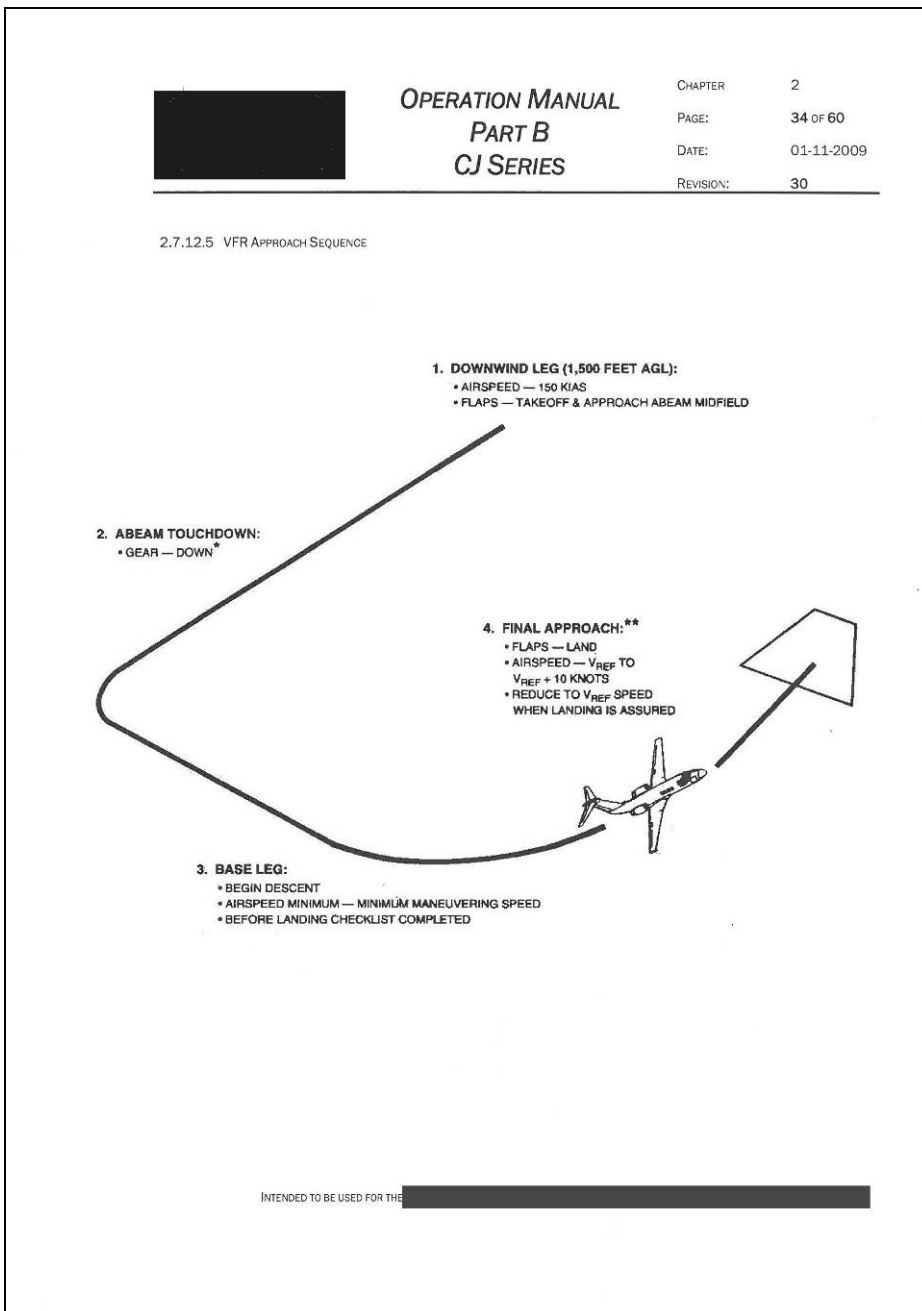
2.7.12.5 VFR APPROACH SEQUENCE

Der Anflug erfolgte jedoch durchgängig mit zu hoher Geschwindigkeit, diese entsprach nicht den Vorgaben des OM-B. Unter FL100 wurde eine Ground Speed von ca. 300 kt, später ca. 290 kt geflogen. Aus den vorliegenden Wetterdaten ergibt sich daraus unter Berücksichtigung des Windes (5 kt in 1 500 ft) eine maximale IAS von ca. 295 kt, respektive 285 kt. Noch beim Eindrehen in den Queranflug – Wind am Flugplatz 130° / 10 kt – wurden ca. 210 kt Ground Speed (ca. 200 kt IAS), im Endteil ca. 190 kt Ground Speed (ca. 180 kt IAS) aufgezeichnet. Für einen stabilen und kon-

Das Luftfahrtunternehmen sollte die Anflugsequenz für Sichtanflüge hinsichtlich der zu fliegenden Zeit auf dem Gegenanflug und der Entfernung zum Platz beim Eindrehen in den Quer- und Endanflug ergänzen. Das Konfigurieren des Flugzeugs und das Lesen der Final-Checkliste sollte so in die Anflugsequenz integriert werden, dass beide Tätigkeiten spätestens bei 500 ft AGL abgearbeitet sind und ein stabilisierter Anflug stattfinden kann.

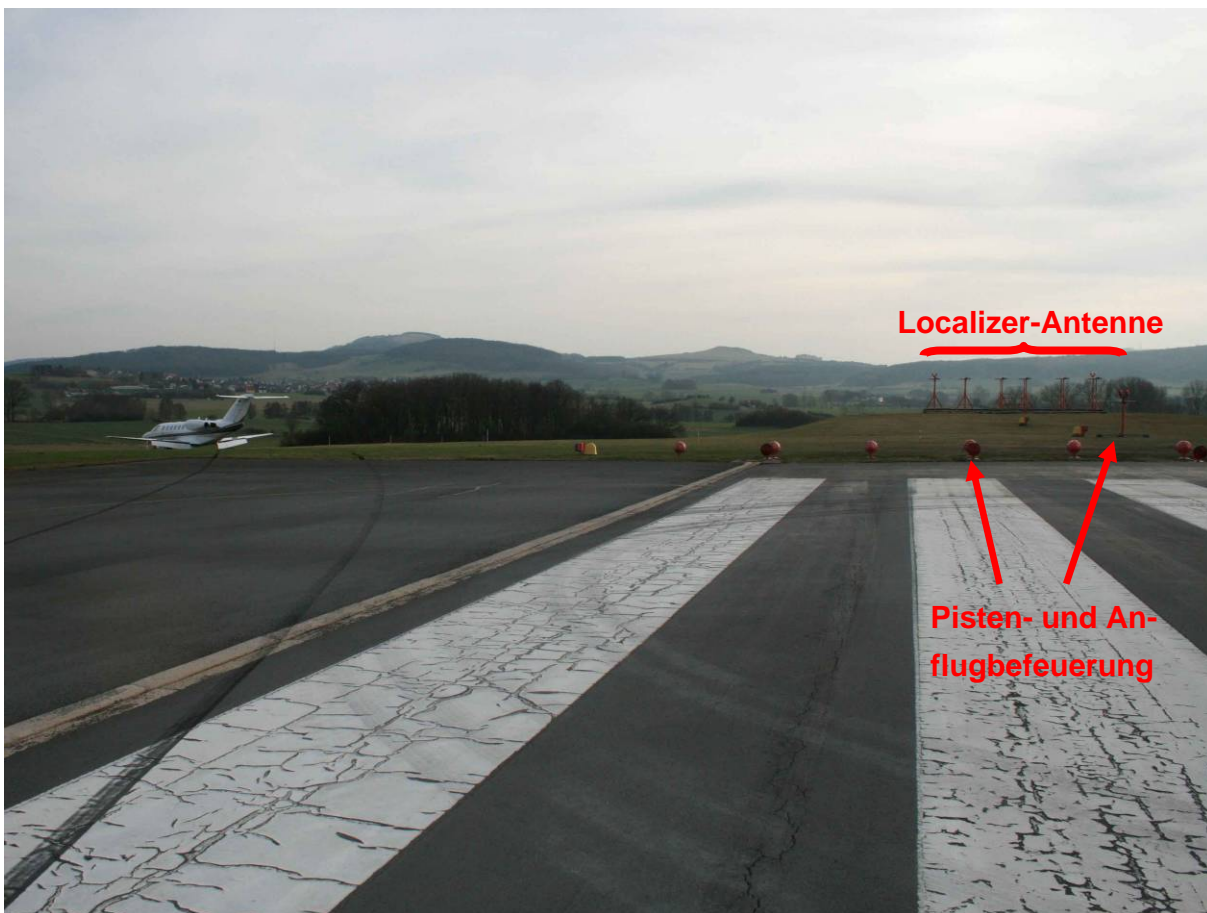
Ansicht Pistenende 22

Das Steuern des Luftfahrzeuges nach links beim Überrollen des Pistenendes verhinderte ein Auftreffen auf die Anflugbefeuerung der Piste 04 und eventuell auf die Localizer-Antenne, die alle auf Betonsockel montiert sind. Durch dieses Steuern in das freie Gelände konnte erheblicher Schaden am Flugzeug vermieden werden.
