# Untersuchungsbericht

Art des Ereignisses:	Schwere Störung
Datum:	11. September 2010
Ort:	Hünfeld-Großenbach
Luftfahrzeug:	Heißluftballon
Hersteller / Muster:	Balony Kubicek / BB37Z
Personenschaden:	zwei Personen leicht verletzt
Sachschaden:	Luftfahrzeug leicht beschädigt
Drittschaden:	keiner
Informationsquelle:	Untersuchung durch BFU
Aktenzeichen:	BFU 7X006-10

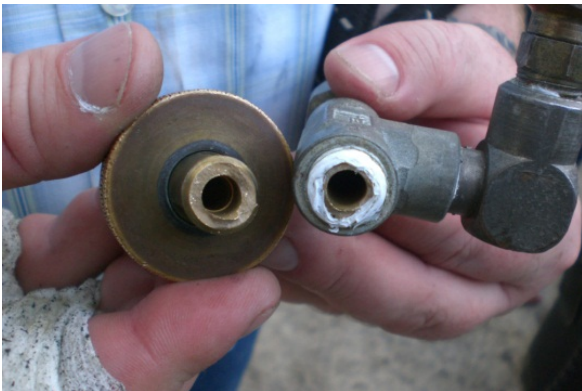
lonkorbes beide Zündflammen am Brenner. Bei der ersten Bodenberührung des Ballonkorbes brach ein Bauteil einer Gasleitung und es kam zum unkontrollierten Austritt von Flüssiggas. Dem Piloten gelang es das Absperrventil der Gasflasche zu verschließen. Der Ballonkorb rutschte über den Boden und kippte um. Zwei Fahrgäste fielen dabei aus dem Ballonkorb und nachfolgend stieg der Heißluftballon erneut auf. Nach seinen Aussagen nahm der Pilot wieder einen Brenner in Betrieb, fuhr über einige Gebäude und einen Bereich mit Büschen und Bäumen hinweg und landete nach einer Baumkollision ca. 600 m vom ersten Aufsetzpunkt entfernt.

gebrochenes Anschlussstück der Ringleitung

Bei der technischen Untersuchung wurde neben dem gebrochenen Anschlussstück der Gasleitung ein zweites verbogenes Anschlussstück festgestellt. Die Metallteile der Anschlussarmaturen der Brenngasleitungen ragten ca. 10 cm aus den schützenden Flaschenkragen der Brennstoffbehälter heraus. Die Bruchstelle der Gasleitung befand sich am Gewindegang eines Messingbauteils, welches in ein T-Stück aus Stahl

eingeschraubt war. Die Wandstärke des abgebrochenen Messingbauteils betrug ca. 2,5 mm.

So konnte das relativ weiche und dünnwandige Messingmaterial, aus dem der Verschraubungsanschluss der Gasleitung gefertigt wurde, mit entsprechender Hebelwirkung einer Belastung ausgesetzt werden, für die diese Anschlusskonstruktion nicht geeignet war.

Die Schwere Störung ist darauf zurückzuführen, dass es bei der Landung des Heißluftballons zu einer Überbeanspruchung eines fehlerhaft verbauten Anschlussteils einer Gasleitung gekommen war, wobei es zum unkontrollierten Gasaustritt von Flüssiggas kam.

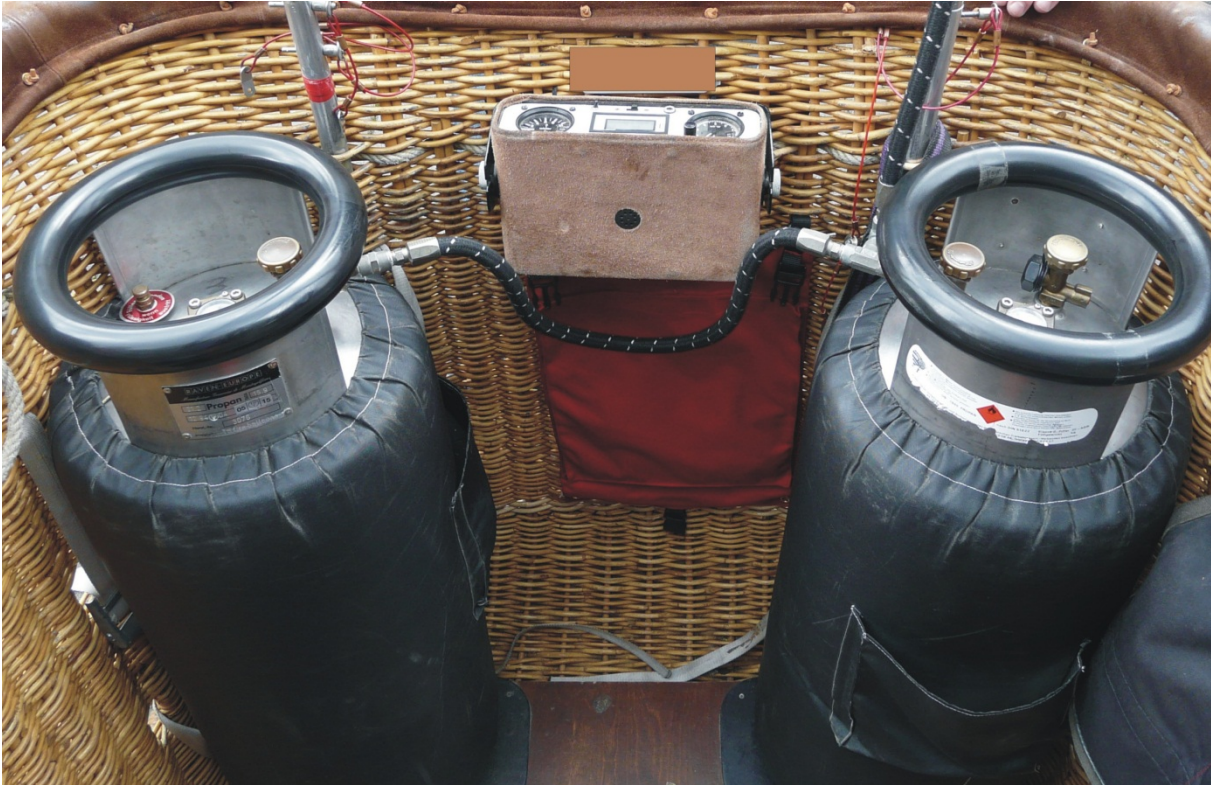
Gasbehälter mit montierter Gasverbindungsleitung

Bei der technischen Untersuchung des Luftfahrzeuges wurde festgestellt, dass die angeschlossene Gasleitung an den Hauptventilen der VA-50-Gasbehälter mit den Metallteilen der Anschlussarmaturen ca. 10 cm über den Flaschenkragenrand herausragte. Die Zeichnungsunterlagen der Firma Aerostar im „Parts Manual Fuel Systems“ beschreiben die Montage von Gasleitungen im Ballonkorb. Danach sind die Gasleitungen immer so anzubringen, dass die Anschlusssteile durch die Flaschenkragen der Gaszylinder geführt werden. Auf diese Weise wird ein Herausragen von Metallanschlussteilen verhindert.

Die Ventile an den VA-50-Gasflaschen waren so eingeschraubt, dass es bei Verwendung der Gasleitung zum Verbinden zweier Gasbehälter zum deutlichen Überstand der Metallteile der Anschlussarmaturen kommen musste.
