# Untersuchungsbericht

Art des Ereignisses:	Unfall
Datum:	07. April 2010
Ort:	nahe Flugplatz Bienenfarm
Luftfahrzeug(e):	Flugzeug
Hersteller / Muster:	Boeing / Stearman A75N1 (PT17)
Personenschaden:	keiner
Sachschaden:	Luftfahrzeug schwer beschädigt
Drittschaden:	Flurschaden
Informationsquelle:	Untersuchung durch BFU
Aktenzeichen:	BFU CX002-10

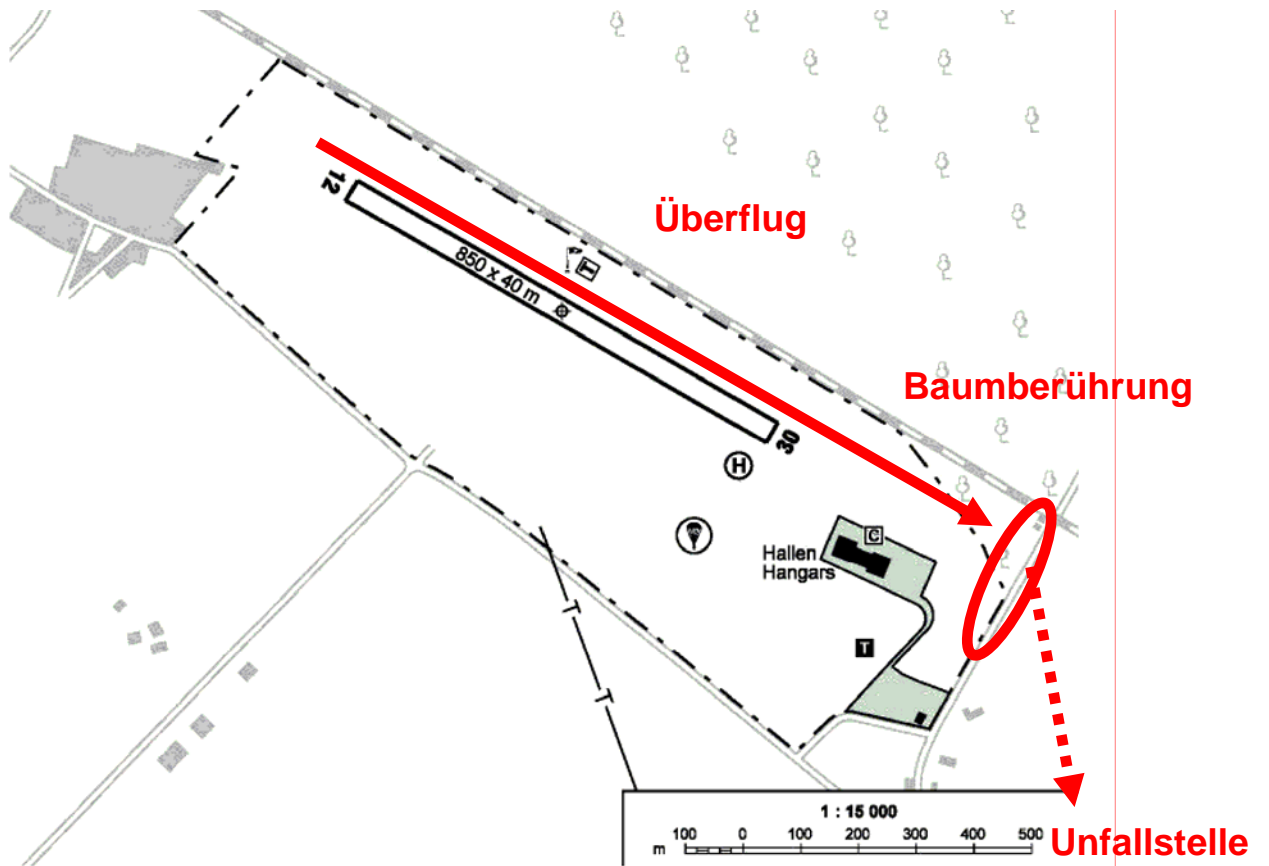
Flugverlauf laut Zeugenaussagen

Gegen 19:07 Uhr<sup>1</sup> startete das Flugzeug auf der Piste 12 des Flugplatzes Bienenfarm zu einem lokalen Sichtflug. Es wurden mehrere Platzrunden geflogen. Zeitgleich befanden sich noch weitere Oldtimer in der Platzrunde. Nach einem Überflug der Bahn in geringer Höhe kam es gegen 19:27 Uhr zu einer Berührung des Flugzeuges mit einer Baumreihe.

Laut Aussage des Piloten war das Luftfahrzeug nach der Berührung voll steuerbar. Er entschloss sich, das Flugzeug auf einem hinter der Baumreihe liegenden Acker zu landen. Um beim Ausrollen die Kollision mit einer weiteren Baumreihe am Ende des Ackers zu vermeiden, leitete er einen Ringelpiez ein. Dabei drehte sich das Luftfahrzeug auf den Rücken und wurde schwer beschädigt. Beide Insassen blieben unverletzt.

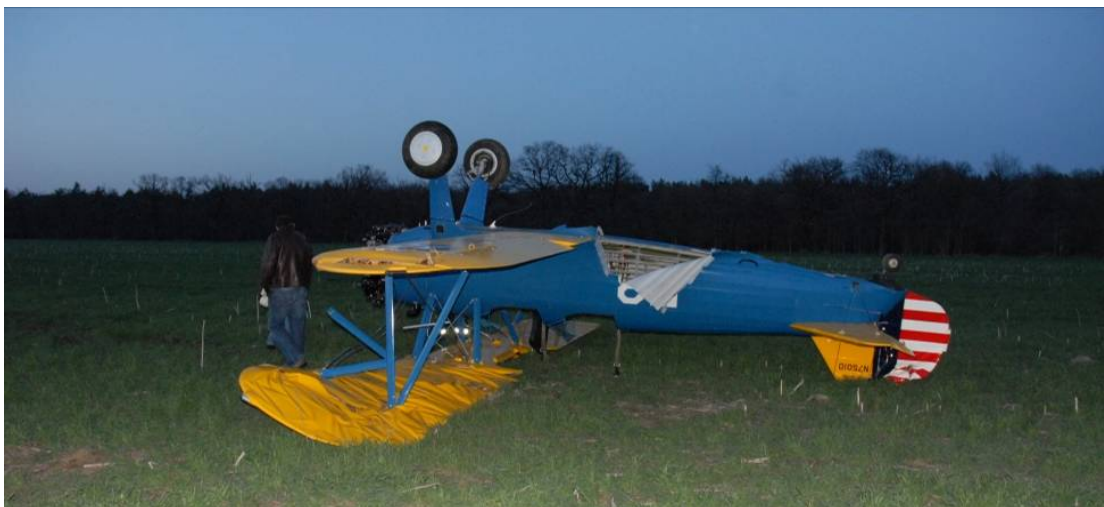
Unfallstelle

Das Flugzeug lag in Rückenlage auf einem Acker. Die obere rechte Tragfläche wies Stauchspuren auf. Das Seitenleitwerk bzw. –ruder war ebenfalls gestaucht. Die Beanspruchung des Rumpfes war auf der rechten Seite auf ca. 1 m aufgerissen. Zudem war ein Teil der Verstrebung aus der Verankerung gerissen bzw. geknickt. Beide Propellerblätter waren an den Enden abgebrochen. Es wurden 46 US-Gallonen an Restkraftstoff in den Tanks vorgefunden.

Es fanden sich keine Hinweise auf ein technisches Problem.
