Untersuchungsbericht

Art des Ereignisses:	Unfall
Datum:	23. Mai 2010
Ort:	nahe Mönchgrün
Luftfahrzeug:	Hubschrauber
Hersteller / Muster:	Fairchild Hiller / FH 1100
Personenschaden:	Pilot und drei Passagiere tödlich verletzt
Sachschaden:	Luftfahrzeug zerstört
Drittschaden:	Flurschaden
Informationsquelle:	Untersuchung durch BFU
Aktenzeichen:	BFU CX004-10

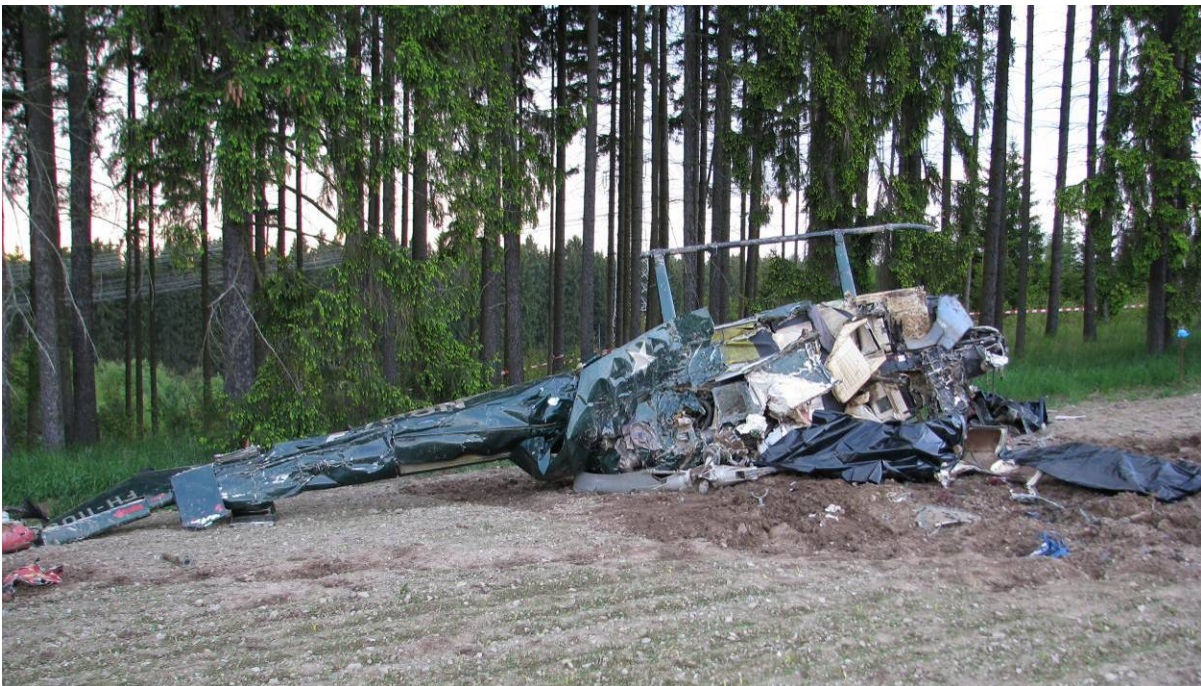
Übersicht Unfallstelle

Die Unfallstelle befand sich nordwestlich der Ortschaft Mönchgrün am westlichen Feldrand auf einem Acker mit junger Saat und festem Untergrund. Der Hubschrauber lag auf der rechten Rumpfseite mit den Kufen in Richtung des westlich an das Feld angrenzenden Waldes. Die vier tödlich verletzten Personen lagen unmittelbar beim Hubschrauber.

Alle Wrackteile waren auf eng begrenztem Raum um den Hubschrauber verteilt. Einschlagspuren des Hauptrotors, des Rotormastes, der Kabine und des Heckrotors befanden sich direkt neben dem Wrack. Der Hauptrotor lag unterhalb des Hubschrau-

bers. Die Rotorblätter waren gerade und wiesen nur geringe Verformungen auf. Der Rotorkopf war vom Rotormast getrennt. Das Hauptgetriebe war in der Rumpfzelle losgerissen. Die Steuerstangen zur Taumelscheibe wie auch zum Rotorkopf waren getrennt und verklemmt. Die Abgasrohre und die Triebwerksverkleidung waren auf der Oberseite gestaucht und eingedrückt. Am Triebwerk war das Verdichtergehäuse zur Seite gebogen und zum Teil abgebrochen, die Brennkammer war eingedrückt. Das Triebwerk ließ sich nicht mehr durchdrehen. Die Hauptantriebswelle war direkt am Hauptgetriebe abgebrochen.

Das Kabinendach und die Türen lagen zerstört um das Wrack verteilt. Das Instrumentenbrett war stark beschädigt, einzelne Anzeigeeinstrumente fehlten bzw. lagen zerstört um den Hubschrauber verstreut. Die N1-Drehzahlanzeige war auf 19% verklemmt. Der Heckausleger war auf der Oberseite verbeult und im hinteren Drittel auf der Unterseite gestaucht. Das Heckrotorwellenumlenkgetriebe befand sich am Heckausleger, es war mit Öl gefüllt und freigängig. Das Heckrotorgetriebe war losgerissen und hing an den Anlenkungsdrahtseilen. Ein Heckrotorblatt war abgerissen und lag direkt neben dem Heckausleger im Bereich der Einschlagspuren.

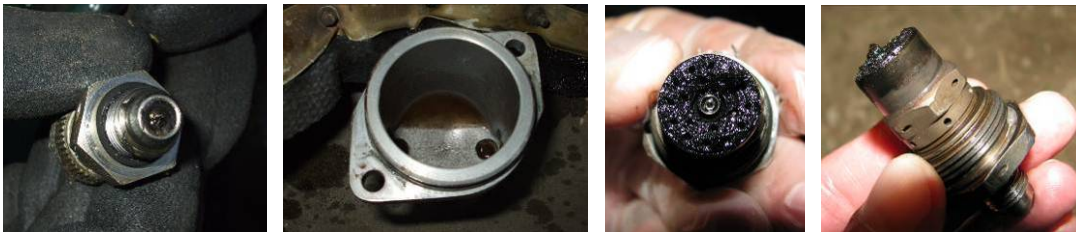
Nach der Bergung wurden die Späne-Warn-Detektoren des Triebwerkes überprüft. An dem unteren Detektor im Ölsumpf befanden sich mehrere Späne. Die herausgeschraubte Einspritzdüse war stark verschmutzt. Im triebwerkseitigen Kraftstofffilter befand sich Kraftstoff. Im Filtergehäuse wurden braune Verunreinigungen festgestellt.

Detailaufnahmen Späne-Warn-Detektor, Kraftstofffiltergehäuse, Einspritzdüse Fotos: BFU

Die Aufnahmen während der Flüge belegen die geringe Füllmenge des Tanks. Die an der Unfallstelle vorgefundene Kraftstoffmenge im Tank war äußerst gering und stark verschmutzt. Der verwendete Kraftstoff entsprach nicht den Vorgaben des Triebwerkherstellers. Inwieweit dieser Kraftstoff die Betriebssicherheit und den Kraftstoffverbrauch des Triebwerks beeinflusste, konnte nicht festgestellt werden. Laut Hersteller ist davon auszugehen, dass das Triebwerk schlechter startete und der Kraftstoffverbrauch höher war.

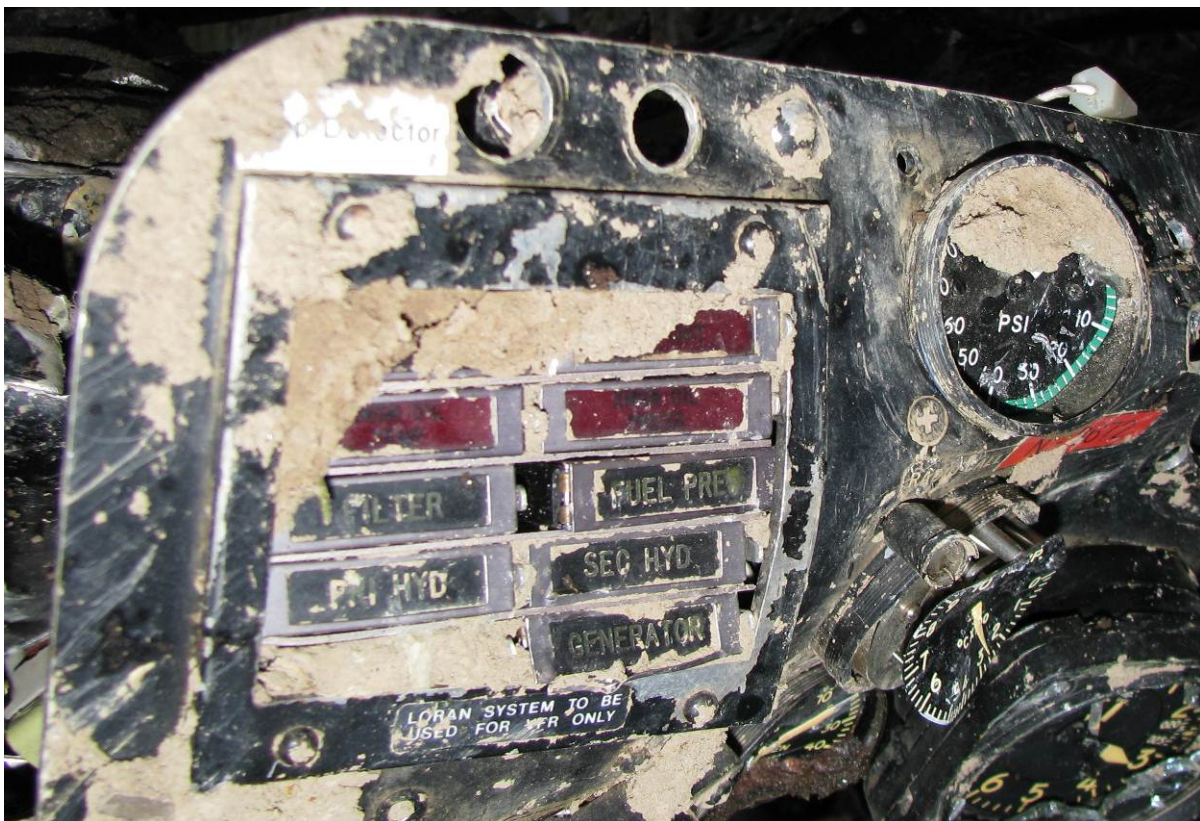
Caution Panel des Hubschraubers

Die Untersuchung ergab folgende Befunde:

Warnlampe	Glühbirne 1	Glühbirne 2	Bemerkung
ENG AREA HOT	OFF	OFF	-----
XMSN OIL TEMP	OFF	OFF	-----
FILTER	fehlte	OFF	-----
PRI HYD	OFF	OFF	-----
ENG OUT	ON	unklar	Glas schwarz
XMSN OIL PRESS	ON	ON	-----
FUEL PRESS	ON	ON	-----
SEC HYD	ON	ON	-----
GENERATOR	OFF	unklar	Glühwendel leicht gestreckt

Während des Fluges fiel das Triebwerk aus. Dies belegen Beobachtungen der Zeugen, Feststellungen an der Unfallstelle, die Auswertung der Warnlampen und die Feststellungen am Triebwerk. Auf den Triebwerkausfall reagierte der Pilot wahrscheinlich mit einem Wiederanlassversuch des Triebwerks. Hierfür sprechen die vorgefundene N1-Drehzahlanzeige von 19%, das Schadensbild der Kompressorschaukeln und dass in den Filtern und Zuleitungen Kraftstoff festgestellt wurde. Jedoch wurde dabei eine Autorotation nicht oder zu spät eingeleitet, woraufhin die Hauptrotordrehzahl zusammenbrach, der Hubschrauber unsteuerbar wurde und abstürzte.

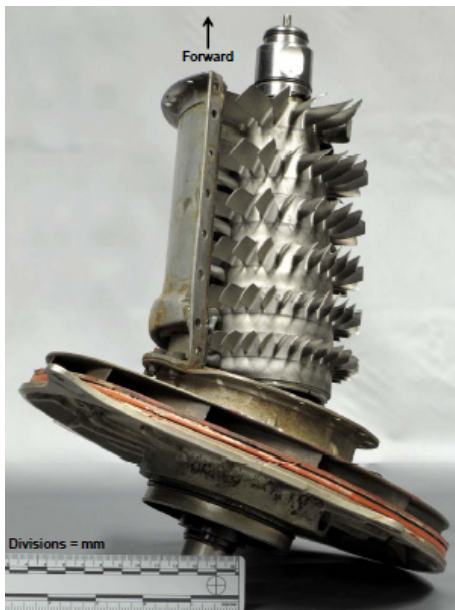
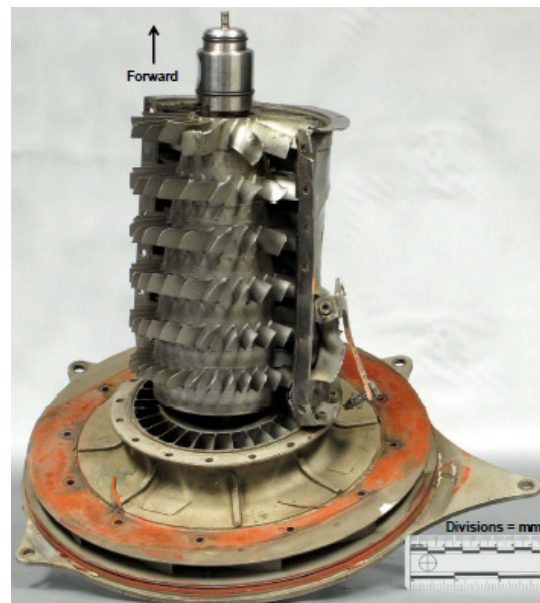
Das Triebwerk des Hubschraubers wurde im Beisein eines Vertreters des Herstellers zerlegt. Alle Komponenten wurden einzeln begutachtet. Es ergaben sich hierbei keine Hinweise auf einen Triebwerkschaden im Flug.

Nach dem Öffnen des abgeknickten Kompressors zeigte sich, dass ein Teil der Kompressorschaukeln entgegen der Drehrichtung umgebogen waren.

Kompressor mit verbogenen Schaukeln entgegen der Drehrichtung
