Untersuchungsbericht

Art des Ereignisses:	Unfall
Datum:	31. Mai 2010
Ort:	nahe Bielefeld
Luftfahrzeug:	Flugzeug
Hersteller / Muster:	Cirrus / SR22
Personenschaden:	Pilotin und drei Passagiere tödlich verletzt
Sachschaden:	Luftfahrzeug zerstört
Drittschaden:	Flurschaden
Informationsquelle:	Untersuchung durch Mitarbeiter der BFU
Aktenzeichen:	BFU CX007-10

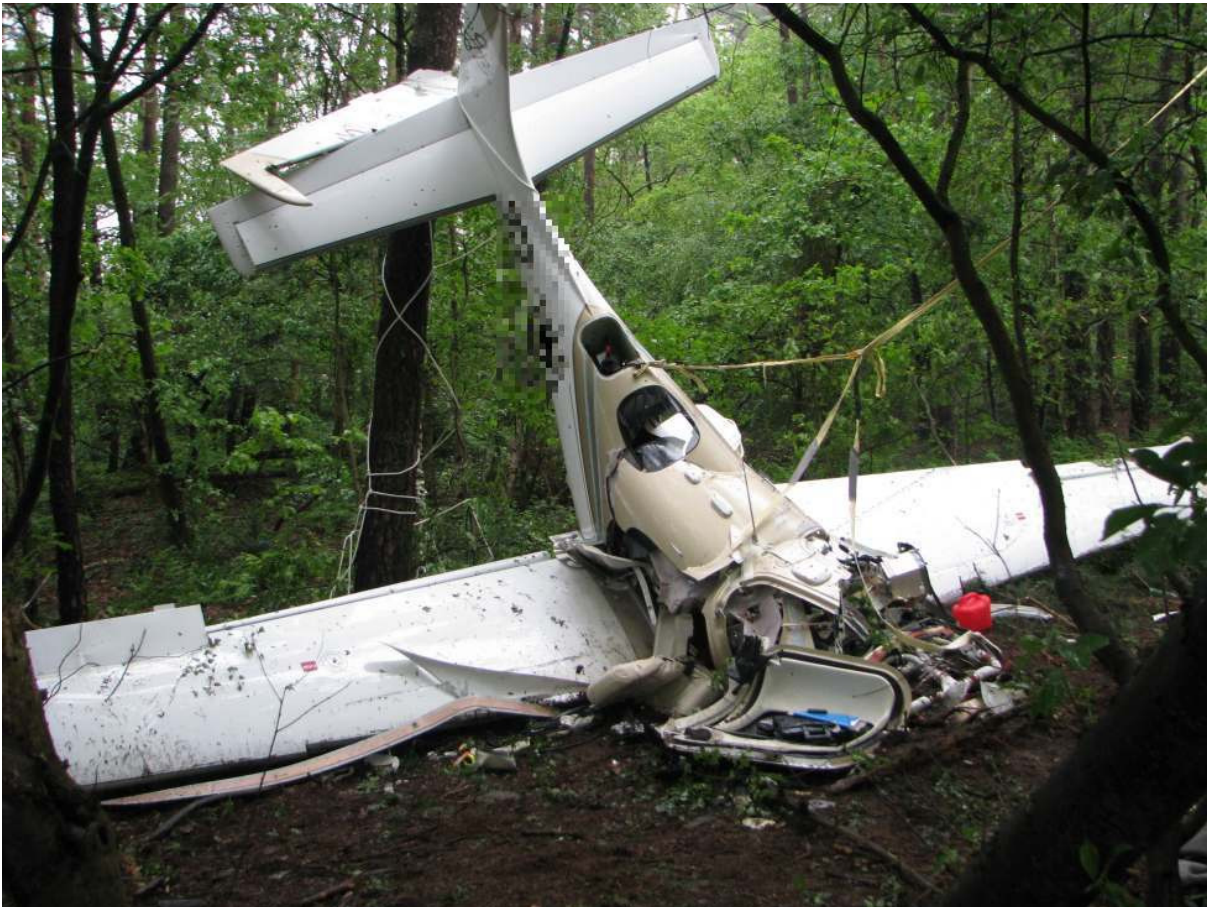
Übersicht Wrack

Die Unfallstelle lag ca. 200 m nördlich der Anfluggrundlinie und 1 km östlich des Flugplatzes Bielefeld in einem kleinen Wald. Das Flugzeug lehnte nahezu senkrecht an einem Baum. Die Propellerblätter waren abgerissen, der vordere Bereich des Flugzeuges war bis zu den Sitzen zerstört. In den Tanks befand sich Kraftstoff. Die

Vorderkanten der Tragflächen waren eingedrückt und teilweise aufgerissen. Das Rettungssystem hatte ausgelöst. Der Betätigungshebel war entsichert, aber nicht gezogen.

Die Untersuchung am Wrack ergab keine Hinweise auf technische Mängel.

Der Unfall war aufgrund der Schwere der Verletzungen nicht überlebbar. Das Rettungssystem hatte ausgelöst, die Stellung des Betätigungsgriffs zeigte jedoch, dass das Gerät nicht durch die Pilotin sondern durch den Aufprall aktiviert wurde.

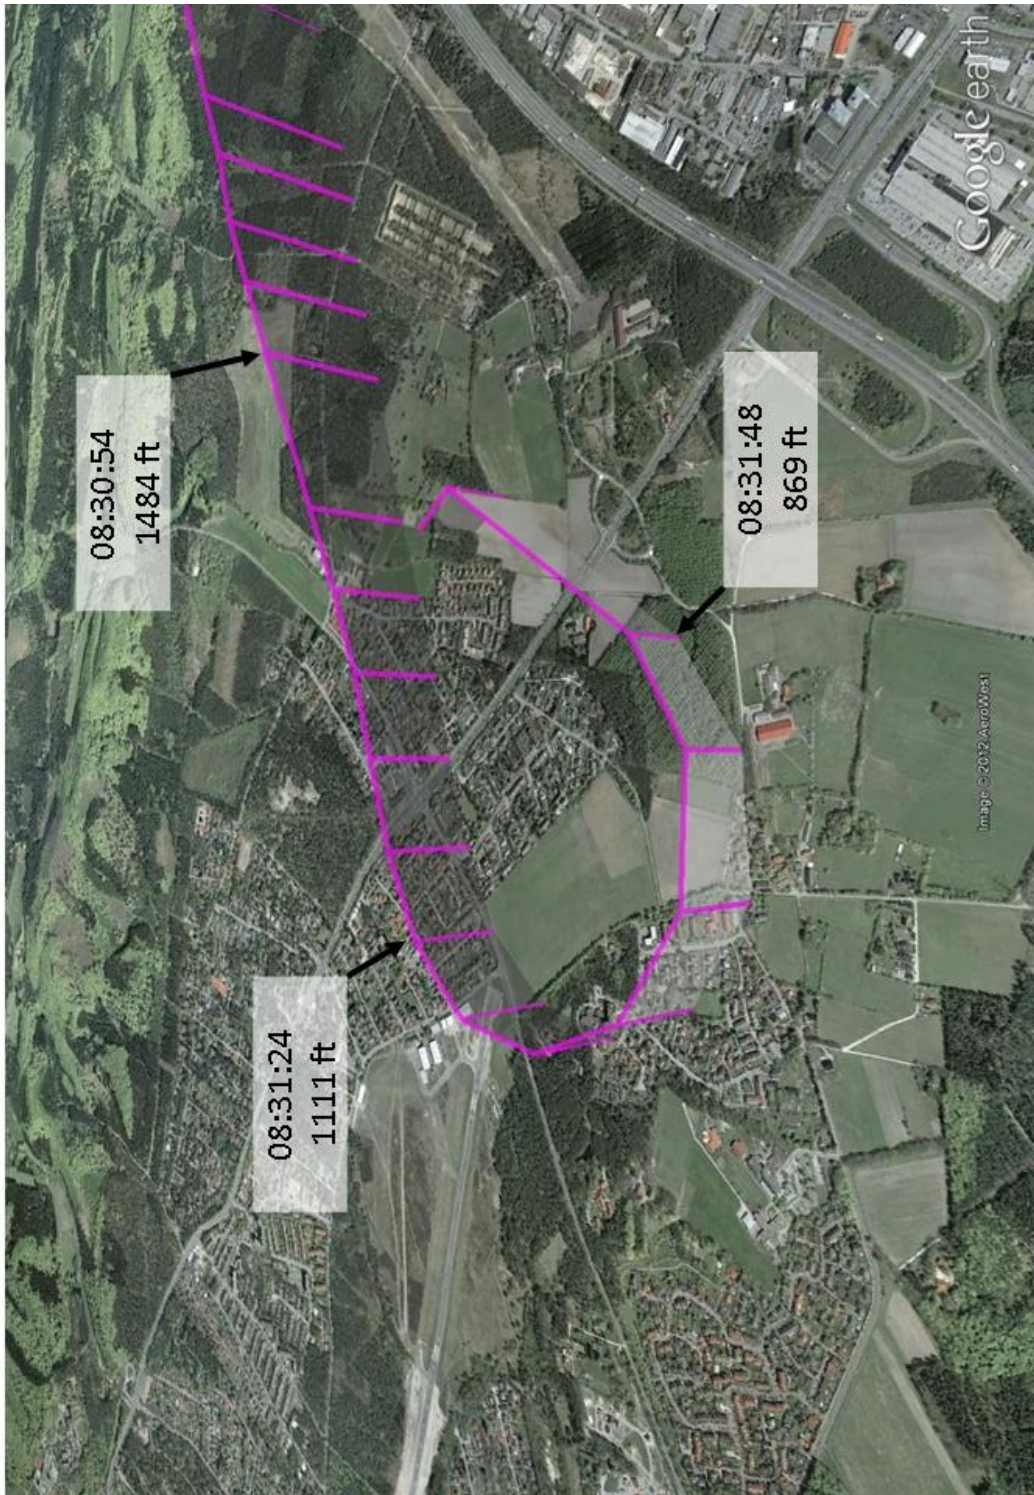
Anlage 1 Flugwegrekonstruktion

Zum Zeitpunkt des Wechsels von IFR nach VFR befand sich das Flugzeug in 4 200 ft AMSL. Die meteorologischen Daten zeigen, dass die Pilotin zu diesem Zeitpunkt keine Erdsicht hatte. Erst im Bereich des Flugplatzes befand sich die Pilotin in einer Höhe von 1 200 ft und damit unterhalb der Wolkenuntergrenze.

Nach der Anzeige des GPS hatte die Pilotin den Flugplatz bzw. die Landebahn erreicht. Sehr wahrscheinlich wollte sie durch das Kurven mit hoher Querneigung sich nicht weiter vom Flugplatz entfernen und die Landebahn in Sicht bekommen.

Flugwegrekonstruktion (Zeiten in UTC, Höhe AMSL)

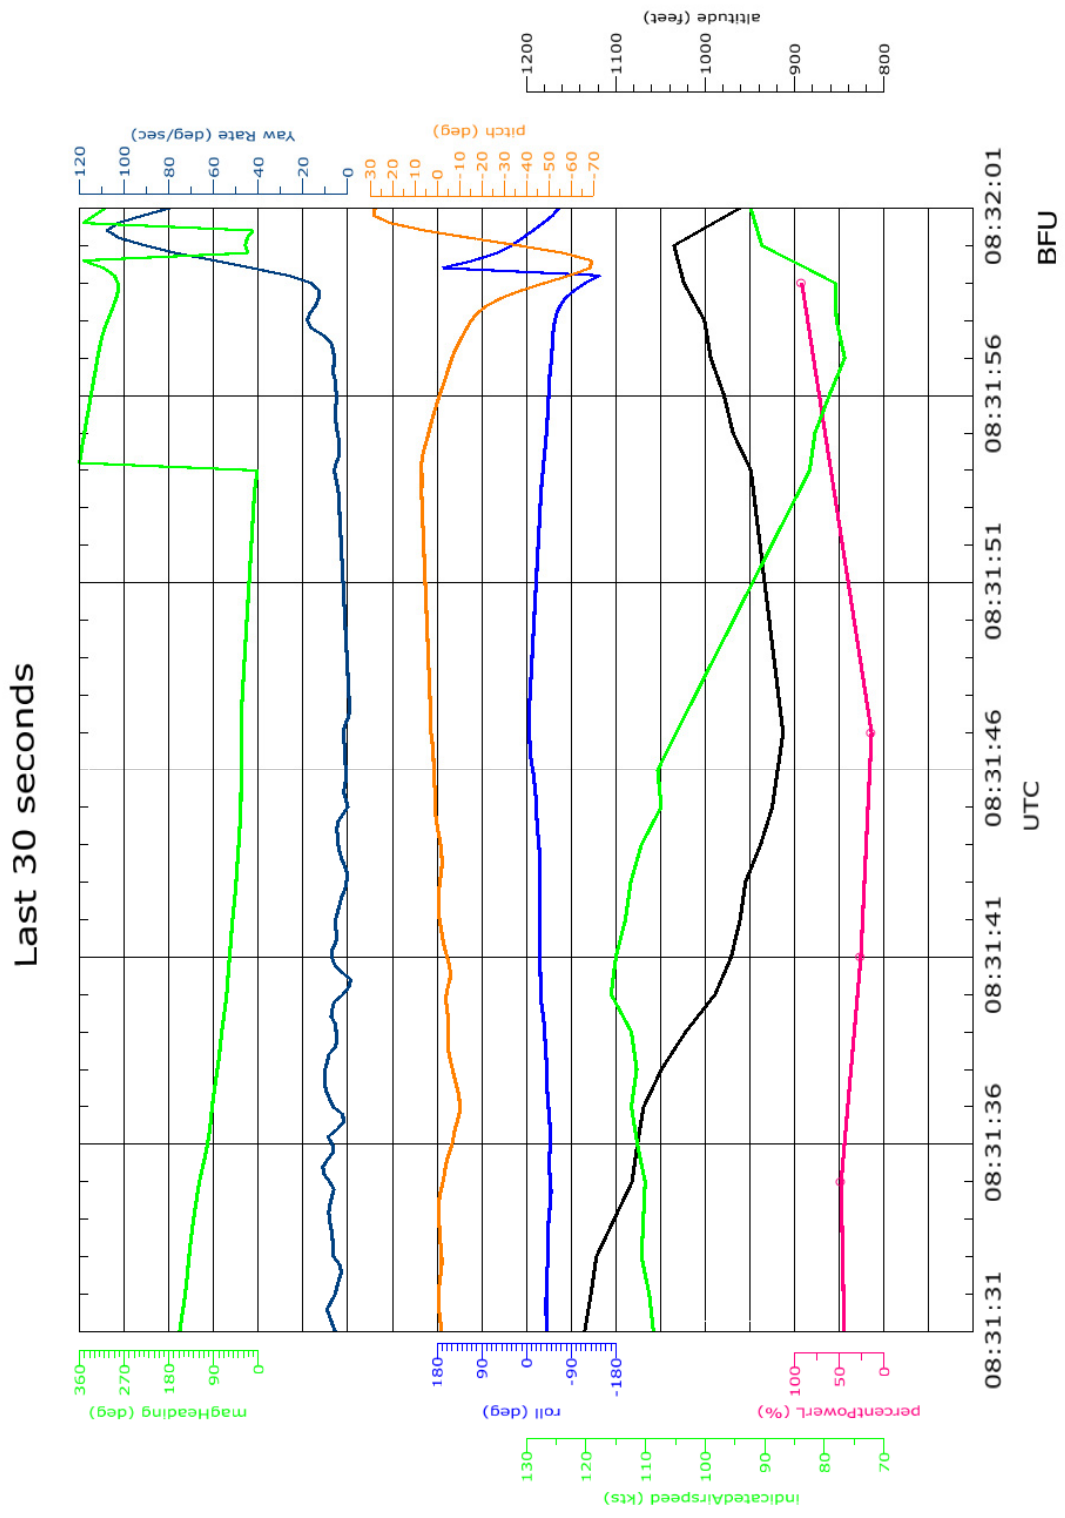
Anlage 2 Flugdaten

Die aufgezeichneten Parameter zeigen, dass in den letzten Sekunden des Fluges sich die Querneigung auf bis zu 60° erhöhte und dabei die angezeigte Geschwindigkeit auf 78 kt zurückging. Damit wurde die angegebene Überziehgeschwindigkeit von 99 kt für die Querneigung von 60° unterschritten.

Flugdaten (Zeiten in UTC, Höhe AMSL)
