Untersuchungsbericht

Art des Ereignisses:	Unfall
Datum:	01. September 2010
Ort:	Verkehrslandeplatz Mannheim City
Luftfahrzeug(e):	Flugzeug
Hersteller / Muster:	Cirrus Design Corporation / SR22
Personenschaden:	keiner
Sachschaden:	Luftfahrzeug schwer beschädigt
Drittschaden:	Flurschaden, Navigationsanlagen
Informationsquelle:	Untersuchung durch BFU
Aktenzeichen:	BFU CX010-10

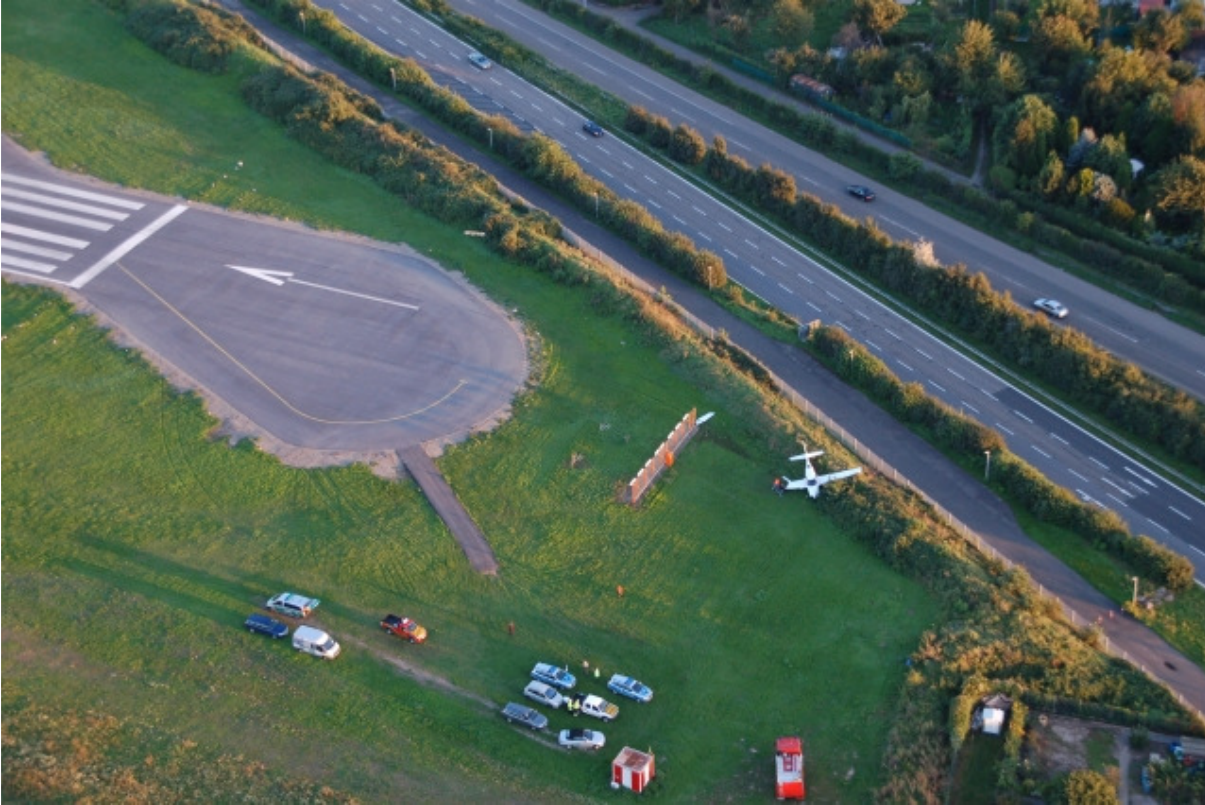
Unfallstelle

Das Flugzeug setzte gegen 17:47 Uhr im letzten Drittel der Landebahn auf und überrollte das Ende der befestigten Piste, berührte mit der rechten Tragfläche die Localizer-Antenne und kam an einer Böschung zum Stillstand. Es wurden keine Personen verletzt.

Der erste Bodenkontakt (Reifenspuren) erfolgte ca. 104 m vor dem Ende der Piste 27 (Schwelle 09) bzw. ca. 161 m vor dem Ende der asphaltierten Fläche. Die Landeklappen waren gesetzt. Nach dem Verlassen der asphaltierten Fläche, berührte das Luftfahrzeug mit der rechten Tragfläche die Localizer-Antenne. Dabei wurde ein Teil der Tragfläche abgeschert. Es trat eine kleinere Menge Kraftstoff aus.
