Untersuchungsbericht

Art des Ereignisses:	Störung
Datum:	06. April 2010
Ort:	Hamburg
Luftfahrzeug:	Verkehrsflugzeug
Hersteller / Muster:	Boeing / B737-700
Personenschaden:	Luftfahrzeugführer leicht verletzt
Sachschaden:	Luftfahrzeug leicht beschädigt
Drittschaden:	keiner
Informationsquelle:	Untersuchung durch BFU
Aktenzeichen:	BFU PX003-10

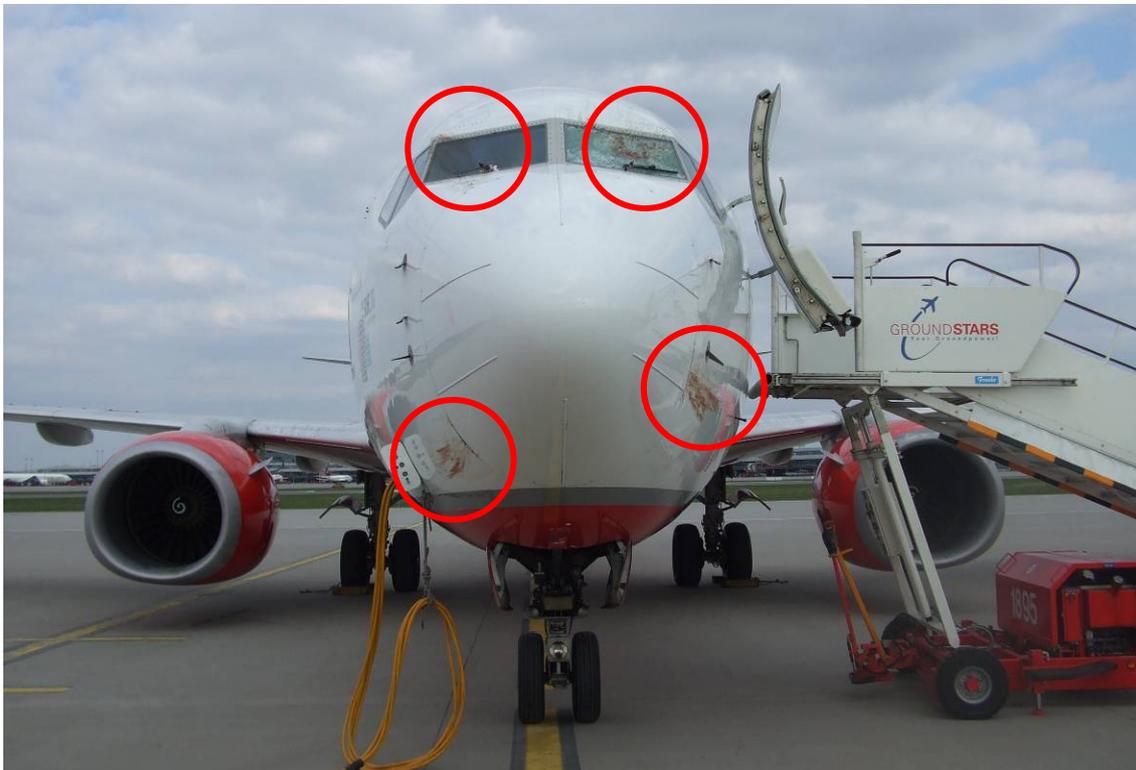
Die äußere Begutachtung ergab links und rechts der Rumpfnase je eine Aufprallspur eines Vogels sowie je Frontverglasung des Cockpits.

Vogelschlagspuren im Bereich Rumpfnase

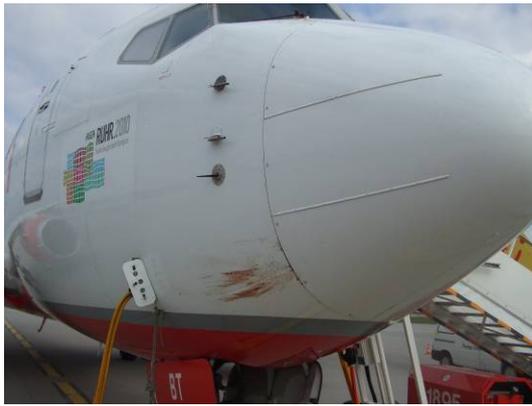
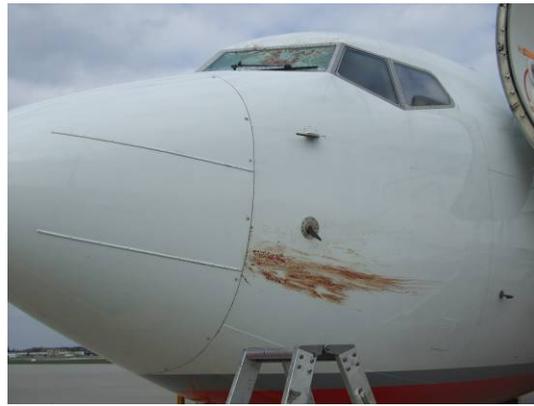
Vogelschlagspuren im Bereich der Rumpfnase

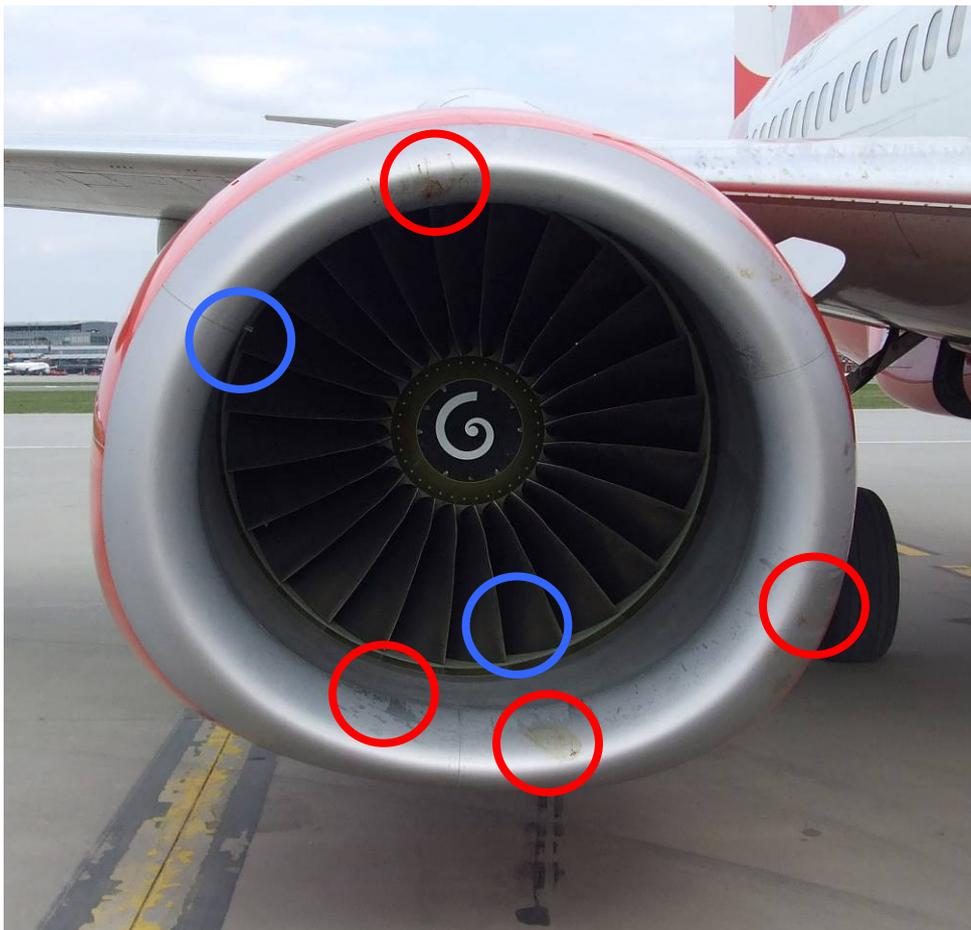
Am rechten Triebwerk gab es mehrere größere Blutspuren (rot) und im Bereich hinter dem Fan unten und rechts oben Nester von Federn (blau). Von diesen wurden jeweils einzelne Federn eingesammelt.

Vogelschlagspuren und Federnester an der Triebwerksgonde

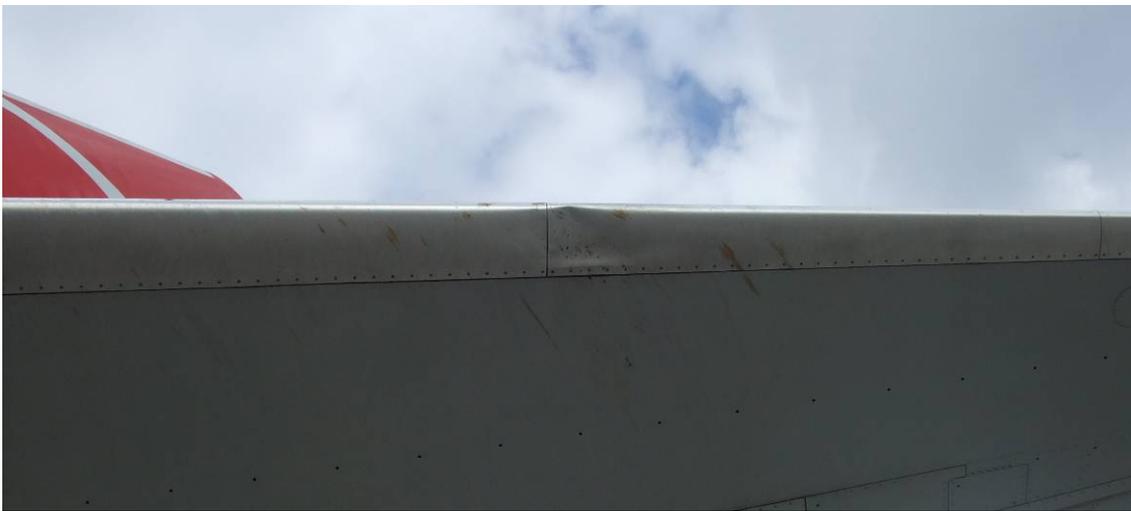
Das linke Höhenleitwerk hatte im Bereich der Nasenleiste eine Beule.

Beschädigung am linken Höhenleitwerk

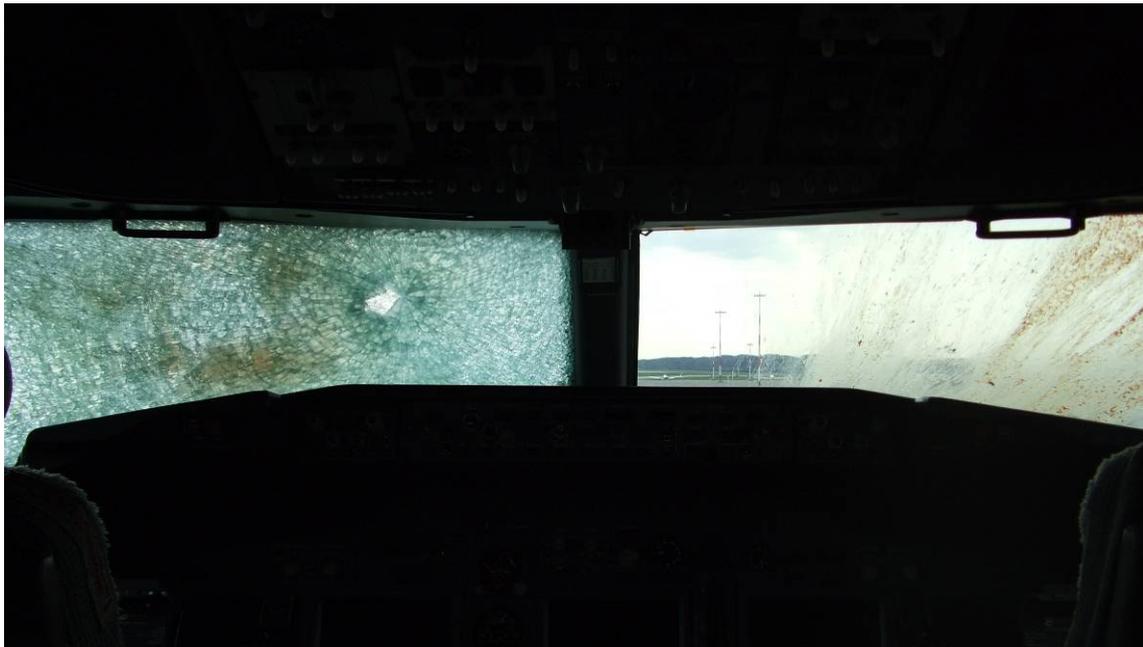
Die linke Cockpitscheibe war gesplittert, aber sie wies kein durchgehendes Loch auf. Die Sicht nach außen war bei dieser Scheibe nicht mehr möglich. Die anderen linken Scheiben waren unbeschädigt und sauber.

Die rechte Cockpitscheibe war blutverschmiert, aber die Sicht nach außen war möglich. Der zugehörige Scheibenwischer war abgerissen. Die weiteren Scheiben rechts waren unbeschädigt.

Blick aus dem Cockpit

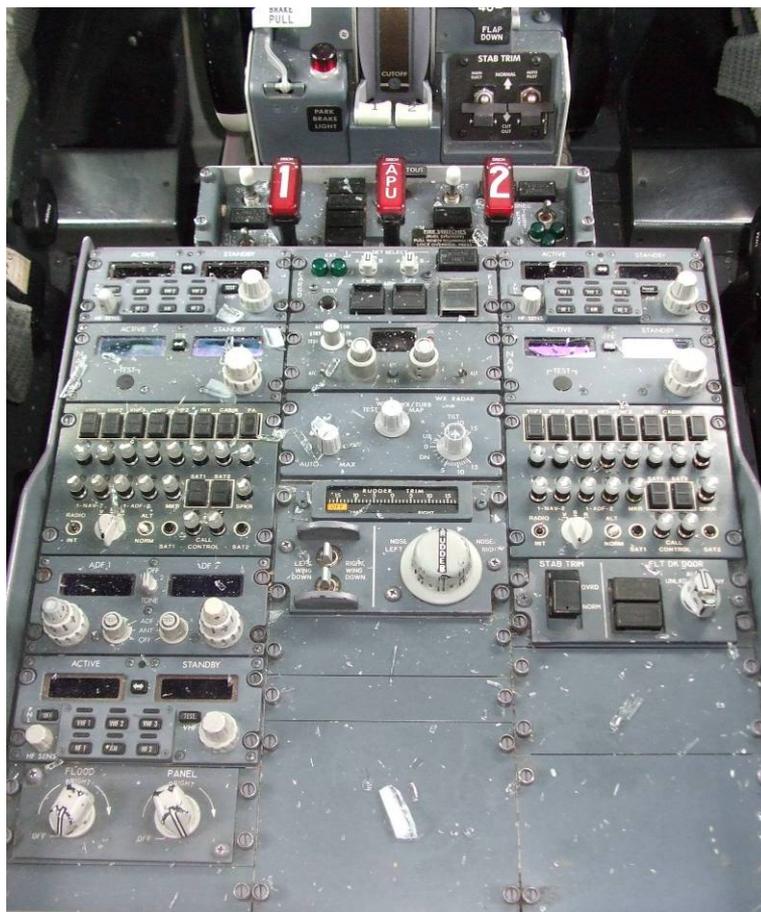
Im Cockpit fanden sich großflächig Glassplitter.

Glassplitter im Cockpit
