Untersuchungsbericht

Art des Ereignisses:	Unfall
Datum:	1. März 2011
Ort:	nahe Kesseling, Eifel
Luftfahrzeug:	Flugzeug
Hersteller / Muster:	Cessna / FA 150 K
Personenschaden:	Flugzeugführer leicht verletzt
Sachschaden:	Luftfahrzeug zerstört
Drittschaden:	Forstschaden
Informationsquelle:	Untersuchung durch Beauftragte der BFU
Aktenzeichen:	BFU 3X008-11

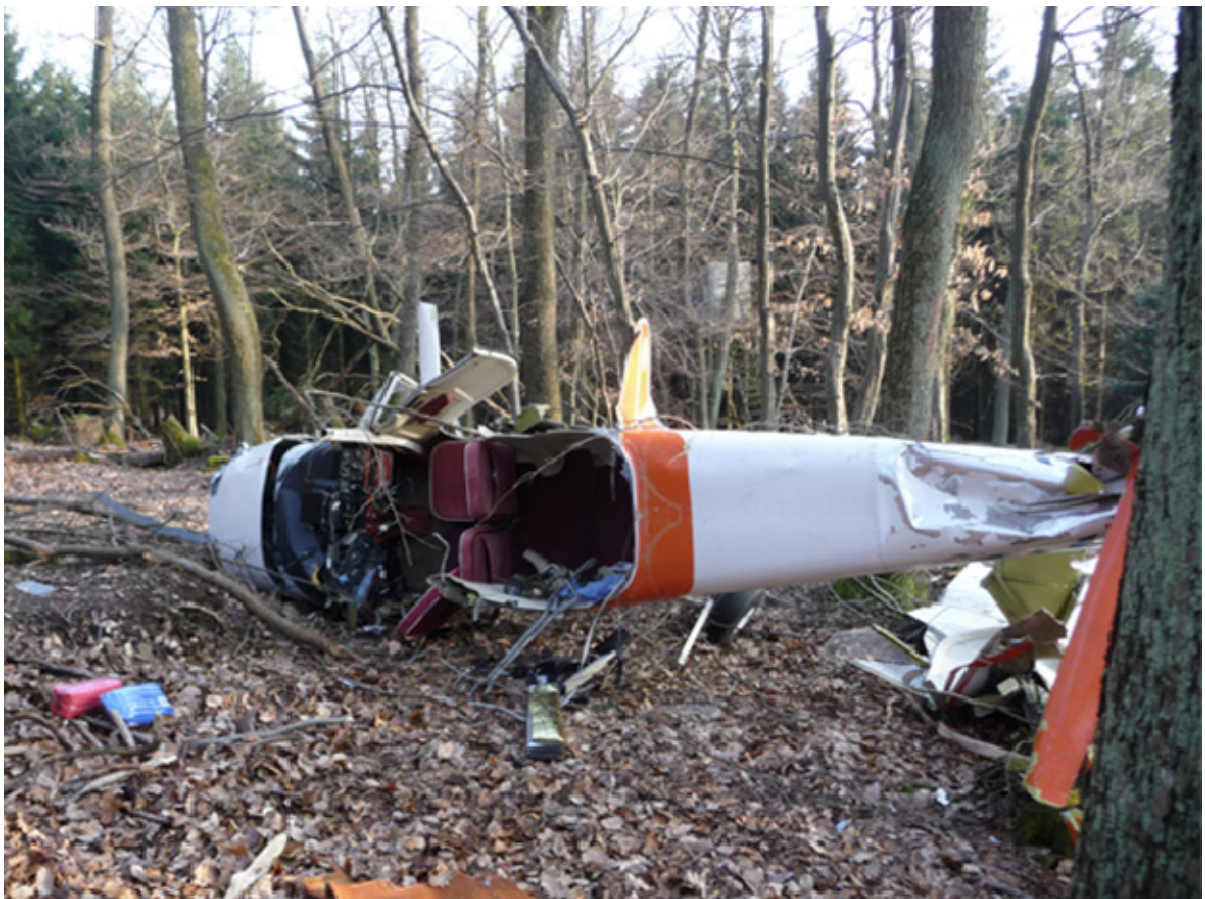
Unfallstelle

Das Luftfahrzeug stürzte nach Wipfelberührung in einen ca. 10-12 m hohen Baumbestand eines Laubwaldes und der Rumpf kam in Richtung 085° in seine Endlage.

Die rechte Tragfläche war abgeschert und lag zerstört mit der Unterseite nach oben direkt neben dem Rumpf. Die linke Fläche hing in einem Baum, ca. 50 m vom Rumpf entfernt in Richtung 265°.

Rund 70 m vom Rumpf entfernt in Richtung 265° befanden sich abgeknickte Äste im Kronenbereich der Bäume. Ab dieser Position lagen Teile der Kabinenverglasung, eine Tür, ein Flächentank mit mindestens 15 Litern Kraftstoff und viele Kleinteile auf dem Waldboden. Der Inhalt des Gepäckraumes, u.a. ein Erste-Hilfe-Kasten sowie Prospekte lagen außerhalb des Luftfahrzeuges.

Das rechte Fahrwerk lag sechs Meter neben dem Rumpf. Das Bugfahrwerk war abgetrennt, der Motorträger verbogen. Beide Blätter der Luftschaube waren nach hinten verbogen. Der Leistungshebel wurde im Leerlauf vorgefunden, das Gemisch stand auf „reich“, die Vergaservorwärmung auf „kalt“. Das Bild der Zündkerzen war rehbraun.
