# Untersuchungsbericht

Art des Ereignisses:	Unfall
Datum:	8. März 2011
Ort:	Rieschweiler
Luftfahrzeug:	Flugzeug
Hersteller / Muster:	Robin / HR 100/210 D
Personenschaden:	zwei Personen schwer verletzt
Sachschaden:	Luftfahrzeug schwer beschädigt
Drittschaden:	geringer Flurschaden
Informationsquelle:	Untersuchung durch Mitarbeiter der BFU
Aktenzeichen:	BFU 3X010-11

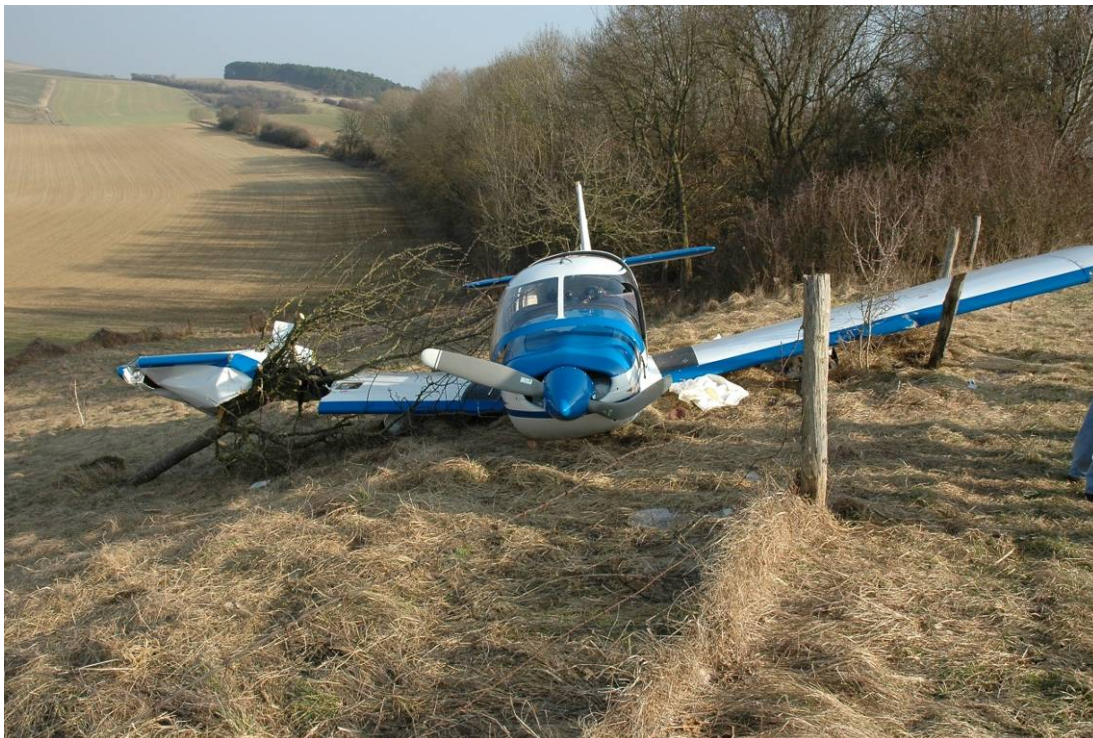
Die Unfallstelle befand sich ca. 100 m östlich der Flugplatzbegrenzung auf einem Wiesengelände. Nach dem Aufsetzen kollidierte das Luftfahrzeug mit der rechten Tragfläche mit einem Baum und prallte gegen eine Feldbegrenzung aus Holzpfehlen. Das Fahrwerk wurde schwer beschädigt, der rechte Tragflügel zerstört und die Rumpfstruktur ebenfalls schwer beschädigt. Aus dem unbeschädigten Tank des linken Tragflügels konnten ca. 50 Liter Kraftstoff entnommen werden. Der rechte Außentank war zerstört und enthielt keine Kraftstoffrestmenge an. Der rechte Innentank war bis auf eine sehr geringe Restmenge Kraftstoff ebenfalls leer. Die Verteilerspinne und der Zuflussschlauch enthielten ebenfalls keinen Kraftstoff. Der Tankwahlschalter war beim Aufprall vom Durchflussbehälter abgetrennt worden. Die Untersuchung der Tankwahlschaltung ergab, dass das Durchflussventil zum linken Tank geschlossen war. Bei der Untersuchung des Luftfahrzeuges wurden keine technischen Mängel festgestellt.
