# Untersuchungsbericht

Art des Ereignisses:	Unfall
Datum:	16. März 2011
Ort:	Friedrichsgraben
Luftfahrzeug:	Flugzeug
Hersteller / Muster:	Avions Pierre Robin / DR 315
Personenschaden:	keiner
Sachschaden:	Luftfahrzeug zerstört
Drittschaden:	keiner
Informationsquelle:	Untersuchung durch Mitarbeiter der BFU
Aktenzeichen:	BFU 3X012-11

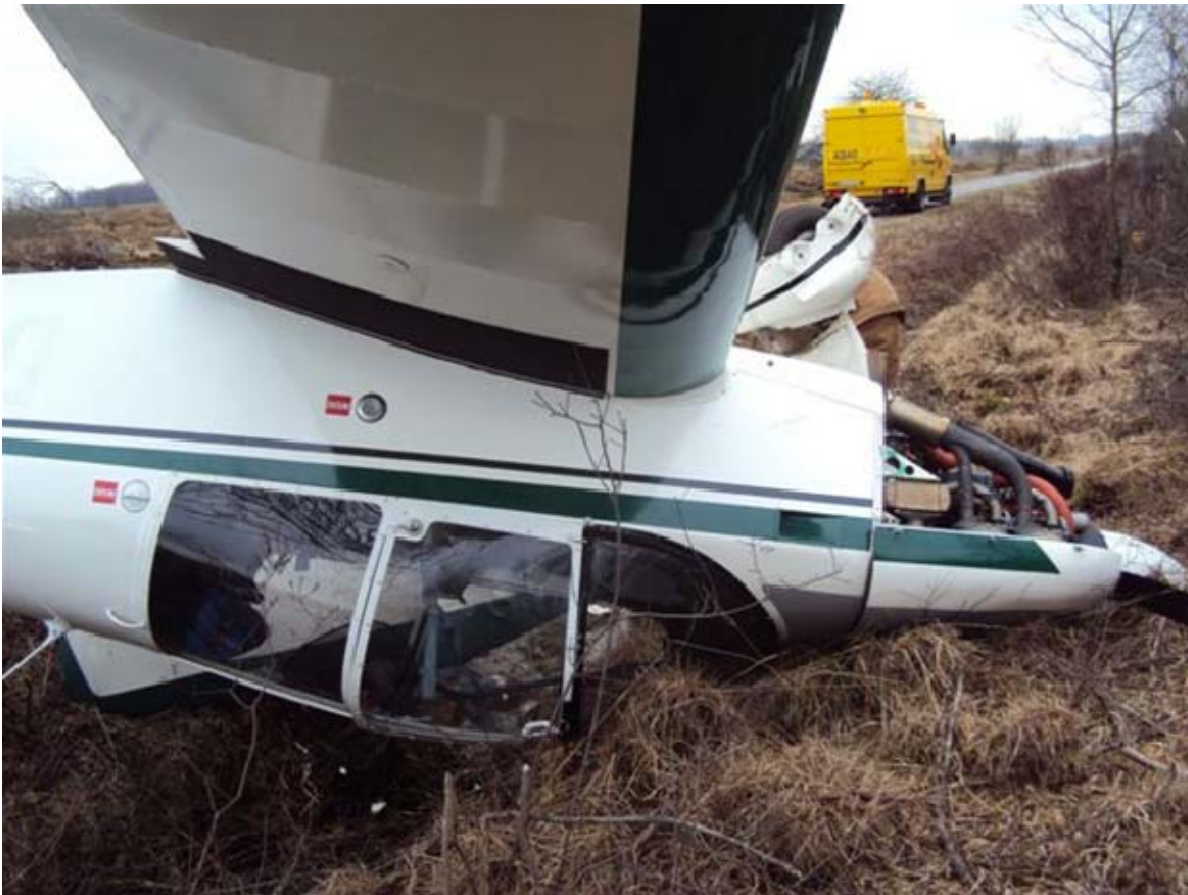
Unfallstelle

Das zerstörte Flugzeug befand sich in Rückenlage seitlich eines asphaltierten Weges. Die rechte Tragfläche und das Bugfahrwerk waren abgeknickt. Die linke Tragfläche war im äußeren Drittel der Flügelvorderkante stark beschädigt. Die Kabinenhaut war an- und die Motorhaube abgerissen. Das Höhenleitwerk war an der rechten Außenseite deformiert und ein Blatt des Propellers verbogen.

Die Untersuchung ergab keine Hinweise auf technische Mängel am Flugzeug. Es wurde eine Kraftstoffrestmenge von 35 Litern festgestellt.

Der vom Luftfahrzeugführer angegebene kontinuierliche Leistungsabfall des Triebwerkes, lässt mit an Sicherheit grenzender Wahrscheinlichkeit auf eine zunehmende Vergaservereisung schließen.

Der Flugunfall ist darauf zurückzuführen, dass der Luftfahrzeugführer aufgrund einer fortgeschrittenen Vergaservereisung eine Notlandung auf einem Wirtschaftsweg durchführte und dabei mit Hindernissen kollidierte.

Das frühzeitige Ziehen der Vergaservorwärmung bzw. das Belassen in der gezogenen Stellung wäre eine geeignete Maßnahme zur Wiederherstellung der Triebwerkleistung gewesen.
