Untersuchungsbericht

Art des Ereignisses:	Unfall
Datum:	07. Mai 2011
Ort:	Nördlingen
Luftfahrzeug(e):	Ultraleichtflugzeug
Hersteller / Muster:	Evektor Aerotechnik a.s./ Eurostar EV97
Personenschaden:	Pilot schwer verletzt
Sachschaden:	Luftfahrzeug schwer beschädigt
Drittschaden:	Flurschaden
Informationsquelle:	Untersuchung durch Mitarbeiter der BFU
Aktenzeichen:	BFU 3X043-11

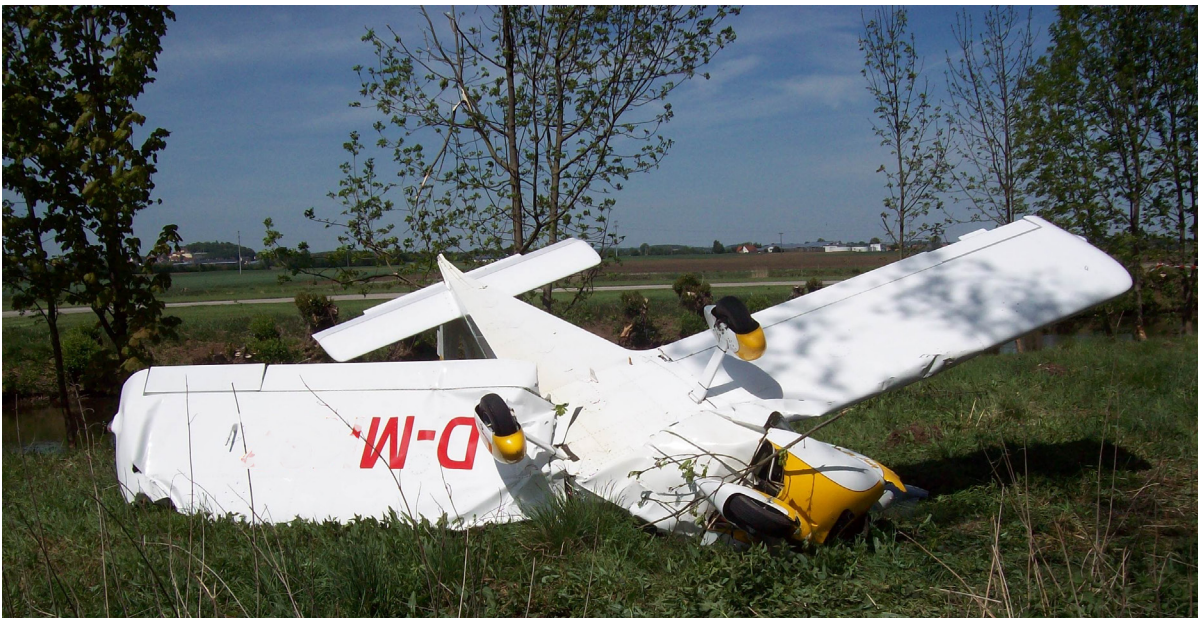
Unfallstelle

Das UL lag in Rückenlage im Bereich einer Uferböschung. Die erste Hindernisberührung fand mit einem Baum statt. Danach war das UL in Rückenlage auf den Bo-

den geprallt. Beide Tragflächen wiesen Stauchspuren auf. Das Seitenleitwerk war ebenfalls gestaucht und das Seitenruder hatte sich aus dem oberen Beschlag gelöst. Am Bugfahrwerk und der Propellerwurzel befanden sich Baumreste.
