# Untersuchungsbericht

Art des Ereignisses:	Unfall
Datum:	20. Mai 2011
Ort:	Kedingshagen
Luftfahrzeug:	Ultraleichtflugzeug
Hersteller / Muster:	Evektor Aerotechnik a.s./ Eurostar EV97
Personenschaden:	zwei Personen tödlich verletzt
Sachschaden:	Luftfahrzeug zerstört
Drittsschaden:	Flurschaden
Informationsquelle:	Untersuchung durch Mitarbeiter der BFU
Aktenzeichen:	BFU 3X056-11

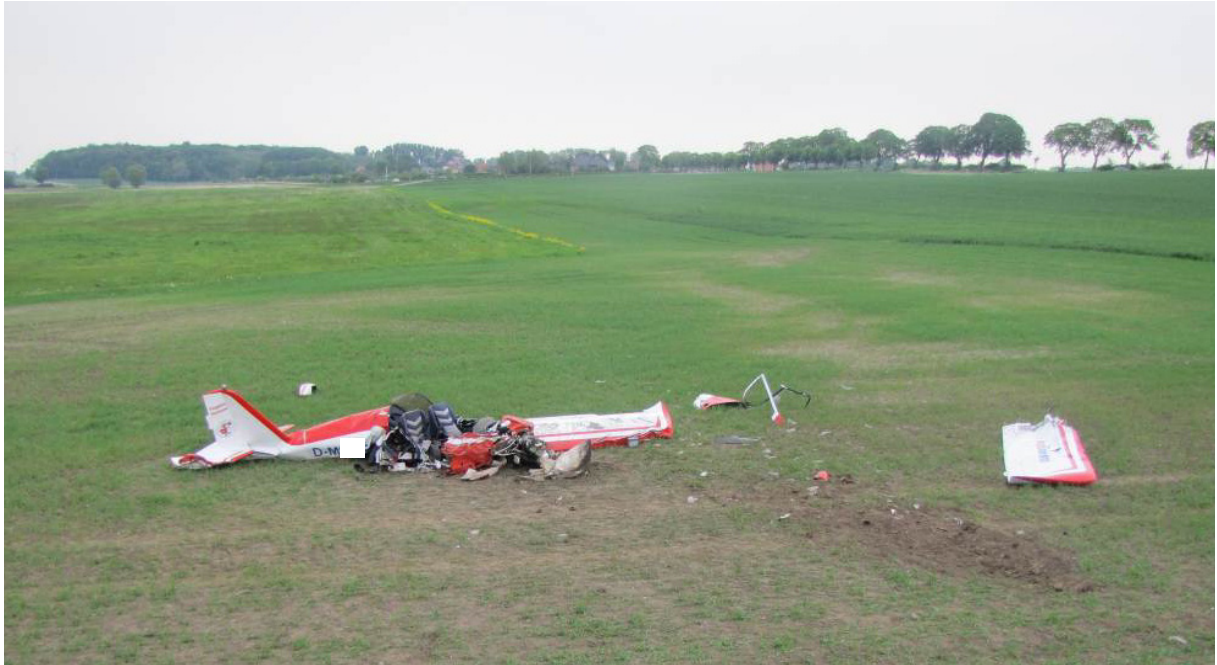
Infallstelle

Die abgetrennte rechte Tragfläche lag 1,5 m östlich der ersten Bodenberührung. Der Rumpf befand sich ca. 3,5 m nordöstlich der ersten Bodenberührung und

war 90° nach rechts gedreht. Der Kabinenhaubenrahmen lag ca. 1,5 m östlich des Rumpfes. Die rechte Seite des Wracks war im Bereich der abgerissenen Tragfläche eingedrückt. Das rechte Fahrwerksbein war in den Rumpf gedrückt. Das unter dem Motorträger abgeknickte Bugrad lag unter dem Rumpf. Die Propellerblätter waren an den Blattspitzen gebrochen. Das Seitenleitwerk war gestaucht. Das Höhenleitwerk war auf der rechten Seite wellenförmig verbogen. Die linke Tragfläche war mit dem vorderen Beschlag mit dem Rumpf verbunden. Der hintere Beschlag und die Holmbrücke waren ausgerissen. Die Flügelnase war im Bereich von ca. einem Meter von der Flügelspitze aus zum Rumpfbereich eingedrückt.

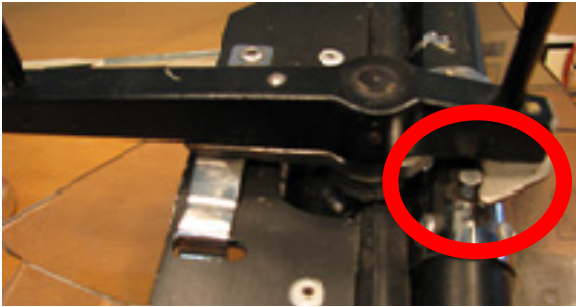
Haubenverriegelung

Bei der Nachuntersuchung wurden Spuren am Wrack im Bereich des Haubenverschlusses vorgefunden. Der Verschlusszapfen wies Abnutzungsspuren auf. Der Zapfenkopf war abgeschrägt. Am Verschlusshebel und Zapfenbeschlag befanden sich

Schleifspuren. Der Haken war im Bereich der Spitze verformt. Im Bereich des Abdeckungsblechs der Kabinenhaube wurden Lackabtragungen und Kratzspuren festgestellt.

Das Luftsportgeräte-Büro des Deutschen Aero Club e.V. (DAeC) sollte das Bulletin des Herstellers, „Mandatory Bulletin EV-97-009 a (ZBEV-97-009a) SPORTSTAR-004 a (ZBSPORTSTAR-004a)“, im Rahmen einer Lufttüchtigkeitsanweisung umsetzen.

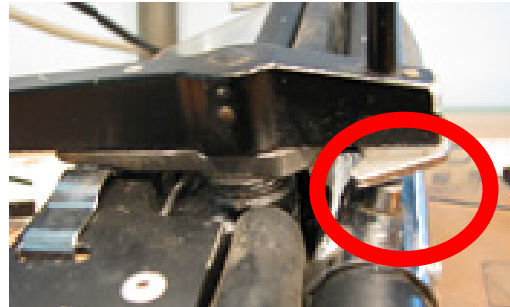
Mögliche Fehlschließung

Die Tatsache, dass der komplette Haubenrahmen 1,5 m neben dem Wrack lag, zeigt, dass die Kabinenhaube zum Zeitpunkt des Aufpralls nicht verschlossen war. Aufgrund dieses Befundes geht die BFU davon aus, dass sich die Kabinenhaube während des Fluges geöffnet hat. Die Kontrolle des ordnungsgemäßen Schließens des Haubenverschlusses war von dem Pilotensitz aus nur mit Einschränkungen möglich. Der Haubenverschluss befand sich hinter dem Pilotensitz. Dadurch war die visuelle Kontrolle eines ordnungsgemäßen Verschließens der Haube erschwert. Der nicht sachgemäß betätigte Haubenverschluss der Kabinenhaube trug zum Öffnen der Haube bei.
