Untersuchungsbericht

Art des Ereignisses:	Unfall
Datum:	22. Mai 2011
Ort:	Sonderlandeplatz Nabern/ Teck
Luftfahrzeug:	Segelflugzeug mit Hilfsantrieb
Hersteller / Muster:	Schempp-Hirth Flugzeugbau / Discus-2CT
Personenschaden:	Luftfahrzeugführer schwer verletzt
Sachschaden:	Luftfahrzeug zerstört
Drittschaden:	keiner
Informationsquelle:	Untersuchung durch Mitarbeiter der BFU
Aktenzeichen:	BFU 3X059-11

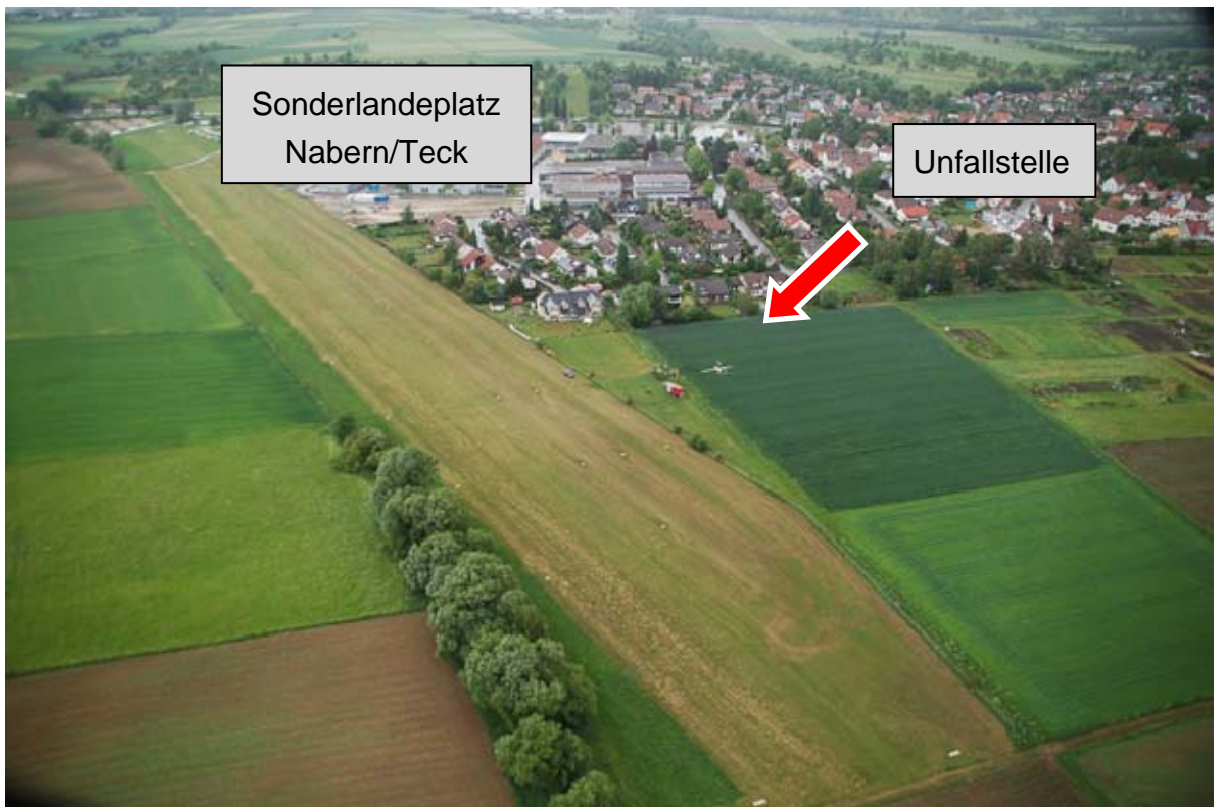
Übersicht Unfallstelle

Die Unfallstelle befand sich in einem Getreidefeld, ca. 60 m vom nördlichen Rand der Piste 32 entfernt.

Der Abstand zwischen der ersten Aufschlagspur und der Endlage des Luftfahrzeuges betrug ca. 14 Meter. Dazwischen war eine in Richtung 320 Grad verlaufende Rutschspur im etwa ein Meter hohen Getreide.

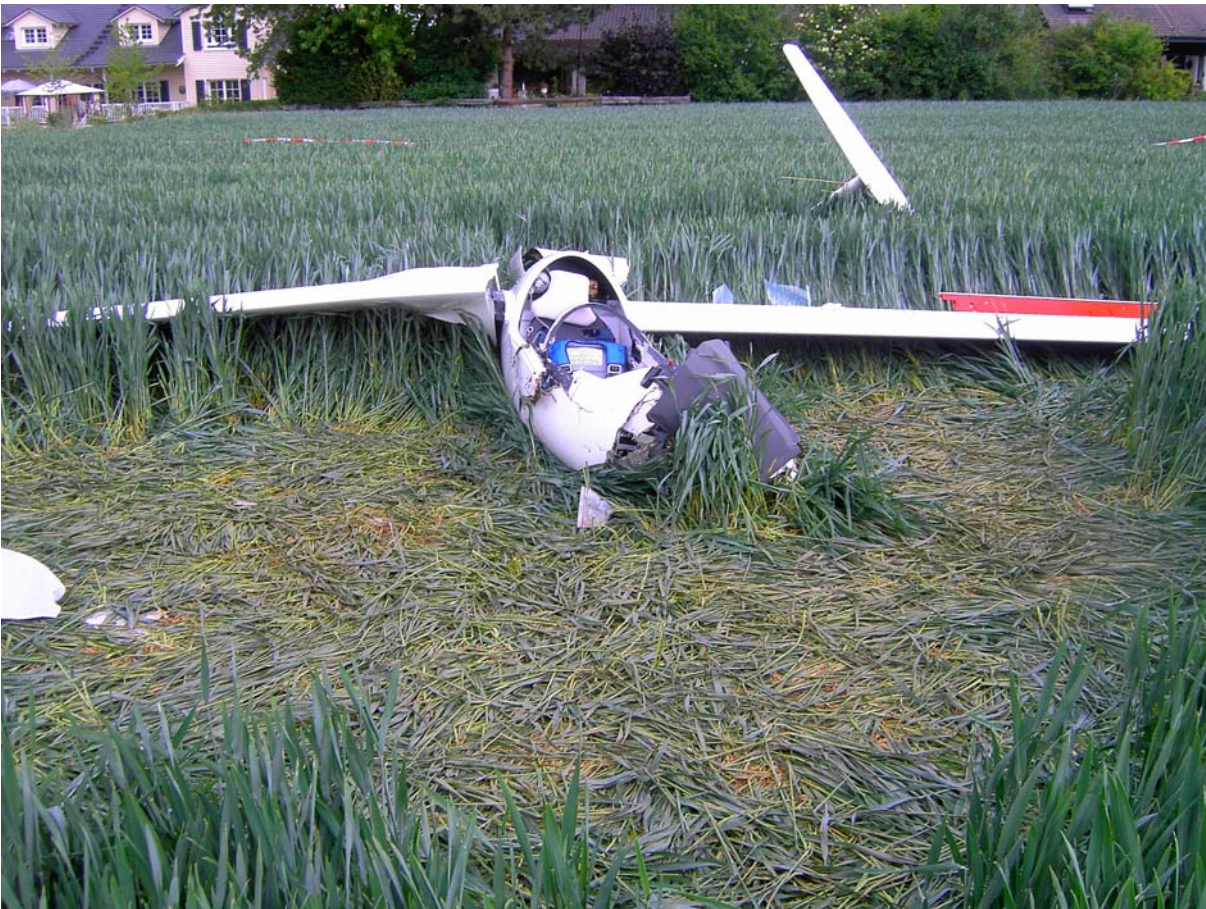
Unfallstelle

Das Luftfahrzeug wurde mit zweifach gebrochenem Rumpf vorgefunden. Die Bruchstellen befanden sich hinter dem Cockpit und vor dem Leitwerk.

Die Tragflächen befanden sich am Rumpf und waren gestaucht. Der linke Ansteckflügel war abgerissen und lag ca. 18 Meter nördlich der ersten Aufschlagspur.

Das Hilfstriebwerk war ausgefahren. Die Zündung wurde mit der Schalterstellung „Ein“ und der Kraftstoffhahn mit der Schalterstellung „Zu“ vorgefunden.
