# Untersuchungsbericht

Art des Ereignisses:	Unfall
Datum:	29.05.2011
Ort:	Iserlohn-Rheinermark
Luftfahrzeug:	Segelflugzeug
Hersteller / Muster:	Schleicher / ASK 21
Personenschaden:	Luftfahrzeugführer schwer verletzt Mitfliegerin leicht verletzt
Sachschaden:	Luftfahrzeug schwer beschädigt
Drittschaden:	geringer Flurschaden
Informationsquelle:	Untersuchung durch Mitarbeiter der BFU
Aktenzeichen:	BFU 3X065-11

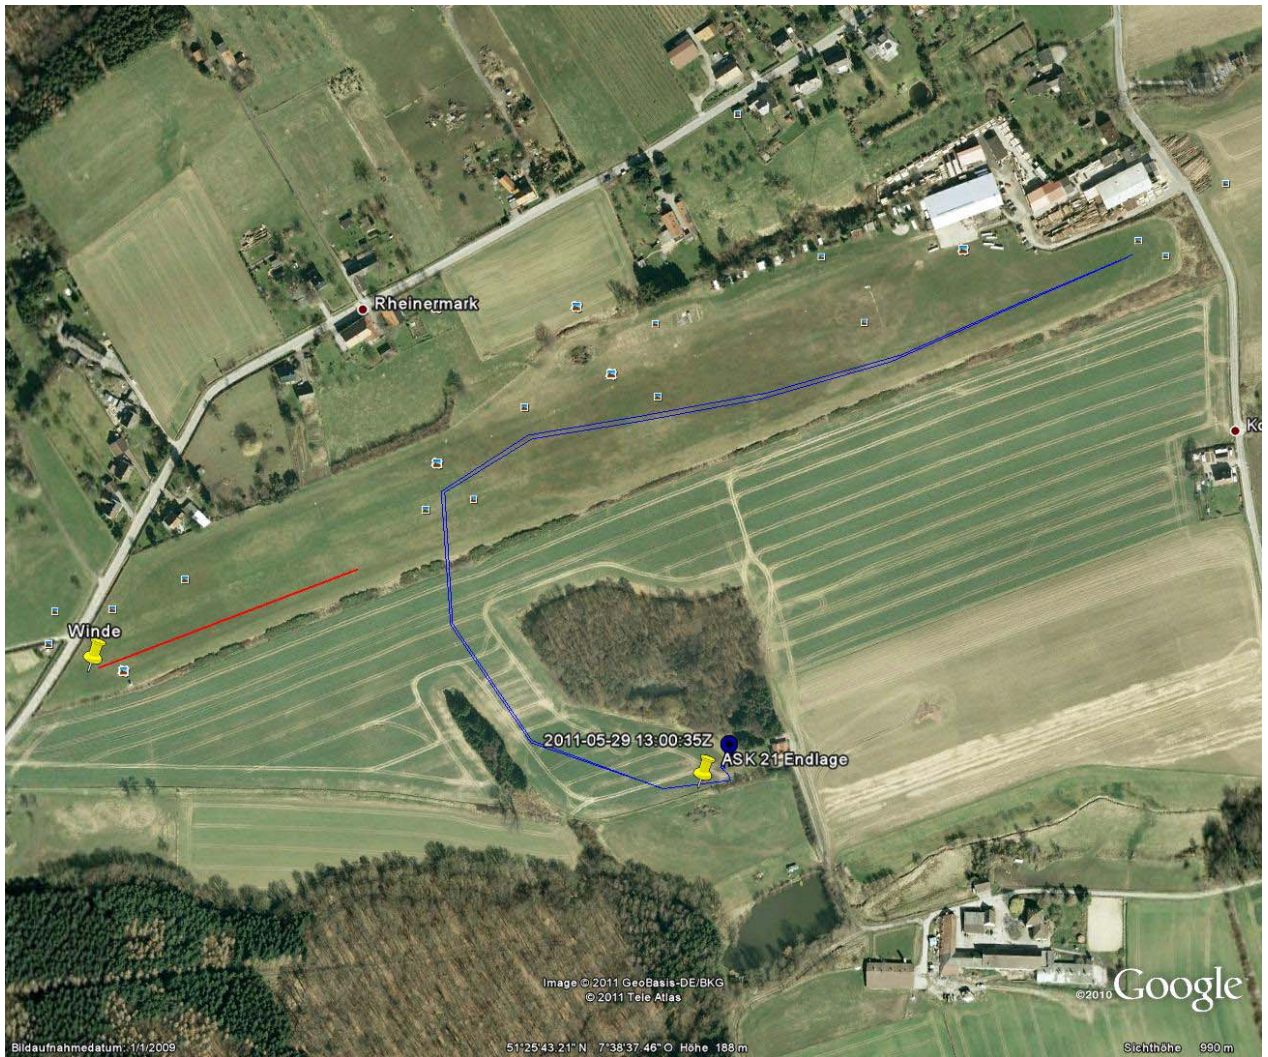
# Anlage 1

Der ausgelesene Flugweg ist in Anlage 1 dargestellt.

Die ASK 21 kam ca. 312 m südlich des Flugplatzbezugspunkts in einem Getreidefeld zum Stehen. Das Gebäude, das den Piloten zur Ausweichlandung veranlasst hatte, stand ca. 36 m in Verlängerung des aufgezeichneten Flugwegs.

Flugweg und Endlage ASK 21
