Untersuchungsbericht

Art des Ereignisses:	Unfall
Datum:	29. Mai 2011
Ort:	nahe Flugplatz Tannheim
Luftfahrzeug:	Ultraleichtflugzeug
Hersteller / Muster:	Aeropro s.r.o./ Eurofox
Personenschaden:	Luftfahrzeugführer tödlich verletzt
Sachschaden:	Ultraleichtflugzeug zerstört
Drittschaden:	Flurschaden
Informationsquelle:	Untersuchung durch Mitarbeiter der BFU
Aktenzeichen:	BFU 3X066-11

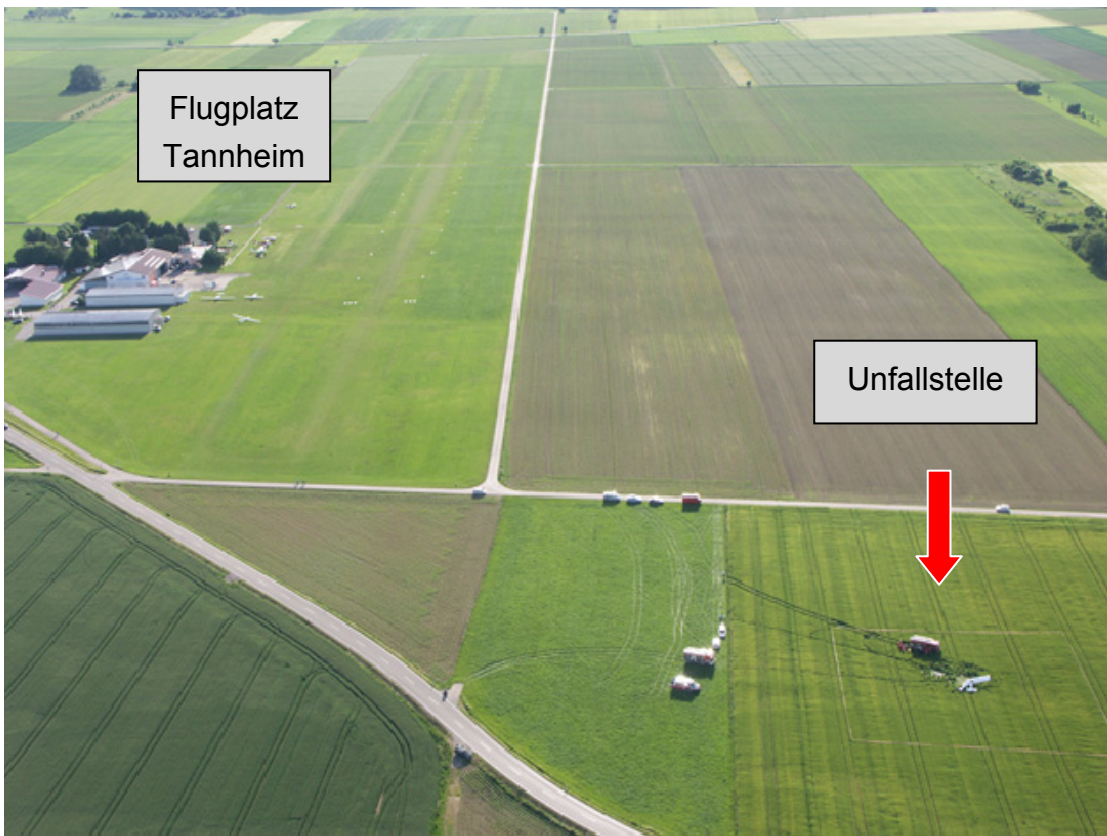
Übersicht Unfallstelle

Das Ultraleichtflugzeug steckte mit dem Rumpfvorderteil im Erdreich einer Ackerfläche, eine Rutschstrecke wurde nicht festgestellt. Das vorgefundene Wrack befand sich nicht mehr in seiner ursprünglichen Lage, da diese zur Bergung des Piloten verändert worden war.

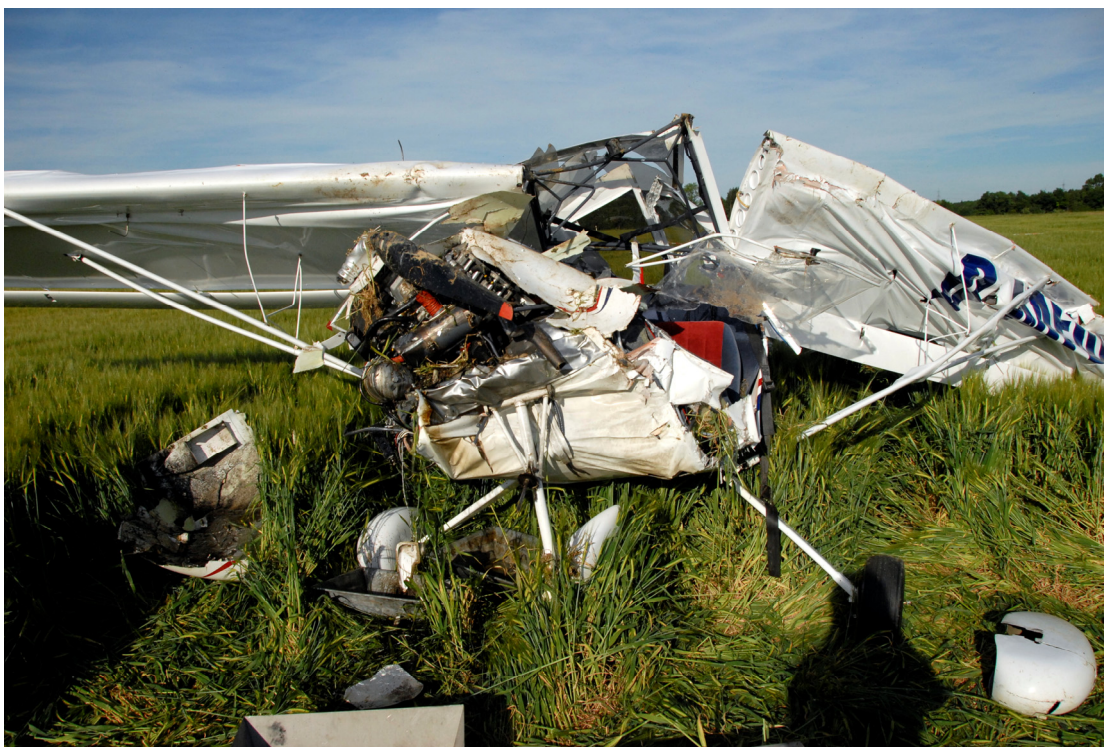
Unfallstelle

Es war im gesamten vorderen Bereich (Motor und Cockpit) gestaucht. Das hintere Rumpfsegment war optisch noch intakt. Es wurde eine Kraftstoffrestmenge von ca. 15 Litern ermittelt. Die Untersuchung ergab keine Hinweise auf technische Mängel.
