Untersuchungsbericht

Art des Ereignisses:	Unfall
Datum:	30. Mai 2011
Ort:	Barßel
Luftfahrzeug:	Ultraleichtflugzeug
Hersteller / Muster:	Kappa 77 a.s. / Sova-Kappa KP-2U
Personenschaden:	eine Person tödlich verletzt eine Person schwer verletzt
Sachschaden:	Luftfahrzeug zerstört
Drittschaden:	keiner
Informationsquelle:	Untersuchung durch Beauftragte der BFU
Aktenzeichen:	BFU 3X069-11

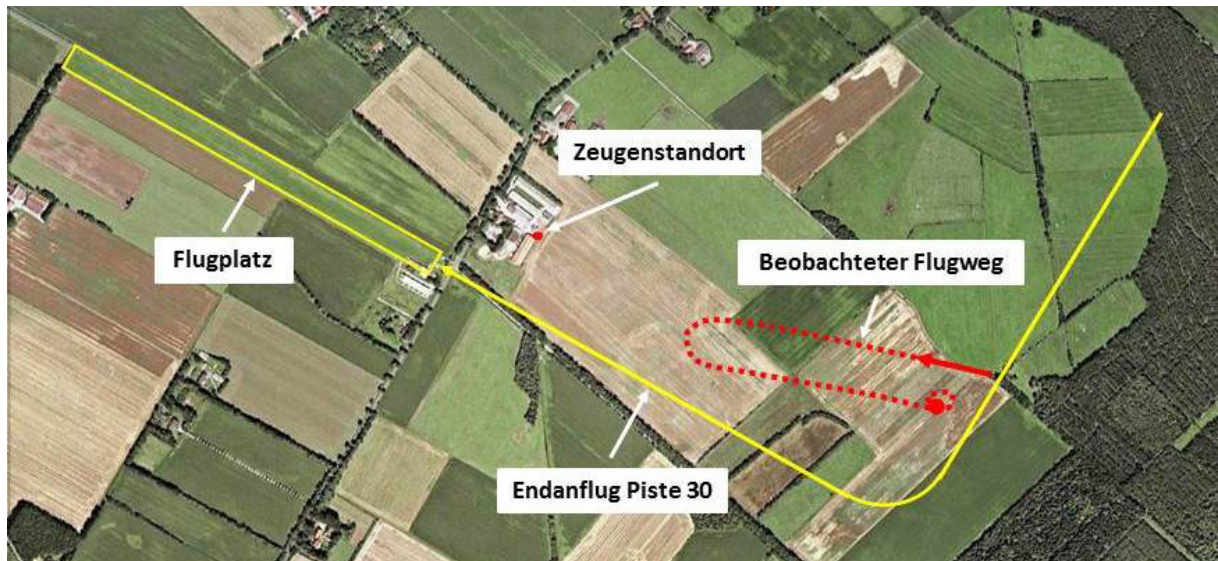
Beobachter Flugverlauf

Gegen 18:20 Uhr bemerkten Zeugen das UL sehr tief fliegend über einer freien Ackerfläche östlich des Flugplatzes. Das UL flog zuerst in Richtung Flugplatz und auf die Zeugen zu. Sie sahen es unterhalb der ca. 18 m hohen Bäume des ca. 1 100 m entfernten Waldgebietes. Mitten über der Ackerfläche flog das UL eine 180°-Linkskurve und entfernte sich unter geringfügiger Höhenzunahme. Kurz vor Erreichen des Waldes wurde erneut eine Linkskurve beobachtet, aus der das UL nach einem ca. 90°- bis 180°-Kurvenflug in einen spiralartigen Sturzflug überging und dabei um ca. 270° um die Hochachse drehte, bevor es mit hoher Längsneigung auf den Boden prallte.

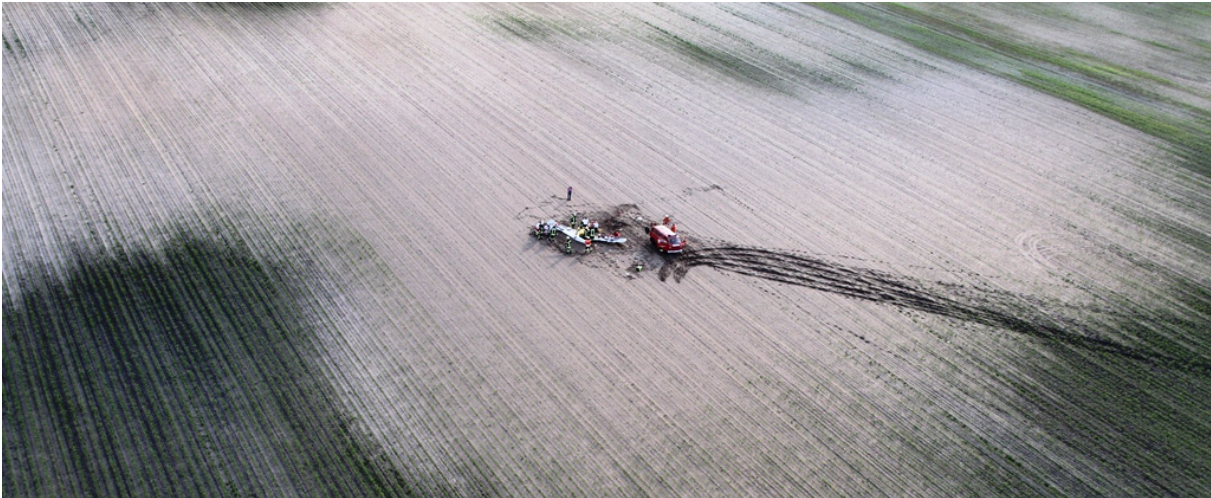
Unfallort

Die Unfallstelle befand sich ca. 1 200 m östlich der Schwelle der Start- und Landebahn 30, auf einer Kahlstelle einer landwirtschaftlich genutzten Fläche. Die Oberfläche war eben, sandig und trocken.

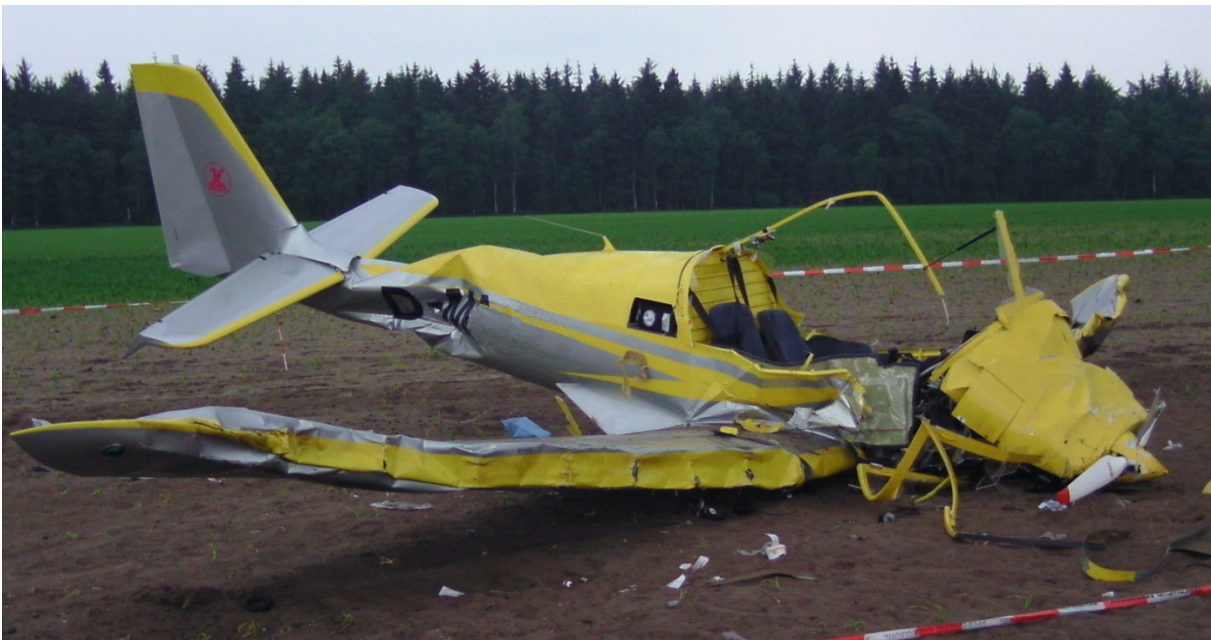
Wrack

Das Ultraleichtflugzeug war in Richtung 360° mit der linken Tragfläche und dem Bug aufgeprallt. Es prallte nach einer Drehung von 90° um die Hoch- und Querachse nach rechts erneut mit der Flügelvorderkante der rechten Tragfläche und dem Heck ca. 3 m von der ersten Aufprallstelle entfernt auf dem Boden auf und kam zum Stillstand.

Die Vorderkante der linken Tragfläche war, außer im Wurzelbereich, über die gesamte Länge gestaucht und um ca. 70° nach oben eingeknickt. Der äußere Flächenbereich und der Randbogen waren um ca. 50° nach oben verbogen.

Am rechten Tragflügel war die Vorderkante gestaucht.

Der Motor war nach rechts hinten in die Kabine gedrückt worden, die Verkleidung war zerstört. Die Kurbelwelle war freigängig, alle Zündkerzen zeigten eine rehbraune Färbung.

Am Propeller war ein Blatt abgerissen, das zweite Blatt nach hinten geknickt und das dritte Blatt war unbeschädigt.

Die Kabine war linksseitig nach innen gestaucht, der Rumpfkonus war kurz vor dem Leitwerkansatz deformiert.
