Untersuchungsbericht

Art des Ereignisses:	Unfall
Datum:	2. Juni 2011
Ort:	Hornberg
Luftfahrzeug:	Segelflugzeug
Hersteller / Muster:	JSC Sportine Aviacija / LAK-17A
Personenschaden:	eine Person tödlich verletzt
Sachschaden:	Luftfahrzeug zerstört
Drittschaden:	keiner
Informationsquelle:	Untersuchung durch Beauftragte der BFU
Aktenzeichen:	BFU 3X072-11

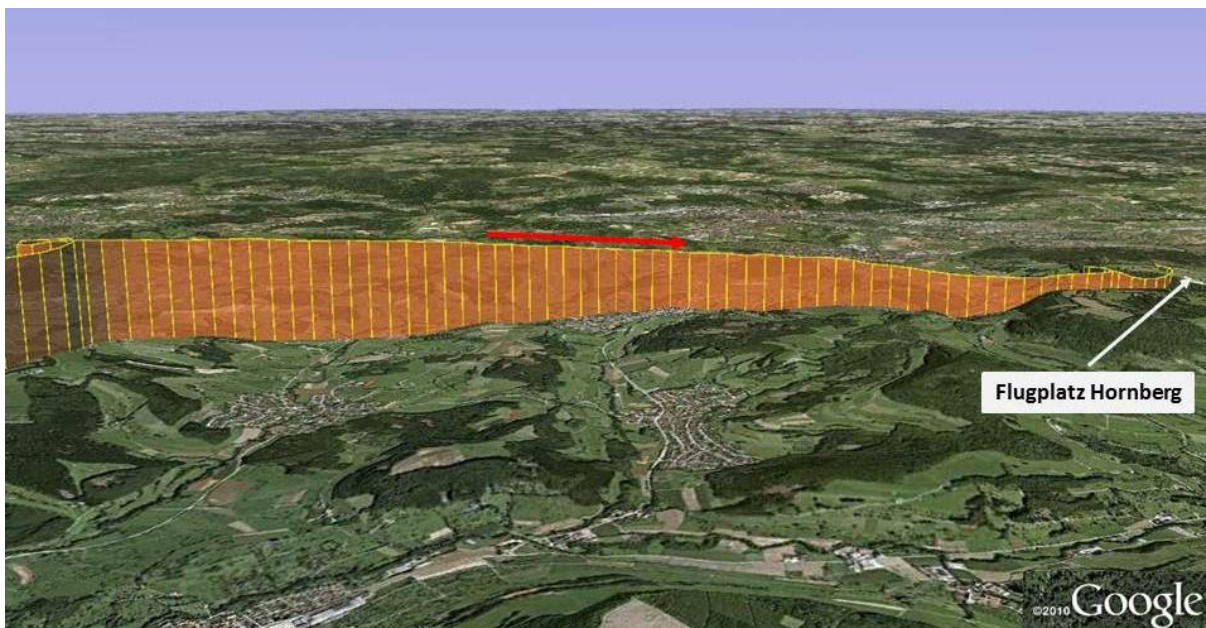
Laut Flugdatenaufzeichnung flog das Segelflugzeug ab 17:33 Uhr die letzten acht Kilometer im Geradeausflug ohne Höhengewinn in nordwestliche Richtung. Die Aufzeichnung endete nach einer Flugstrecke von 126 km um 17:38 Uhr.

Flugwegaufzeichnung von 17:33 – 17:38 Uhr

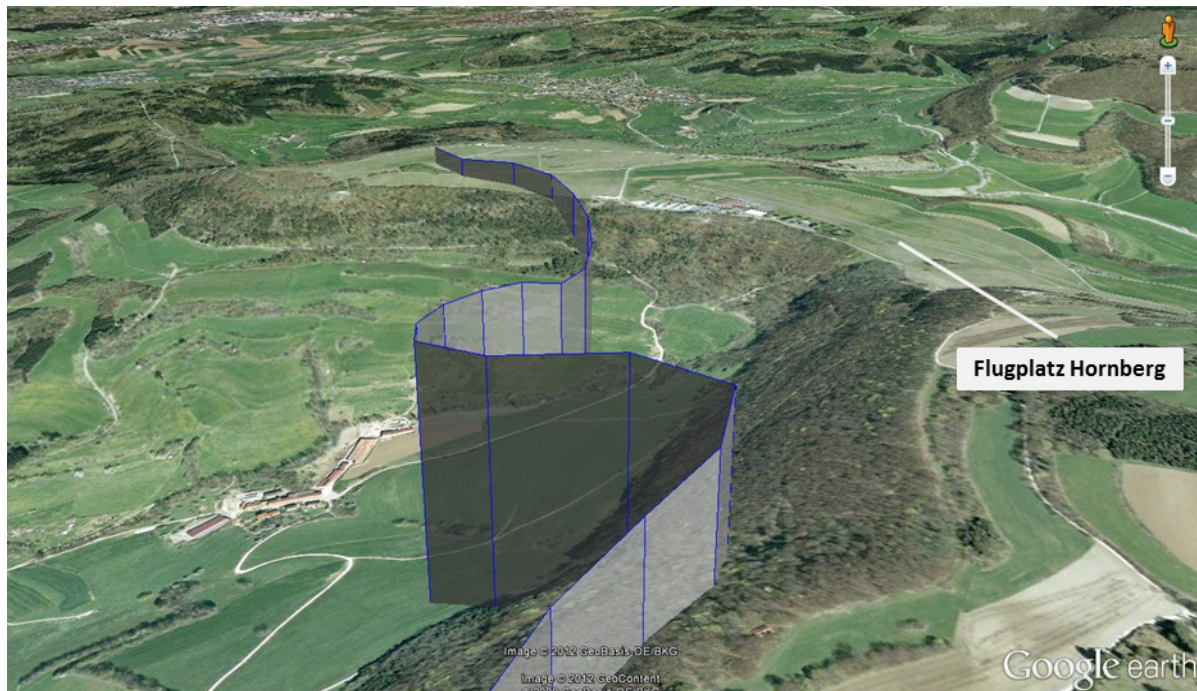
Laut Zeugenaussagen flog das Segelflugzeug im Bereich des Nordwesthangs des Flugplatzes Hornberg in einer Höhe zwischen 30 bis 60 m über Grund mit nördlichem Kurs, drehte nach rechts, kippte über die rechte Tragfläche ab und geriet in einen spiralartigen Sturzflug.

Flugverlauf in unmittelbarer Flugplatznähe

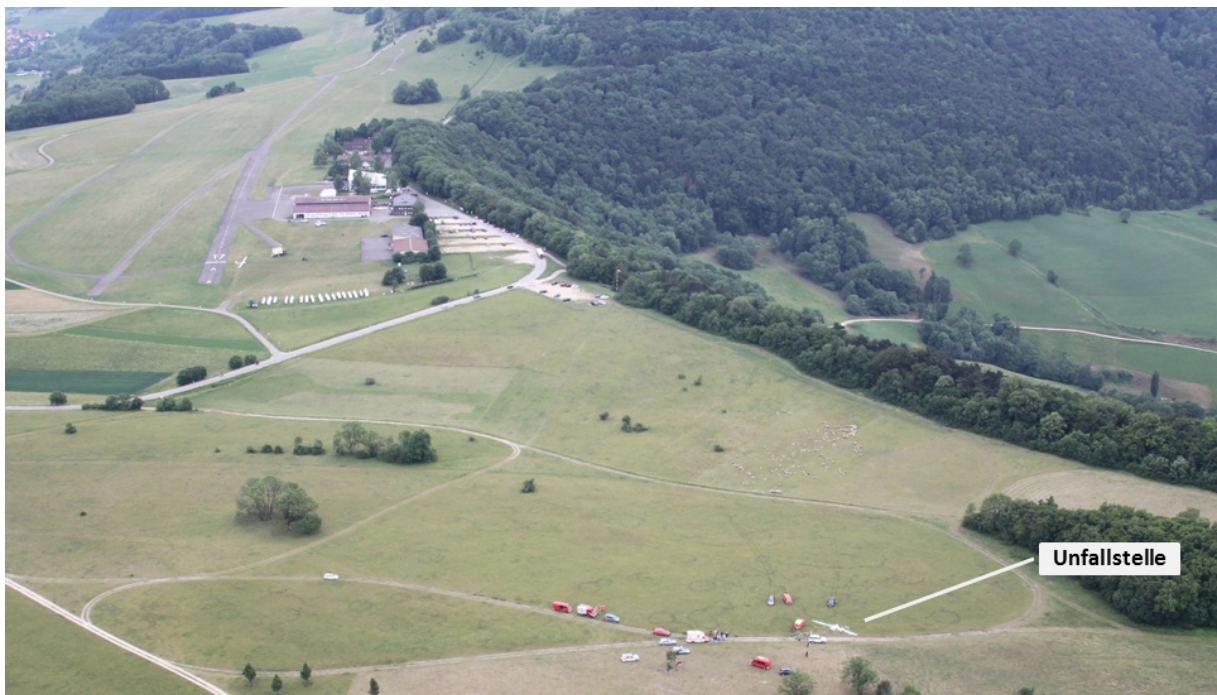
Die Unfallstelle befand sich ca. 540 m nordwestlich der Schwelle der Start- und Landebahn 17 auf einer Wiese.

Unfallstelle

Das Segelflugzeug war mit dem rechten Winglet und der Rumpfspitze nahezu senkrecht aufgeprallt. Die Rumpfspitze hinterließ in der trockenen, harten und mit Steinen durchsetzten Oberfläche eine ca. 10 cm tiefe Aufschlagspur. Das Wrack befand sich in Rückenlage.
