Untersuchungsbericht

Art des Ereignisses:	Unfall
Datum:	8. Juni 2011
Ort:	Helgoland, EDXH
Luftfahrzeug(e):	Flugzeug
Hersteller / Muster:	Britten Norman / BN-2B-26 Islander
Personenschaden:	keiner
Sachschaden:	Luftfahrzeug schwer beschädigt
Drittschaden:	leichter Flurschaden
Informationsquelle:	Untersuchung durch Beauftragte der BFU
Aktenzeichen:	BFU 3X079-11

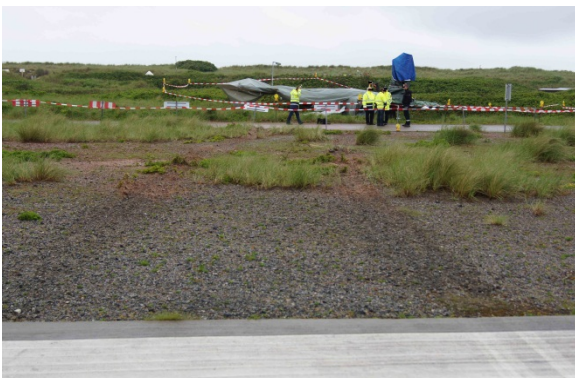
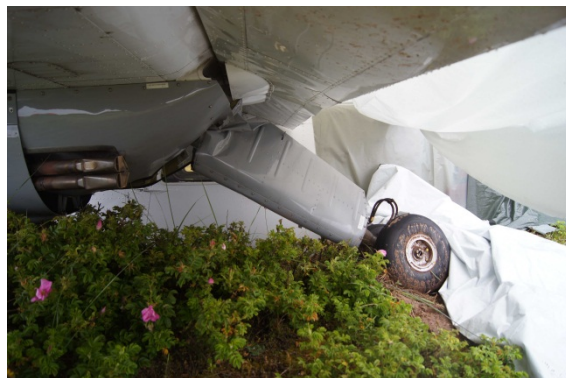
Auf der Landebahn befanden sich helle, unterbrochene Reifenspuren. Die Reifenspuren setzten sich vom Pistenende bis zu den jeweiligen Hauptfahrwerksrädern fort.

Reifenspuren am Ende der Landebahn

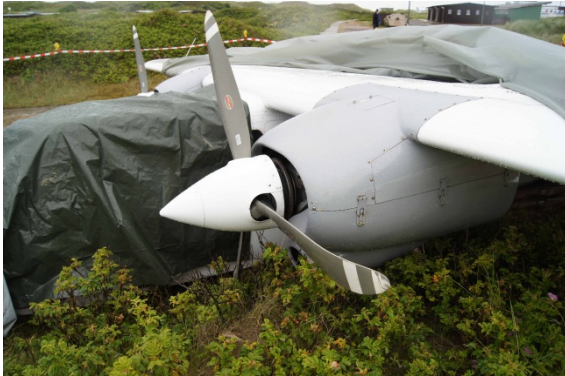
Das Flugzeug kam ca. 37 m nach dem Landebahnde im unbefestigten Gelände zum Stehen. Der Rumpf stand etwa in Richtung 310°. Das Hauptfahrwerk war an der Aufhängung der linken Tragfläche abgebrochen.

Der rechte Propeller und die rechte Triebwerkverkleidung sowie die linke Rumpfmittel- und die Rumpfunterseite und die Reifen wiesen Beschädigungen auf.

Linkes Triebwerk

Linkes Hauptfahrwerk

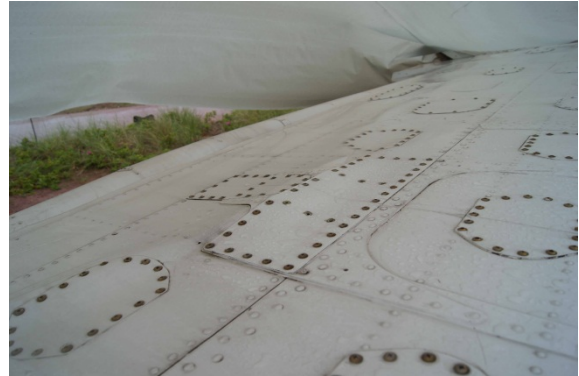
Die Tragfläche war im Holmbereich und an der Landeklappe beschädigt. Am linken Querruderausgleichgewicht und am linken Propeller waren Spuren einer Bodenberührung sichtbar.

Tragflächenoberseite
