Untersuchungsbericht

| Art des Ereignisses: | Unfall |
| Hersteller / Muster: | Rolladen-Schneider / LS 4-b |
| Aktenzeichen: | BFU 3X080-11 |

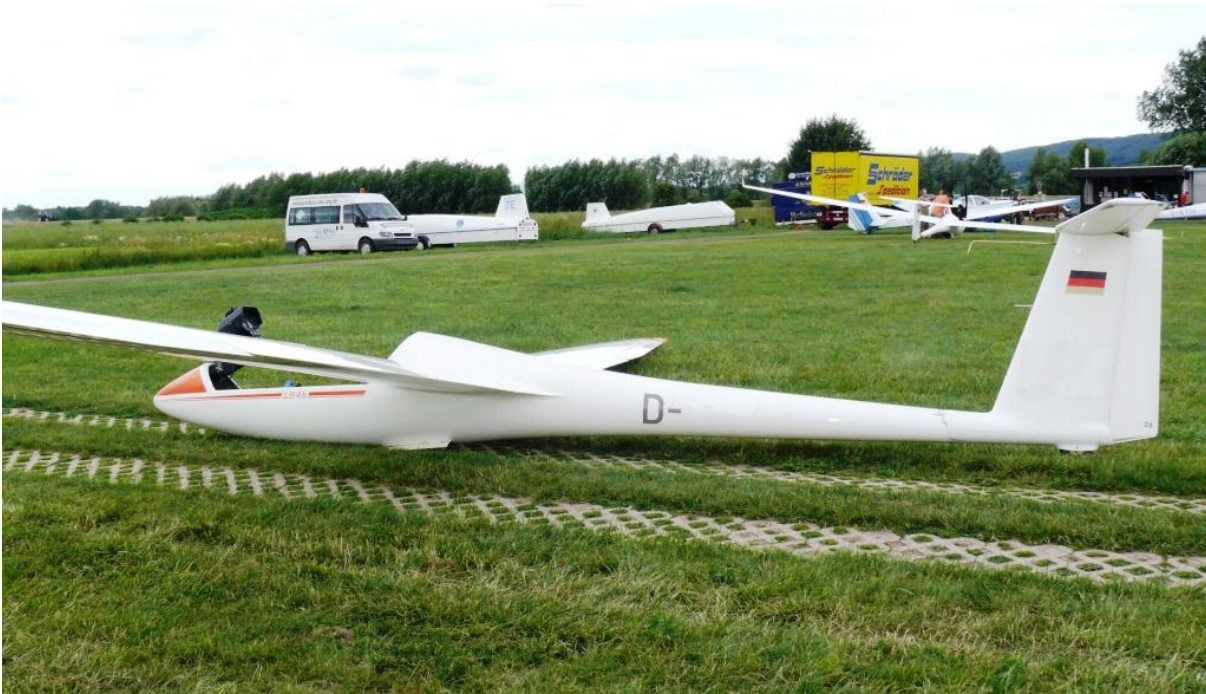
Nachdem das Segelflugzeug hart aufgesetzt hatte, rutschte es über eine Distanz von 26 m, bevor es zum Stillstand kam. Die Endlage erreichte das Segelflugzeug ca. 200 m vom Startpunkt 23 entfernt und 8 m südlich der Grasbahn.

Segelflugzeug in Endlage

Die Rumpfschale war im Bereich vor dem Hauptfahrwerk längs gerissen und vor dem Fahrwerkskasten quer gebrochen. Die Sitzschale war am Befestigungspunkt des linken Beckengurtes angebrochen.

Die Rumpfröhre war ca. 50 cm vor dem Leitwerksansatz zu ca. 80% durchgebrochen. Im mittleren Bereich der Rumpfröhre befanden sich mehrere Geweberisse.

An der linken Tragfläche wurden im Bereich der Wurzelrippe Geweberisse an der Vorderkante und an der Endleiste festgestellt. Die Verleimung der Ober- und Unterschale war an der Endleiste aufgeplatzt.

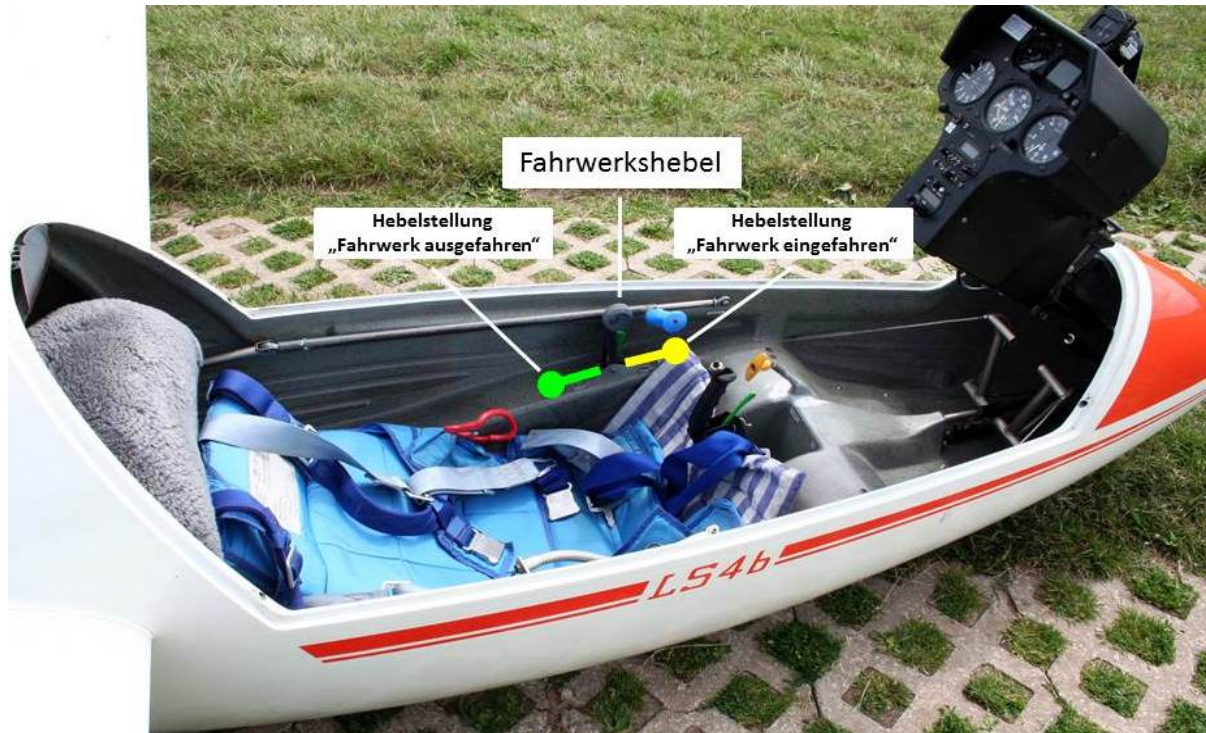
Das Fahrwerk war eingefahren, der entriegelte Fahrwerkshebel stand in einer mittleren Position.

Fahrwerkshebel in mittlerer Position nach dem Unfall

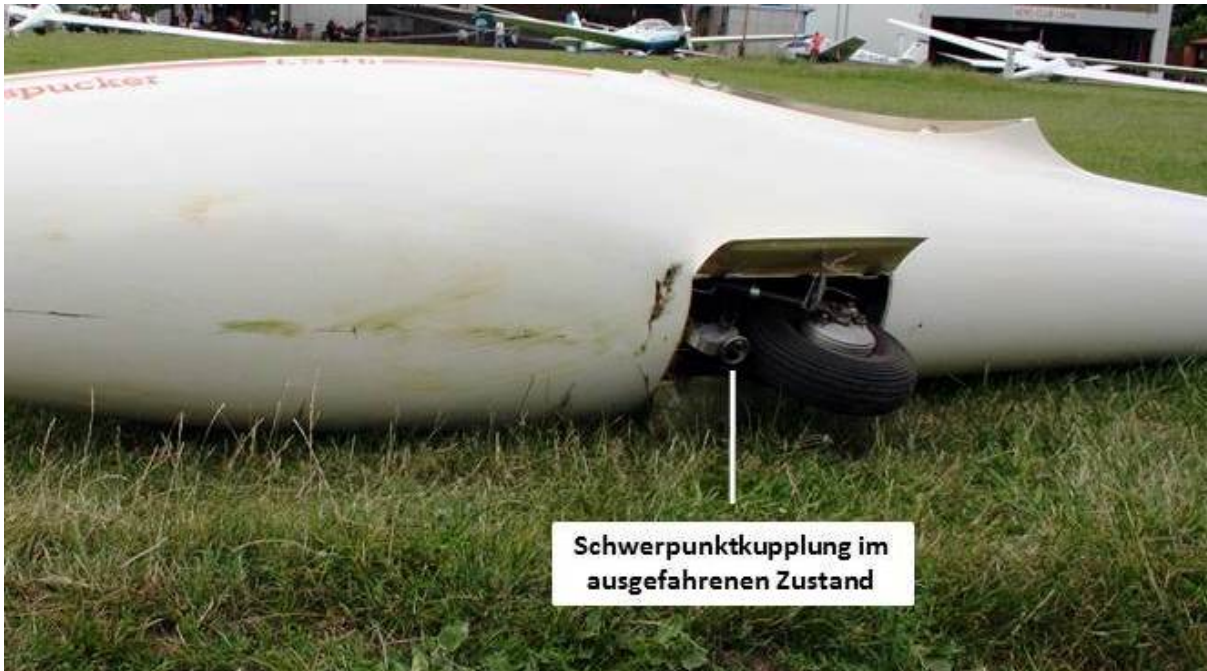
Die Schwerpunktkupplung wird mit dem Fahrwerk ein- und ausgefahren

Hinweis: Im Windschlepp Fahrwerk erst nach dem Ausklinken einfahren, da die Schwerepunkt Kupplung am Fahrwerk hängt.
