# Untersuchungsbericht

Art des Ereignisses:	Unfall
Datum:	11. Juni 2011
Ort:	nahe Segelfluggelände Mönchsheide
Luftfahrzeug:	Segelflugzeug mit Hilfsantrieb
Hersteller / Muster:	Schleicher/ASH 26 E
Personenschaden:	Pilot tödlich verletzt
Sachschaden:	Luftfahrzeug schwer beschädigt
Drittschaden:	geringer Flurschaden
Informationsquelle:	Untersuchung durch Mitarbeiter der BFU
Aktenzeichen:	BFU 3X082-11

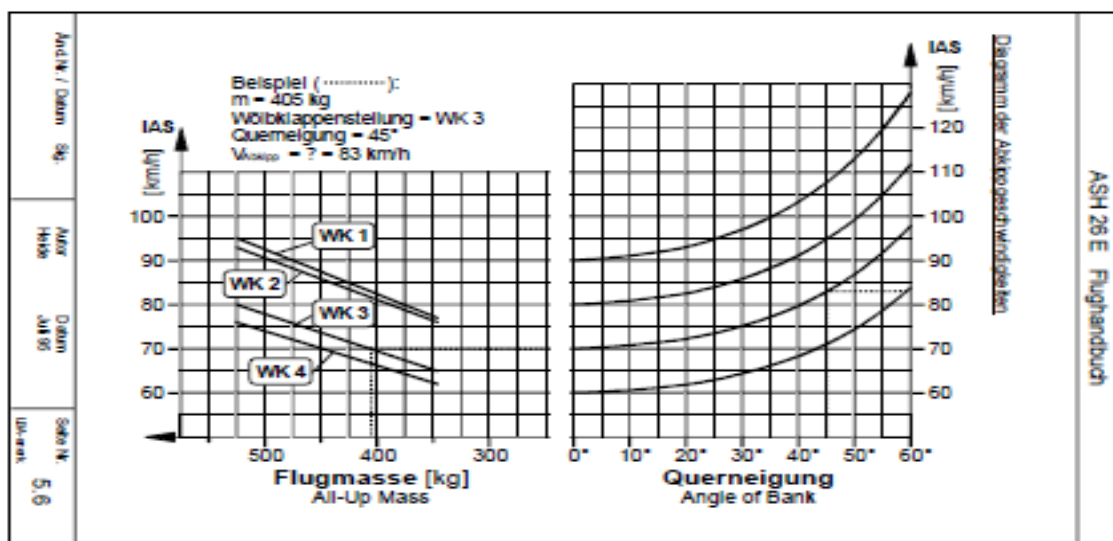
Auszug aus dem Flug- und Betriebshandbuch

Der Hersteller gibt für dieses Muster bei Wölbklappenstellung 1 und eingefahrenem Fahrwerk die Abkippgeschwindigkeit mit ca. 85 km/h an. Die Abkippgeschwindigkeit in der vorgefundenen Konfiguration (Wölbklappenstellung „L“, Flugmasse 489 kg) beträgt ca. 67 km/h. Das beste Gleitverhältnis bei ruhiger Luft wird mit ca. 1:50 angegeben.

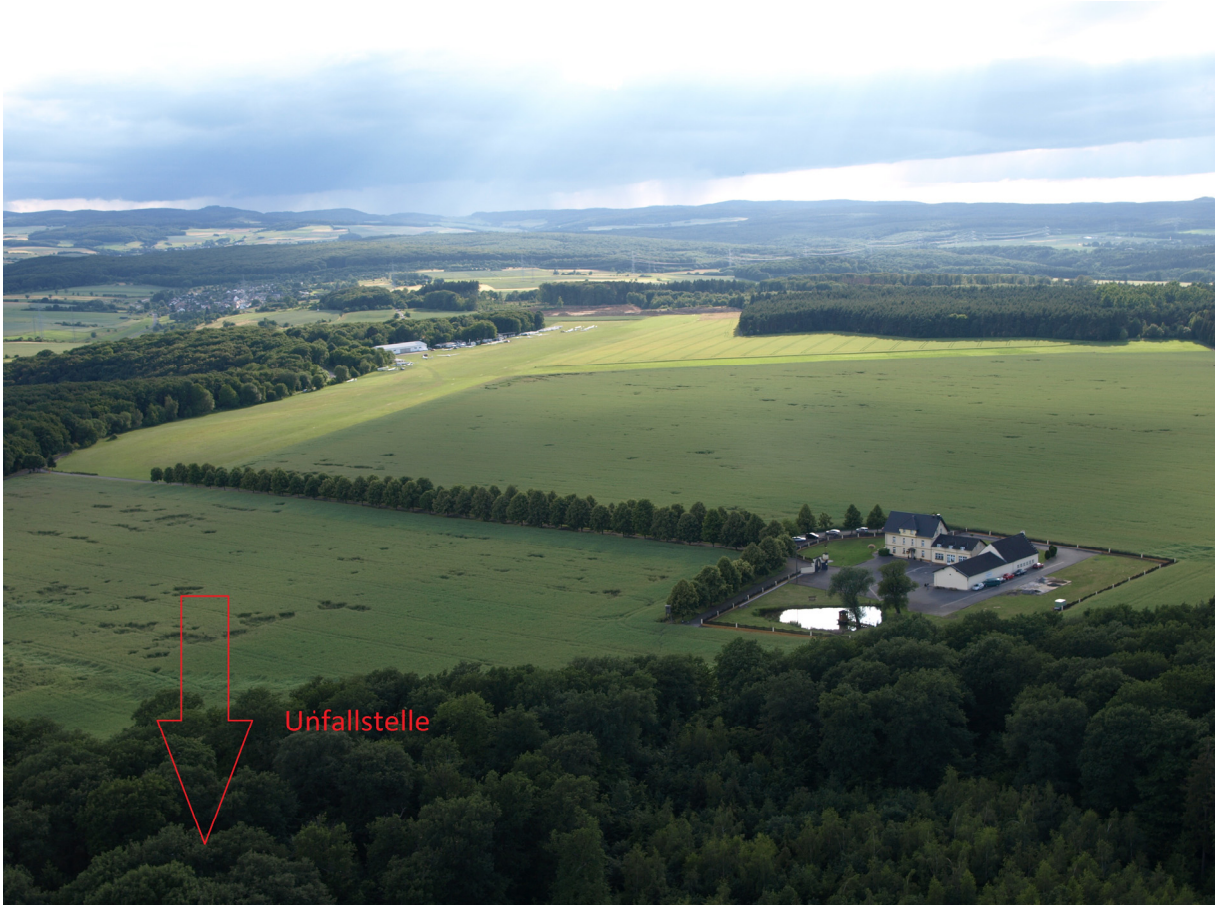
Unfallstelle und Segelfluggelände Mönchsheide

Die Unfallstelle lag im Nordosten des Segelfluggeländes Mönchsheide, ca. 580 m von der Schwelle der Landebahn 29 entfernt am Rand eines Waldgebiets. Die Bäume im Randbereich des Waldes waren etwa 10 m höher als der Restbestand. Etwa 15 m von der Waldkante entfernt wurde der Motorsegler in Rückenlage vorgefunden. Erste Wrackteile fanden sich ebenso wie die Spuren der ersten Baumberührung etwa 15 m vor der Aufschlagstelle. Das Cockpit war zerstört. Die Tragflächen wiesen diverse Beschädigungen auf. Das rechte Winglet lag abgetrennt in unmittelbarer Nähe des Flugzeugs. Alle Verbindungen der Steuerelemente waren intakt, es wurden keine Hinweise auf eine eingeschränkte Steuerbarkeit festgestellt.

Die Wölbklappen wurden in der Landstellung  $+38^\circ$  vorgefunden. Das Fahrwerk und der Motor waren eingefahren.

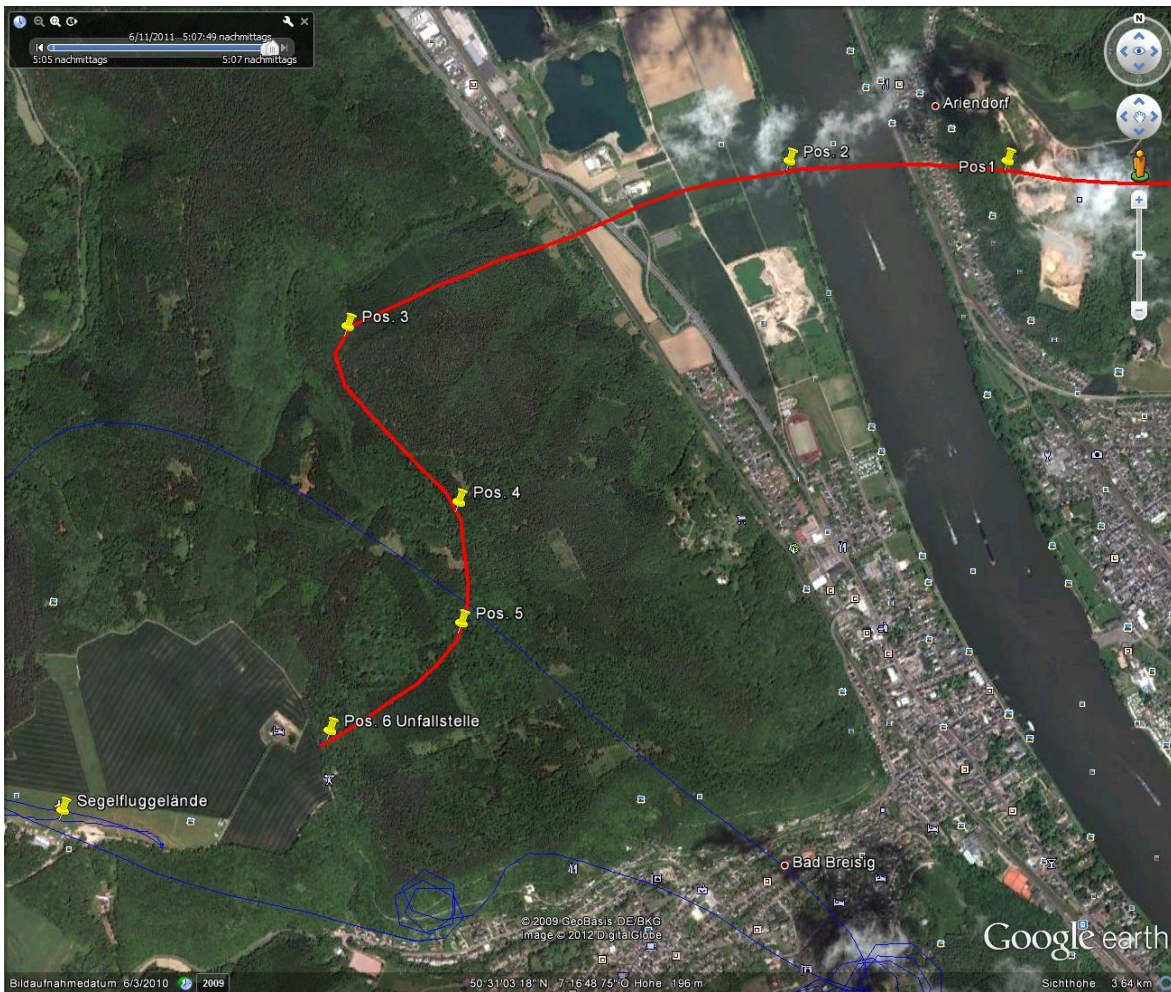
Flugweg in den letzten drei Minuten

Vor der notwendigen Rheinüberquerung stand noch eine Höhe von ca. 285 m über der Geländehöhe des Zielflugplatzes zur Verfügung (siehe Anlage Pos. 1 der Flugwegdarstellung). Der Kurs des Endanfluges führte zunächst in Richtung Nordplatzrunde. In ca. 200 m über der Flugplatzhöhe wurde die linke Rheinseite erreicht (siehe Anlage Pos. 2). Dann wurde in einer Höhe von ca. 145 m AGL in den Queranflug zur Piste 29 eingeflogen (siehe Anlage Pos. 3).

Die Kurve zum Endteil des Landeanfluges wurde in einer Höhe von ca. 95 m AGL eingeleitet (siehe Anlage Pos. 4) und in einer Höhe von ca. 60 m AGL, etwa 100 m vom Beginn der Landebahn 29 entfernt, beendet (siehe Anlage Pos. 5). In dieser Flugphase wurden bis zum Unfall (siehe Anlage Pos. 6) Geschwindigkeiten von 95-112 km/h aufgezeichnet.

Höhe von ca. 285 m über dem Zielflugplatz befunden hatte (siehe Anlage Pos. 1 der Flugwegdarstellung).

Hier gab der Pilot die noch vorhandenen Sicherheitsreserven auf; ein Direktanflug von der rechten Rheinseite aus wäre geeignet gewesen, bei den herrschenden Bedingungen das Segelfluggelände sicher zu erreichen.

Die linke Rheinseite wurde in einer Höhe von ca. 200 m AGL erreicht (siehe Anlage Pos. 2). In einer Höhe von ca. 145 m (siehe Anlage Pos. 3) wurde in einen weit vom Flugplatz angelegten Queranflug zur Piste 29 eingeflogen.

Die Kurve zum Endteil des Landeanfluges wurde in etwa 95 m AGL bei einer aufgezzeichneten Geschwindigkeit von ca. 110 km/h eingeleitet (siehe Anlage Pos. 4) und in ca. 60 m AGL beendet (siehe Anlage Pos. 5). Die Schwelle der angeflogenen Piste 29 war zu diesem Zeitpunkt noch etwa 1 100 m entfernt. Die Geschwindigkeiten, die der Logger in dieser Flugphase aufzeichnete lagen zwischen 95 und 112 km/h und damit über den im Flug- und Betriebshandbuch angegebenen Mindestgeschwindigkeiten.

Die Bäume, die der Motorsegler laut Zeugenaussagen zuerst berührte, befanden sich etwa 580 m von der Schwelle entfernt und waren 15-20 m hoch (siehe Anlage Pos. 6).
