Untersuchungsbericht

Art des Ereignisses:	Unfall
Datum:	17. Juni 2011
Ort:	Laucha
Luftfahrzeug:	Segelflugzeug
Hersteller / Muster:	Schleicher/Ka 6
Personenschaden:	Pilot tödlich verletzt
Sachschaden:	Luftfahrzeug zerstört
Drittschaden:	Flurschaden
Informationsquelle:	Untersuchung durch Mitarbeiter der BFU
Aktenzeichen:	BFU 3X087-11

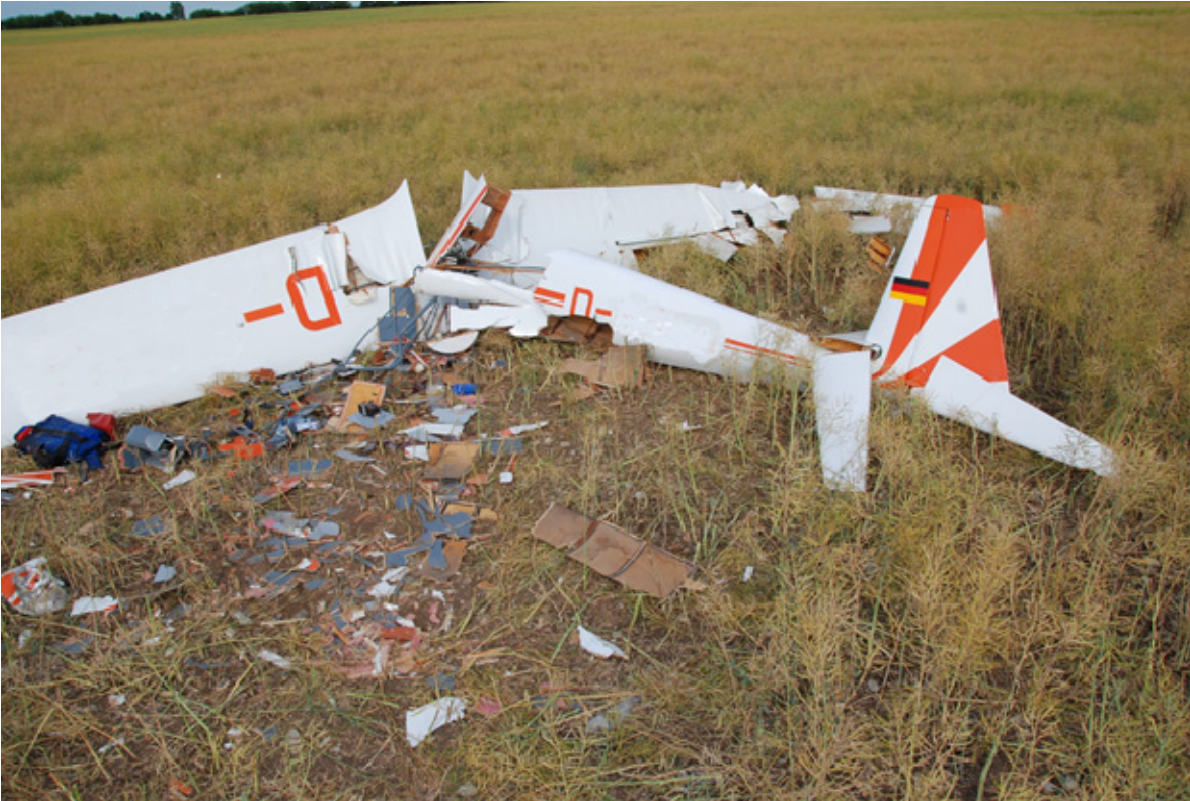
Die Feststellungen an der Unfallstelle zeigten, dass die erste Bodenberührung mit der Rumpfspitze erfolgte, danach die rechte Tragfläche und schließlich die linke Fläche Bodenberührung hatten. Die Rutschstrecke betrug 2,5 m.

Der Rumpf wurde dabei im Cockpitbereich zerstört, ebenso die rechte Tragfläche. Das restliche Luftfahrzeug war schwer beschädigt.

Absturzstelle und Wrack
