# Untersuchungsbericht

Art des Ereignisses:	Unfall
Datum:	26. Juni 2011
Ort:	Segelfluggelände Hütten-Hotzenwald
Luftfahrzeug:	Segelflugzeug mit Hilfsantrieb
Hersteller / Muster:	Schempp-Hirth Flugzeugbau / Ventus cT
Personenschaden:	Luftfahrzeugführer tödlich verletzt
Sachschaden:	Luftfahrzeug zerstört
Drittschaden:	keiner
Informationsquelle:	Untersuchung durch Beauftragte der BFU
Aktenzeichen:	BFU 3X093-11

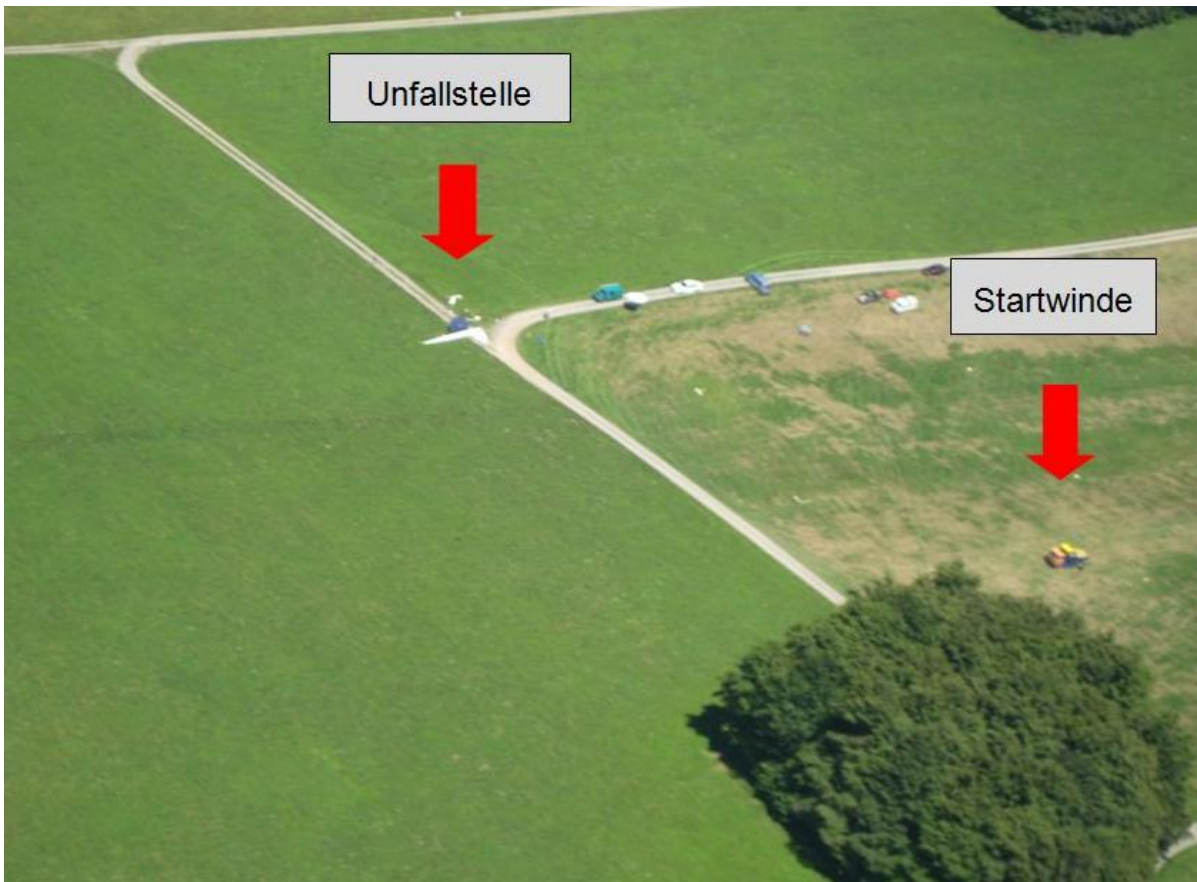
Übersicht Unfallstelle

Die Unfallstelle befand sich unmittelbar am nordwestlichen Platzrand auf einem Wirtschaftsweg mit einem wassergebundenen Belag. Die Endlage des Wracks war ca. 100 m von der Schleppwinde entfernt.

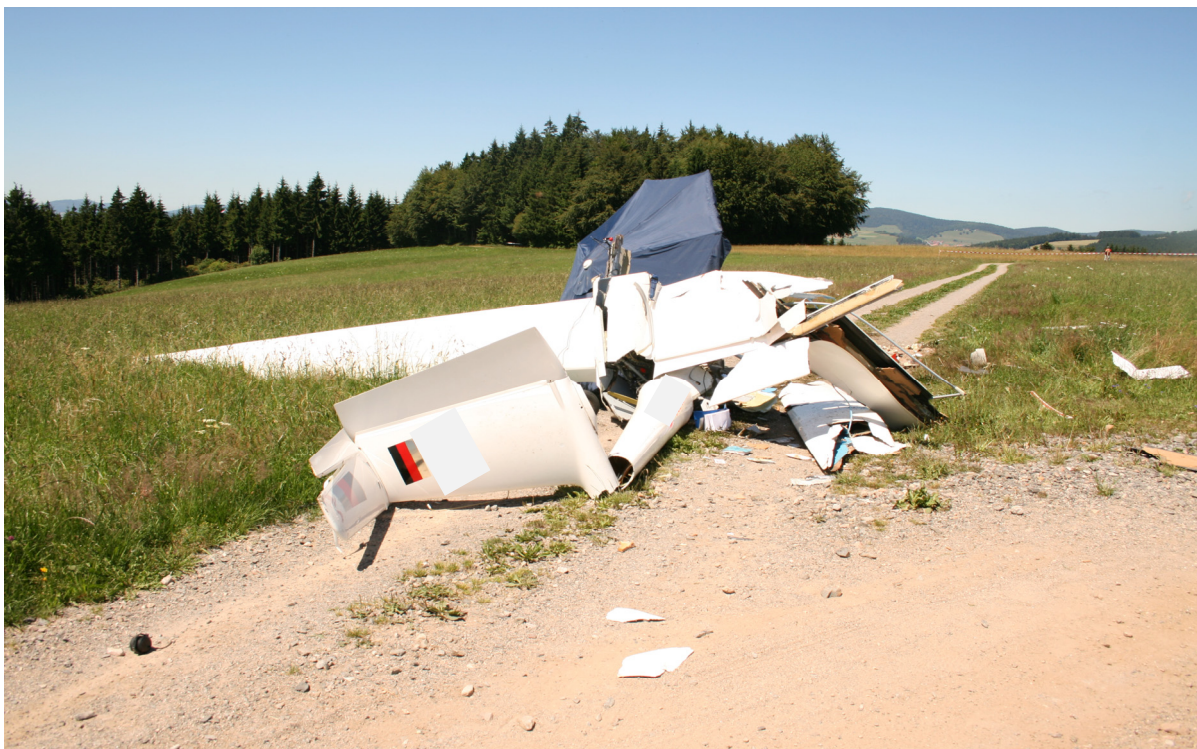
Unfallstelle

Der Kabinenbereich war zertrümmert, Rumpf und Tragflächen waren mehrfach gebrochen. Das Hilfstriebwerk war eingefahren, es befanden sich ca. 11 Liter Kraftstoff an Bord. Wasserballast wurde nicht mitgeführt
