Untersuchungsbericht

Art des Ereignisses:	Unfall
Datum:	16. Juli 2011
Ort:	Verkehrslandeplatz Breitscheid
Luftfahrzeug:	Tragschrauber
Hersteller / Muster:	AutoGyro GmbH / MTOsport
Personenschaden:	Pilot und Fluggast tödlich verletzt
Sachschaden:	Luftsportgerät zerstört
Drittschaden:	leichter Flurschaden
Informationsquelle:	Untersuchung durch Beauftragte der BFU
Aktenzeichen:	BFU 3X104-11

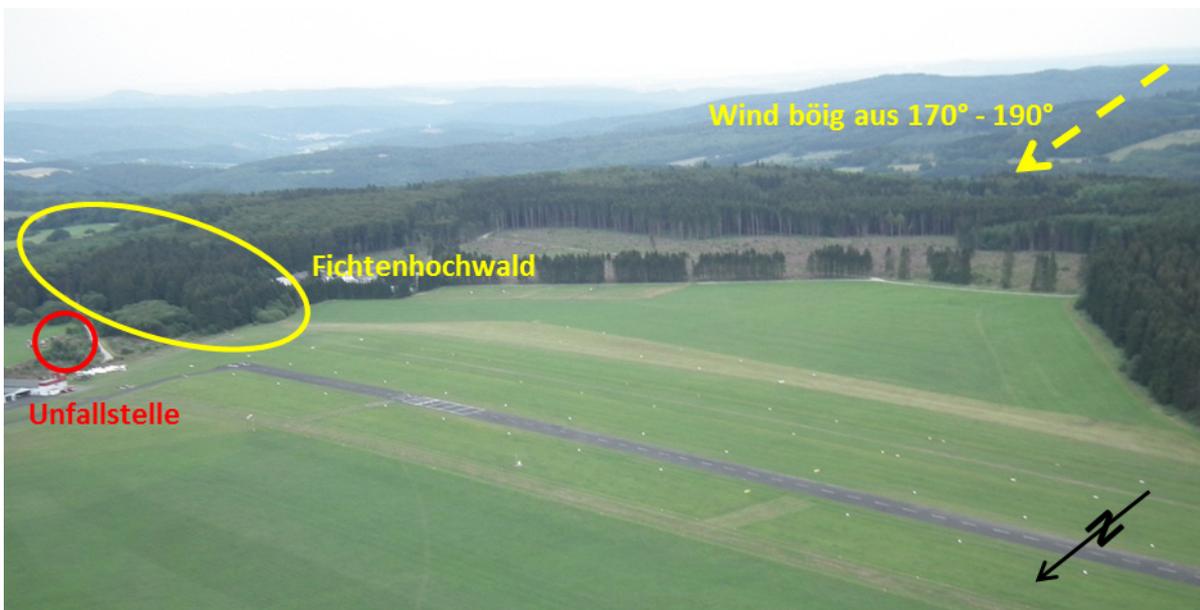
Übersicht Flugplatzgelände Breitscheid

Ortskundige Piloten gaben gegenüber der BFU an, dass Anflüge bei Südwind auf die Piste 25 schwierig seien, da es im Endanflug zu Turbulenzen und Leewirbeln durch den Hochwald kommen kann.

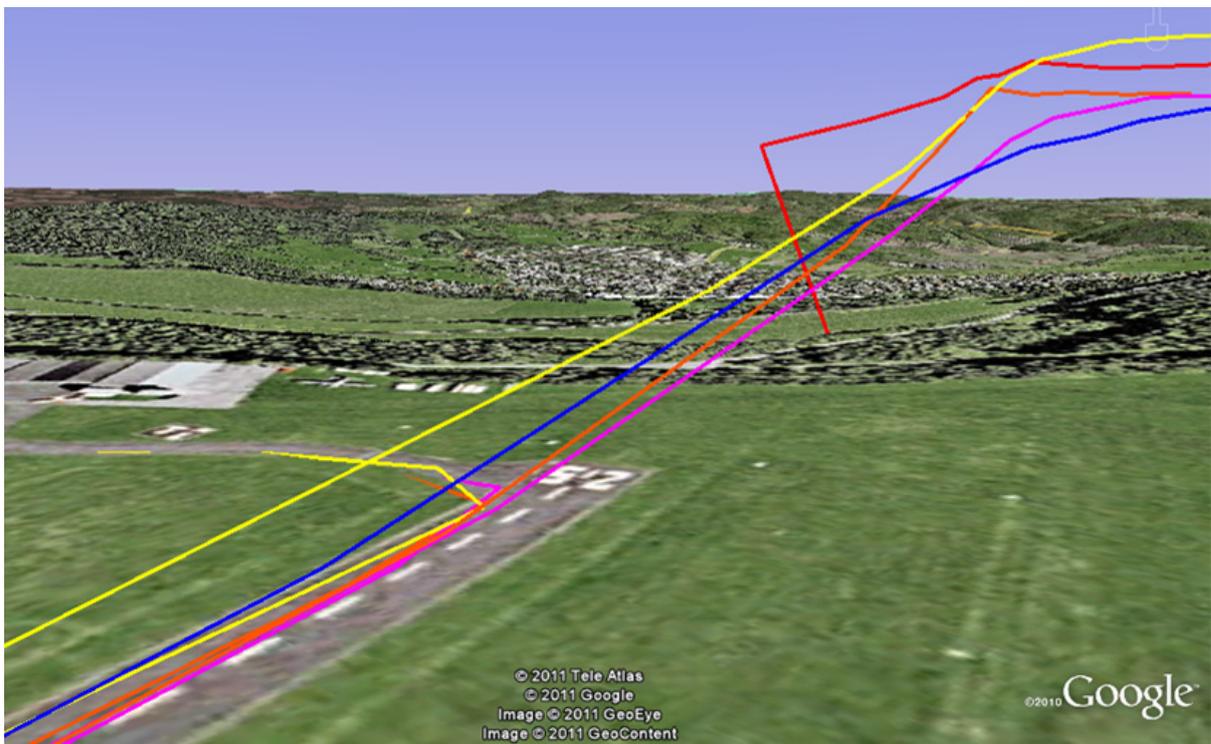
Im Instrumentenbrett des Tragschraubers war ein Garmin GPSmap 296 eingebaut. Das GPS konnte ausgelesen werden. Der Unfallflug und alle weiteren Flüge an diesem Tag waren aufgezeichnet. Die Daten für den letzten Anflug ergaben, dass der Tragschrauber mit einer Geschwindigkeit über Grund von 90 – 108 km/h flog mit Sinkraten von 2,7 – 5,4 m/s. Gegenüber den vier vorangegangenen Landungen wurde höher auf die Piste 25 angeflogen. Bei drei der vier vorherigen Landungen setzte der Tragschrauber kurz hinter dem Pistenanfang auf.

GPS-Aufzeichnung der fünf Landeanflüge am Unfalltag

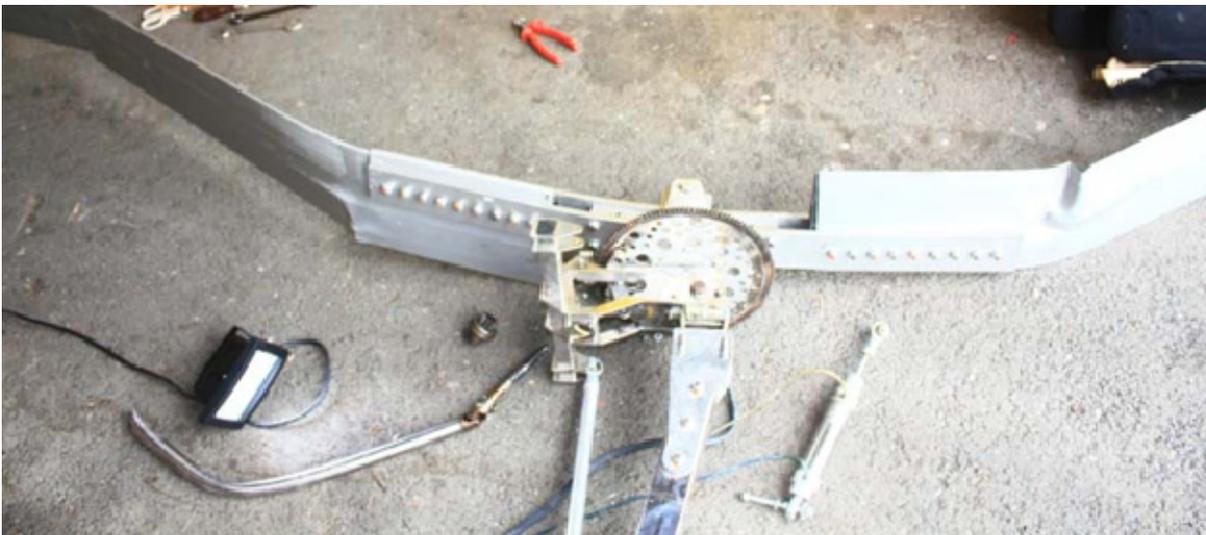
Die Rotorblätter waren mit dem Rotorkopf verbunden. Beide Blätter waren nach oben verbogen und wiesen zum Teil Knicke bzw. auf der Unterseite Falten auf. Die Trimmgewichte waren in den Blättern vorhanden. Das Rotorkopflager und der Teeterbolzen waren frei drehbar. Das Prerotorritzel am Rotorkopf wie auch die Rotorbremse wiesen keine Beschädigungen auf. Der Rotorhub war auf einer Seite nach unten (Blatt Nr. 240) und auf der anderen Seite (Blatt Nr. 259) nach oben und in Drehrichtung des Rotors verbogen.

Rotorhub und Rotorkopf

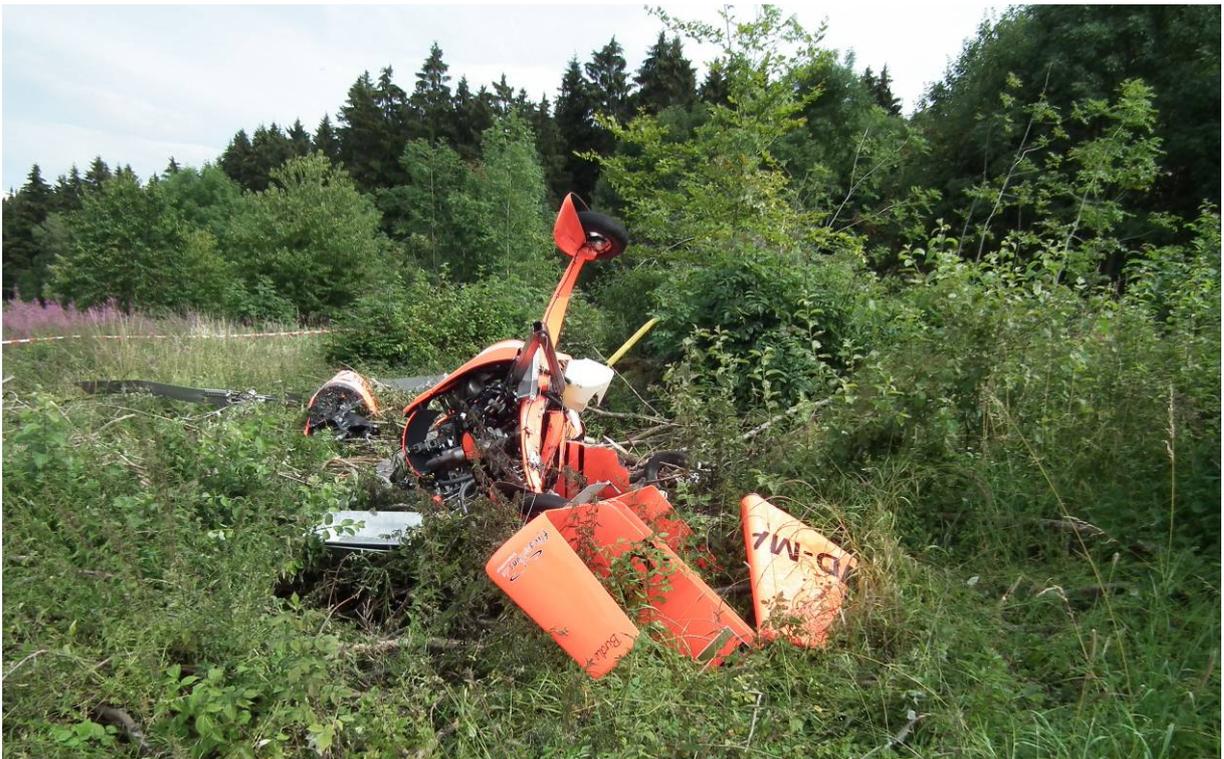
Der Tragschrauber lag auf seiner linken Rumpfseite in Richtung ca. 110°. Die beiden Insassen waren in dem Wrack eingeklemmt. Durch Rettungskräfte wurde das Rumpfrohr im Bereich des vorderen Steuerknüppels und der Rotormast samt Prerotorstange und einer Steuerstange abgekniffen. Der Leitwerkträger war am Übergang vom Doppelrohrträger zum Einfachrohrträger abgebrochen, jedoch noch mit den Seitenrudersteuerseilen mit dem Rumpf verbunden. Alle Komponenten des Tragschraubers befanden sich im Bereich der Aufschlagsstelle.

Der Rumpfbug war bis zum Instrumentenbrett zerstört. Das Bugrad war abgebrochen. Die Hauptfahrwerksschwinge war nicht beschädigt.

Übersicht Tragschrauberwrack
