Untersuchungsbericht

Art des Ereignisses:	Unfall
Datum:	26. Juli 2011
Ort:	Flugplatz Holzdorf
Luftfahrzeuge:	1. Motorflugzeug 2. Segelflugzeug
Hersteller / Muster:	1. Panstwowe Zaklady Lotnicze / PLZ-104 „Wilga 35“ 2. Alexander Schleicher Segelflugzeugbau GmbH Poppenhausen / ASW 15
Personenschaden:	keiner
Sachschaden:	Motorflugzeug schwer beschädigt Segelflugzeug unbeschädigt
Drittschaden:	leichter Flurschaden
Informationsquelle:	Untersuchung durch Mitarbeiter der BFU
Aktenzeichen:	BFU 3X110-11

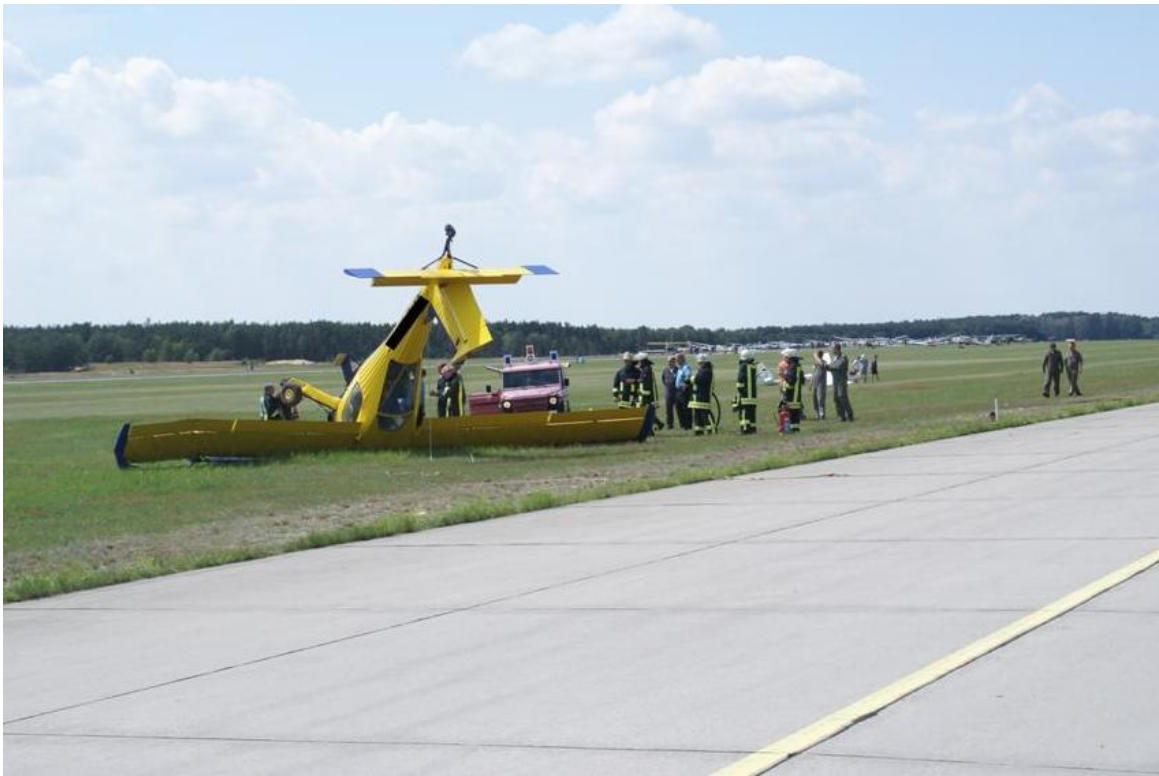
Die Unfallstelle befand sich auf dem Flugplatz Holzdorf im nördlichen Bereich der Graspiste 09 unmittelbar neben einem befestigten Rollweg. Die Grasnarbe im Bereich der Unfallstelle war in Teilbereichen aufgerissen und eingekerbt.

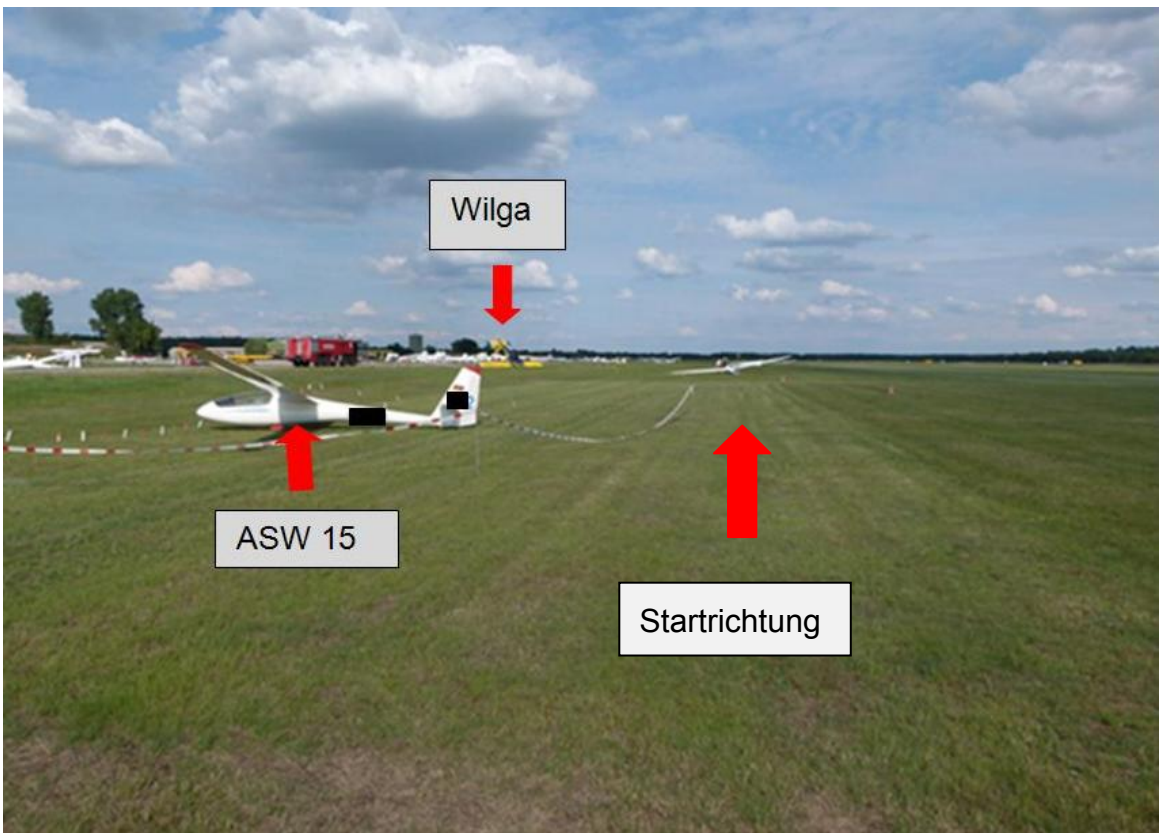
Übersicht Unfallstelle

Das Luftfahrzeug lag auf dem Rücken. Beide Tragflächen waren mehrfach eingedellt und zum Teil verbogen. Das rechte Hauptfahrwerk war gebrochen.

Der Propeller war an der Wurzel abgetrennt und die Cowling im oberen Bereich eingedrückt. Die linke Kabinentür war verbogen. Es befanden sich ca. 58 kg Kraftstoff an Bord.

Die Untersuchung ergab keine Hinweise auf technische Mängel an den beiden Luftfahrzeugen.
