Untersuchungsbericht

Art des Ereignisses:	Unfall
Datum:	31. Juli 2011
Ort:	nahe Rangendingen
Luftfahrzeug:	Segelflugzeug mit Hilfsantrieb
Hersteller / Muster:	Schempp-Hirth / Ventus CM
Personenschaden:	Pilot tödlich verletzt
Sachschaden:	Luftfahrzeug zerstört
Drittschaden:	Flurschaden
Informationsquelle:	Untersuchung durch Mitarbeiter der BFU
Aktenzeichen:	BFU 3X112-11

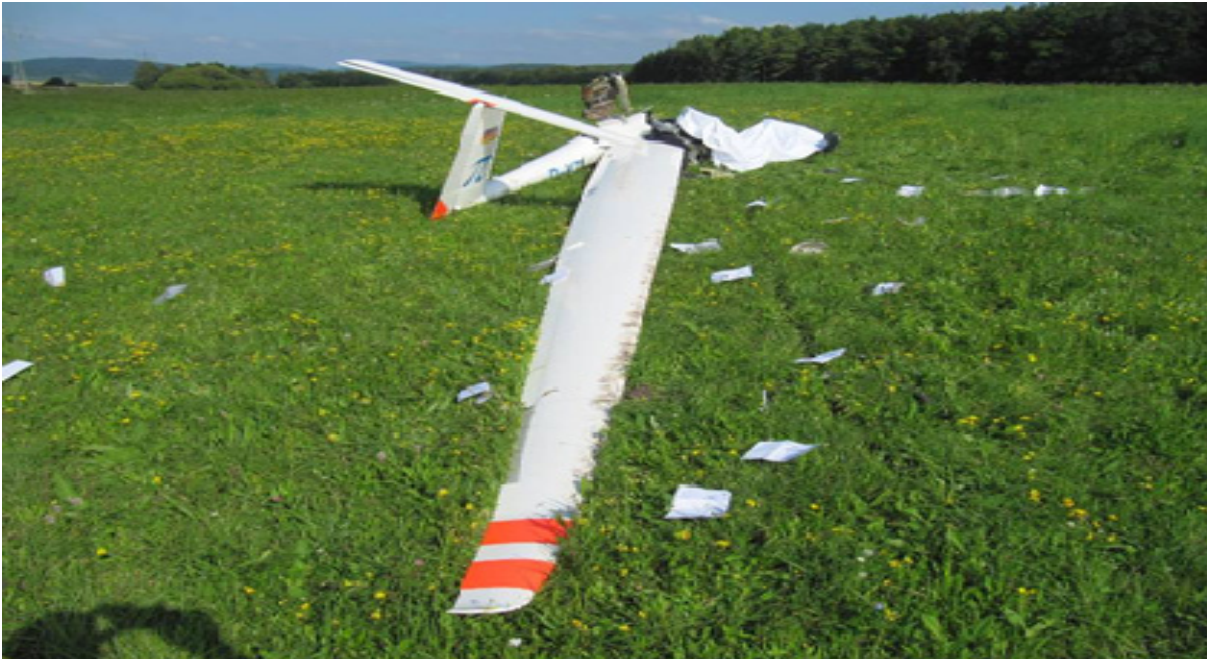
Die Unfallstelle befand sich wenige Meter nördlich der Landesstraße 410 nahe der Ortschaft Rangendingen in einem Wiesengelände. Der Motorsegler hatte zuerst mit dem Cockpit und der rechten Tragfläche den Boden berührt. Es wurden keine Rutschspuren gefunden. Die gesamte rechte Tragfläche hatte eine ca. 8 cm tiefe Aufschlagspur hinterlassen. Das Cockpit war bis zu 30 cm tief ins Erdreich eingedrungen. Die linke Tragfläche war an der Wurzel abgebrochen und zerstört. Die linke Bremsklappe war halb ausgefahren und das Querruder lag abgetrennt etwa einen Meter hinter der linken Tragfläche. Das linke Winglet wurde vier Meter neben dem Tragflächenende gefunden. Der Rumpf war im Bereich des Motorkastens gebrochen und nach rechts abgeknickt. Der Cockpitbereich war zerstört. Der Motor befand sich in ausgefahrener Stellung. Der Kraftstoffhahn war geschlossen. Es befanden sich noch ca. 12 Liter Kraftstoff im Tank. In den Leitungen zum Motor wurde kein Kraftstoff gefunden. Es wurden keine Hinweise auf eine eingeschränkte Steuerbarkeit des Motorseglers festgestellt.

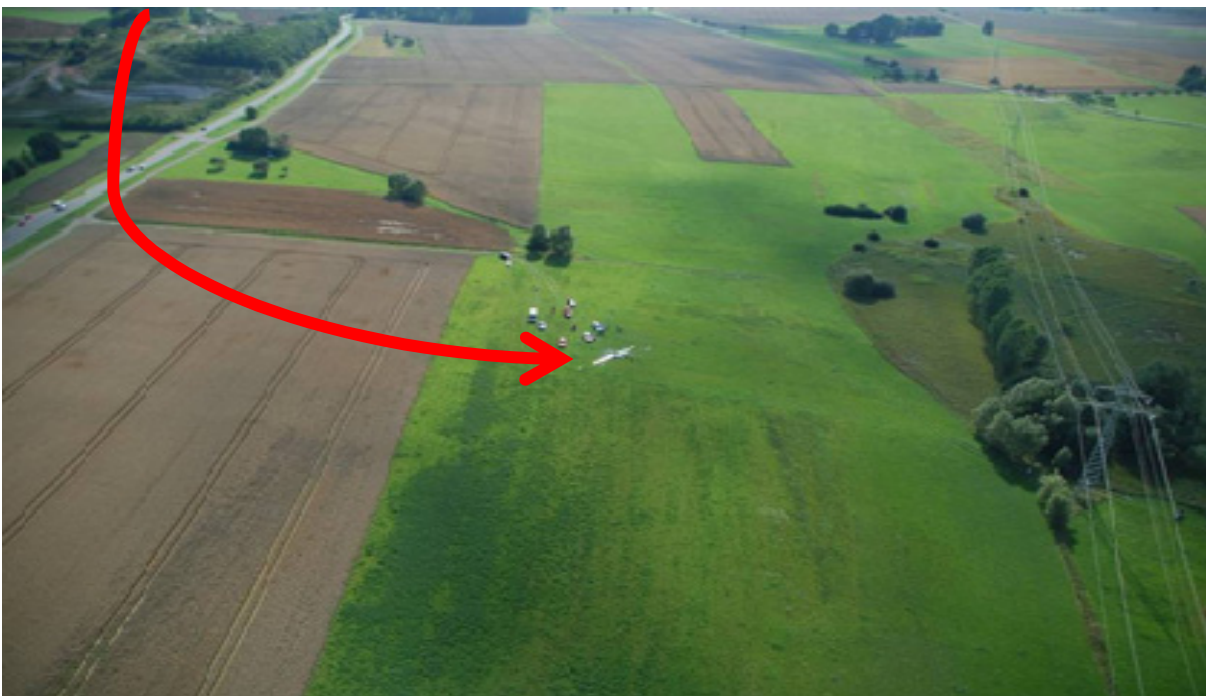
Übersicht mit Anflugweg nach Zeugenaussagen

Zeugen beobachteten, wie der Motorsegler aus südlicher Richtung über ein Feld anflog. Es wurde eine Linkskurve in ca. 20 m Höhe beobachtet, in der die Strömung an der Tragfläche abriss und der Motorsegler in eine trudelartige Linksdrehung geriet.
