Untersuchungsbericht

Art des Ereignisses:	Unfall
Datum:	2. August 2011
Ort:	Steinsfeld, nahe Rothenburg o. d. Tauber
Luftfahrzeug:	Ultraleichtflugzeug
Hersteller / Muster:	TL Ultralight Dobrovskeho CR/ TL 96 Sting
Personenschaden:	zwei Personen tödlich verletzt
Sachschaden:	Luftfahrzeug zerstört
Drittschaden:	Flurschaden
Informationsquelle:	Untersuchung durch Beauftragte der BFU
Aktenzeichen:	BFU 3X119-11

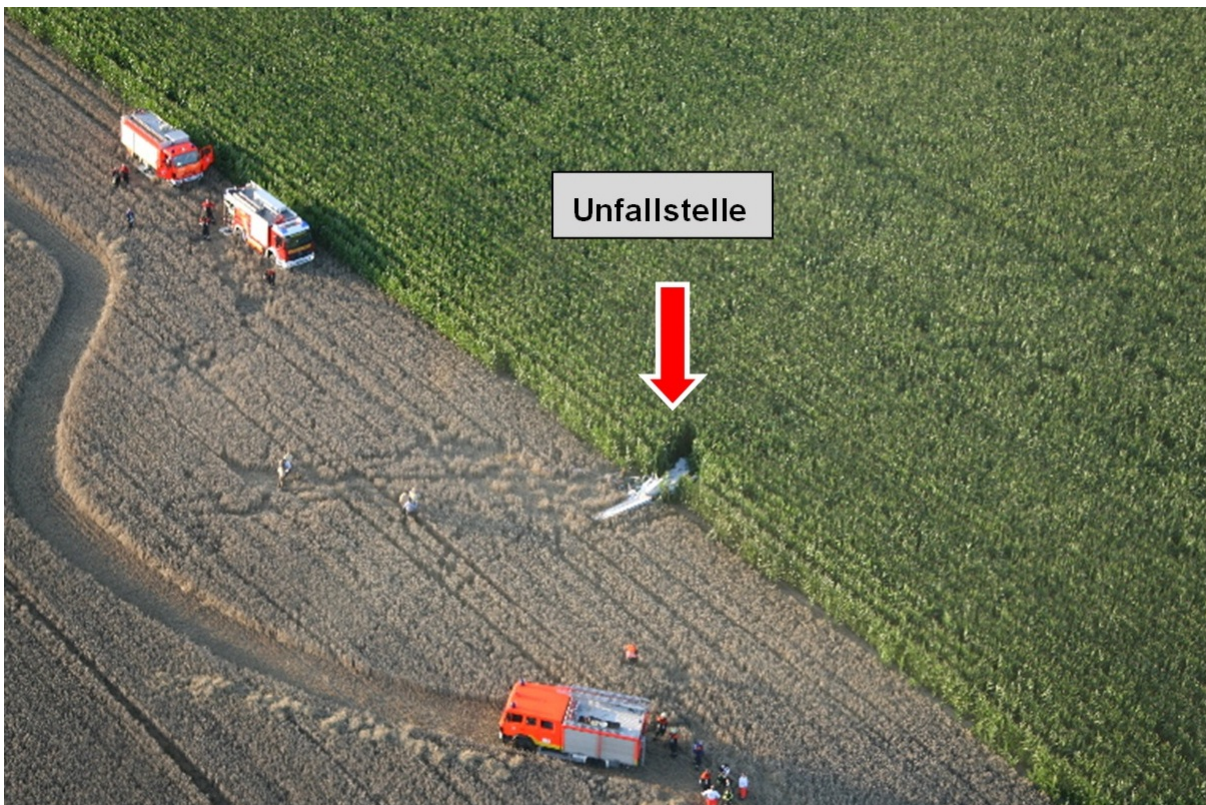
Übersicht Unfallstelle

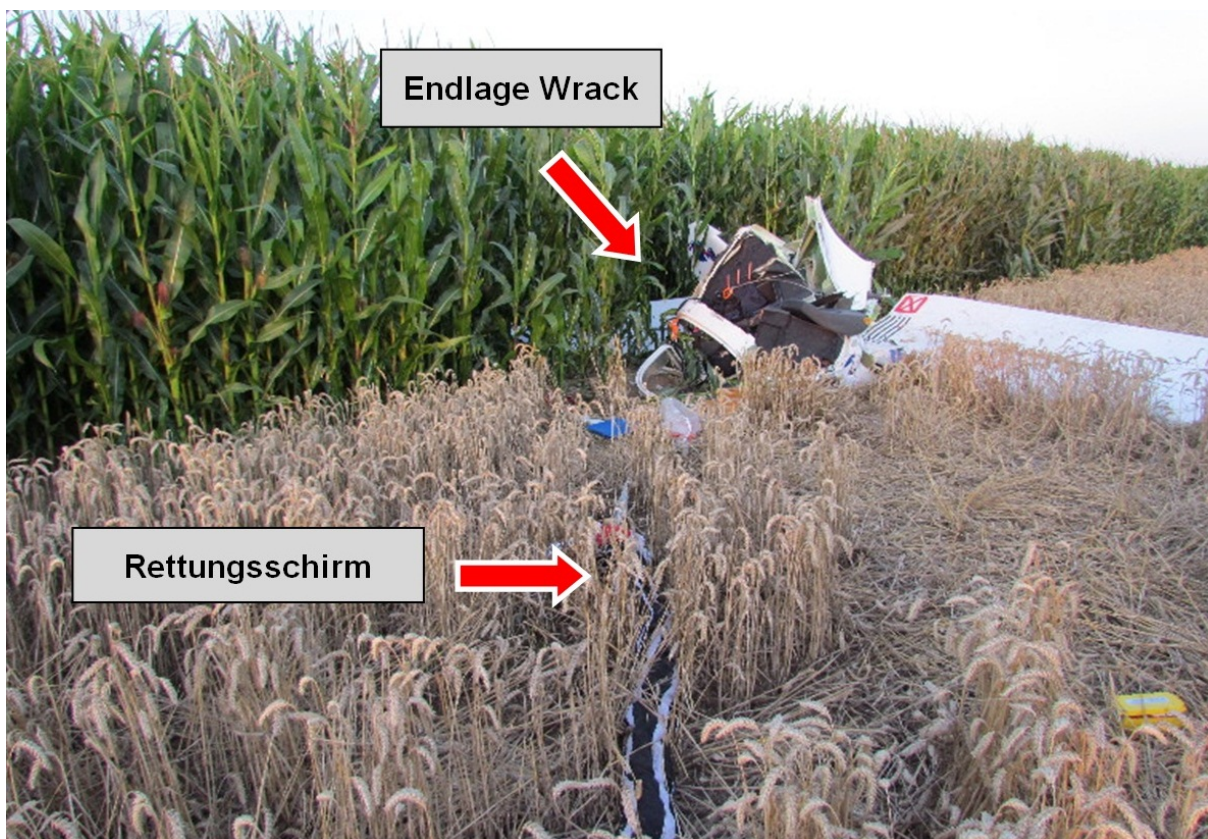
Das Wrack lag genau im Randbereich zwischen einem Getreide- und einem Maisfeld. Aufschlagspuren, Rutschstrecken oder abgelöste Einzelteile im Umfeld der Unfallstelle waren nicht vorhanden.

Unfallstelle

Das Ultraleichtflugzeug war in Richtung 340° mit dem Rumpf aufgeprallt. Es wies mehrfache Brüche von Rumpf, Tragflächen und Leitwerk auf. Die Funktion der Steuerorgane sowie die Stellungen von Schaltern und Bedienhebeln konnte aufgrund des Zerstörungsgrades nicht durchgehend geprüft bzw. nachvollzogen werden. Das Bugrad war seitlich abgeschert und wurde unbeschädigt vorgefunden.
