Untersuchungsbericht

Art des Ereignisses:	Unfall
Datum:	13. August 2011
Ort:	Flugplatz Uelzen
Luftfahrzeug:	Segelflugzeug
Hersteller / Muster:	Glaser-Dirks/DG 505 Elan Orion
Personenschaden:	Pilot leicht verletzt
Sachschaden:	Luftfahrzeug schwer beschädigt
Drittschaden:	keiner
Informationsquelle:	Untersuchung durch Mitarbeiter der BFU
Aktenzeichen:	BFU 3X128-11

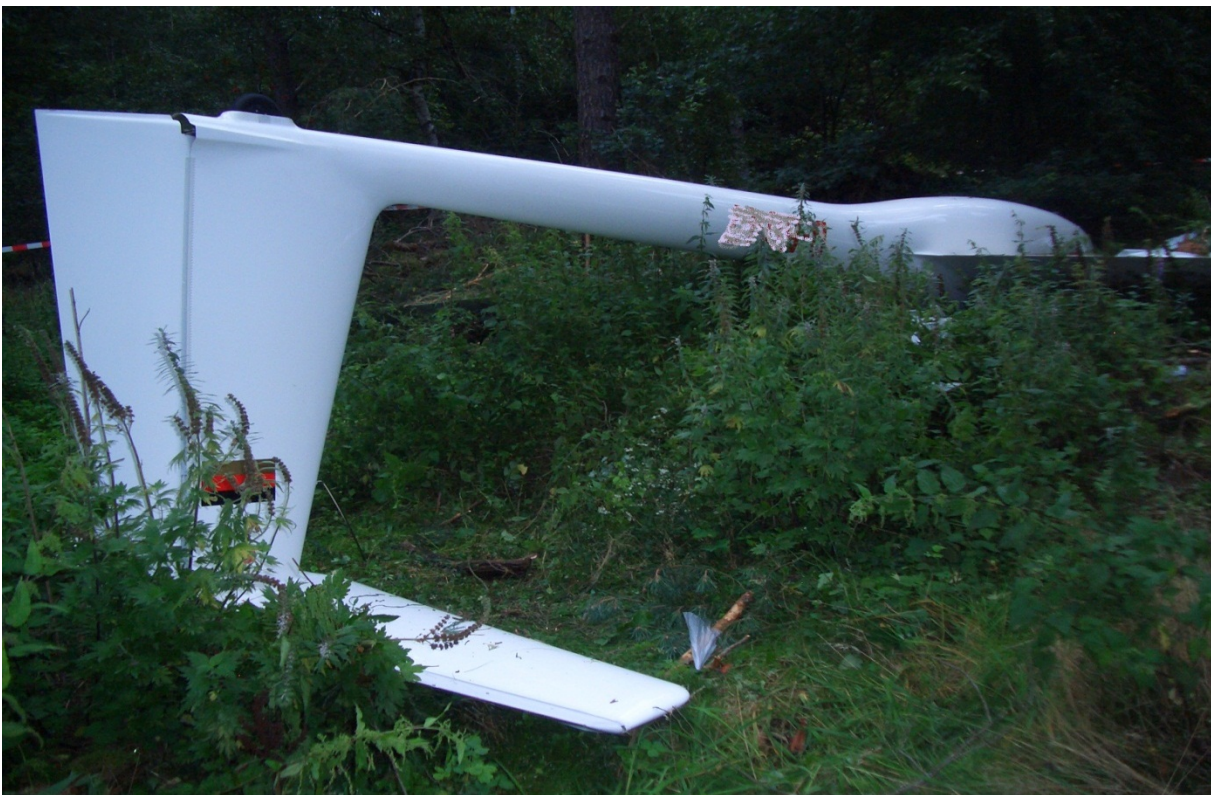
Die Unfallstelle lag in einem lichten Hochwald nordöstlich des Flugplatzes Uelzen. Das Segelflugzeug hatte mit der linken Tragfläche einen Baum berührt und lag in Rückenlage. Die Struktur des Luftfahrzeugs war verzogen. Beide Tragflächen waren beschädigt, ebenso die Querruder und das Seitenruder. Die Kabinenhaube war zersplittert. Die Funktion des rechten Querruders konnte aufgrund des Zerstörungsgrades nicht mehr nachvollzogen werden. Bei

Unfallstelle, Endlage des Segelflugzeuges

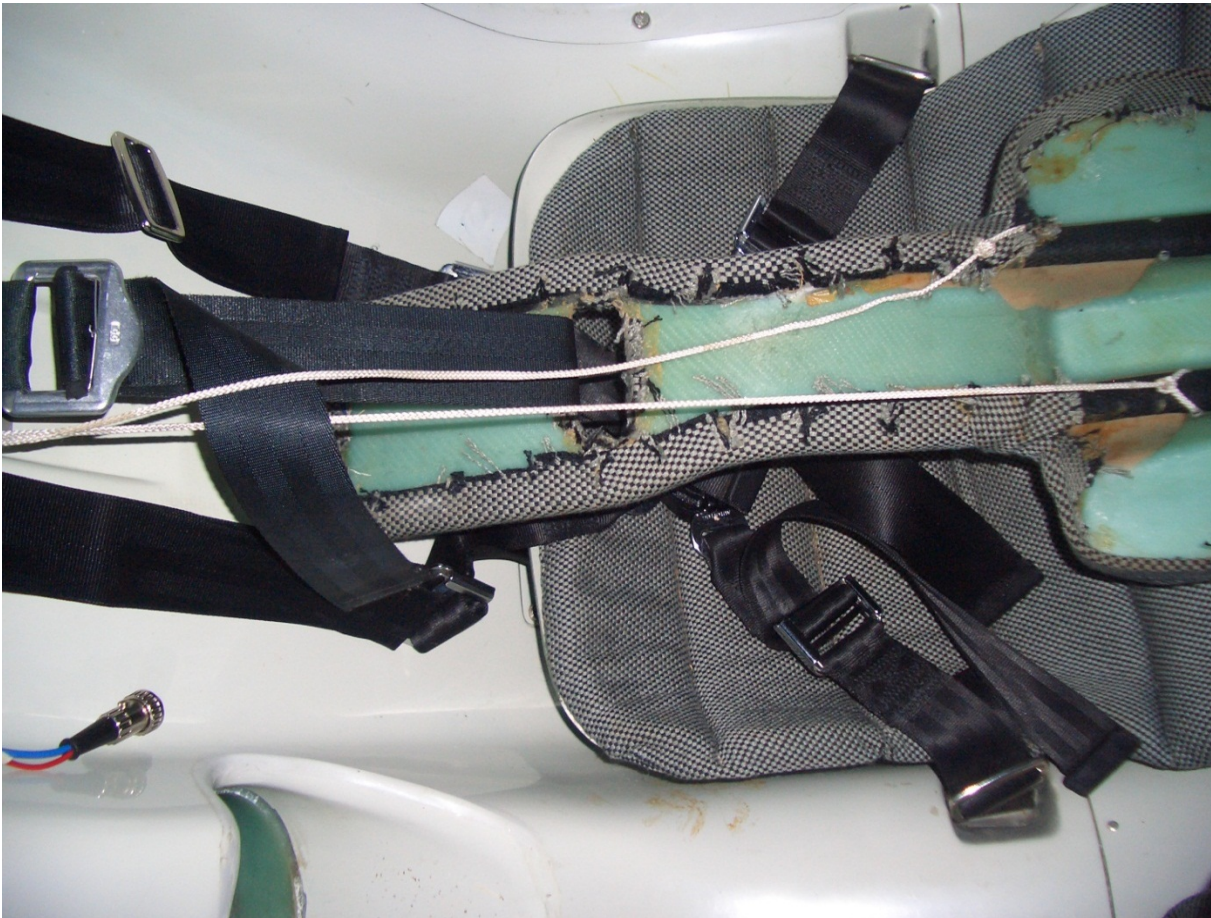
allen anderen Rudern ergab die Funktionsprobe eine Verbindung von der Bedieneinheit zum Ruder auch bei manuellem Gegendruck. Die hintere Kopfstütze ließ sich ganz nach vorne klappen und blockierte in dieser Position den Steuerknüppel in einer gedrückten Stellung. Die Befestigungsleine, die verhindern sollte, dass die Kopfstütze so weit nach vorne klappt, war mit einem Ende an den dafür vorgesehenen Bohrungen im Rohrrahmen der Stütze mit einem Knoten aus zwei halben Schlägen befestigt, das andere Ende hing lose herunter. Sie bestand aus einer weißen Kunststofffaser mit einer Stärke von ca. zwei Millimeter und einer Länge von etwa 100 Zentimeter. Etwa zwei Zentimeter vor dem losen Ende befand sich ein Knoten ähnlicher Art wie am anderen Ende.

Die Erfassung der Berichtigungen im Flug- und Betriebshandbuch des betroffenen Luftfahrzeugs war auf dem Stand von Februar 2004. Die Durchführung der TM 348/20 war in den Betriebsaufzeichnungen nicht eingetragen.

Leine und Befestigung am verunfallten Flugzeug

Der Hersteller des Segelflugzeugs fordert in seiner technischen Mitteilung (TM) Nr. 348/20, 843/28 vom 01.07.2008 unter Punkt 2. zu folgender Maßnahme auf: *„Umbau der Befestigungsleinen der Kopfstütze im hinteren Cockpit (sofern eingebaut) gemäß Arbeitsanweisung*

Nr.1 zur TM348/20.“ . Die TM wurde in die technischen Unterlagen des Musters aufgenommen. Sie war bis zum 31.10.2008 durchzuführen und spätestens bei der nächsten jährlichen Prüfung von einem Prüfer mit entsprechender Berechtigung zu prüfen und in den Betriebsaufzeichnungen zu bescheinigen. Begründet wurde diese Änderung wie folgt:
