Untersuchungsbericht

Art des Ereignisses:	Unfall
Datum:	14. August 2011
Ort:	Flugplatz Schönebeck-Zackmünde
Luftfahrzeuge:	1. Flugzeug 2. Segelflugzeug
Hersteller / Muster:	1. Panstwowe Zaklady Lotnicze/ PLZ-104 2 „Wilga 35“ 2. PZL-Bielsko/ SZD-50-3 „Puchacz“
Personenschaden:	1. Luftfahrzeugführer schwer verletzt 2. Pilot und Fluggast nicht verletzt
Sachschaden:	1. Flugzeug zerstört 2. Segelflugzeug unbeschädigt
Drittschaden:	leichter Flurschaden
Informationsquelle:	Untersuchung durch Mitarbeiter der BFU
Aktenzeichen:	BFU 3X129-11

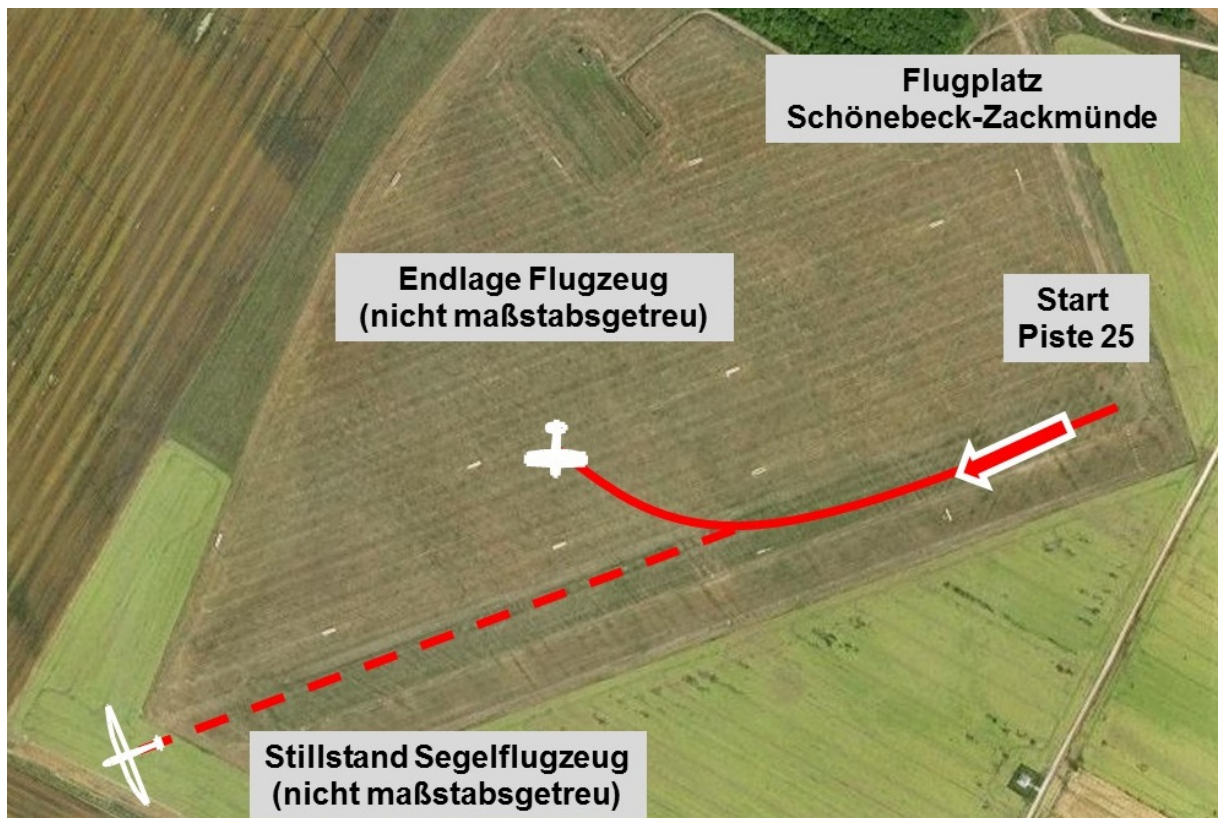
Übersicht Unfallstelle

Die Unfallstelle mit der Endlage des Wracks befand sich in etwa 50 m hinter der Halbbahnmarkierung und 110 m rechts seitlich der Graspiste 25 des Flugplatzes Schönebeck-Zackmünde. Von der Endlage des Wracks 63 m entfernt in Richtung Piste wurde eine Beschädigung der Grasnarbe festgestellt.

In einer Entfernung von ca. 40 m begann eine 1,70 m lange und 0,20 m tiefe Spur im Erdreich. 19,5 m von der „Wilga 35“ entfernt befand sich ein Trümmerfeld u. a. mit Front- und Seitenscheiben, einem Feuerlöscher, diversen Blechteilen und Dokumenten.

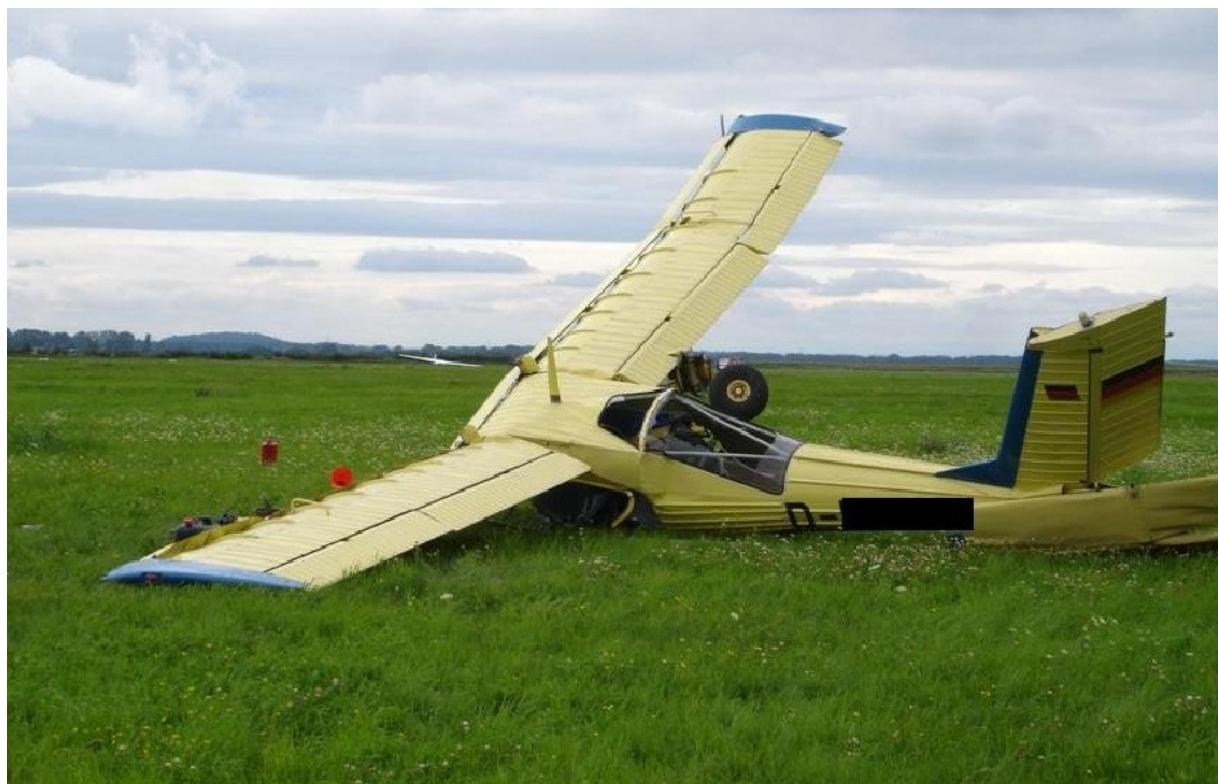
Unfallstelle

Die rechte Tragfläche war in Höhe der Tankdrainage um ca. 30 Grad nach oben angewinkelt. Die linke Tragfläche war um 40 Grad an der Rumpfaufhängung verbogen. Das Höhenruder befand sich unter dem Rumpf.

Der Rumpf der „Wilga 35“ war in Höhe der Anbringung der Fahrwerksbeine, unmittelbar unter den beiden vorderen Sitzen abgetrennt. Triebwerk, Luftschraube, Brandschott, Seitenruderpedale, Steuerknüppel, Armaturenbrett und sämtliche Hebel zur Triebwerksbedienung befanden sich abgeknickt unter der rechten Tragfläche.

Eine unbeschädigte Querruderarretierung befand sich ebenfalls unter der rechten Tragfläche.
