Untersuchungsbericht

Art des Ereignisses:	Unfall
Datum:	3. September 2011
Ort:	Sinningen
Luftfahrzeug:	Ultraleichtflugzeug
Hersteller / Muster:	Rans / S6 Coyote II
Personenschaden:	Fluggast tödlich verletzt Pilot schwer verletzt
Sachschaden:	Luftfahrzeug schwer beschädigt
Drittschaden:	Gewässerverunreinigung
Informationsquelle:	Untersuchung durch Mitarbeiter der BFU
Aktenzeichen:	BFU 3X142-11

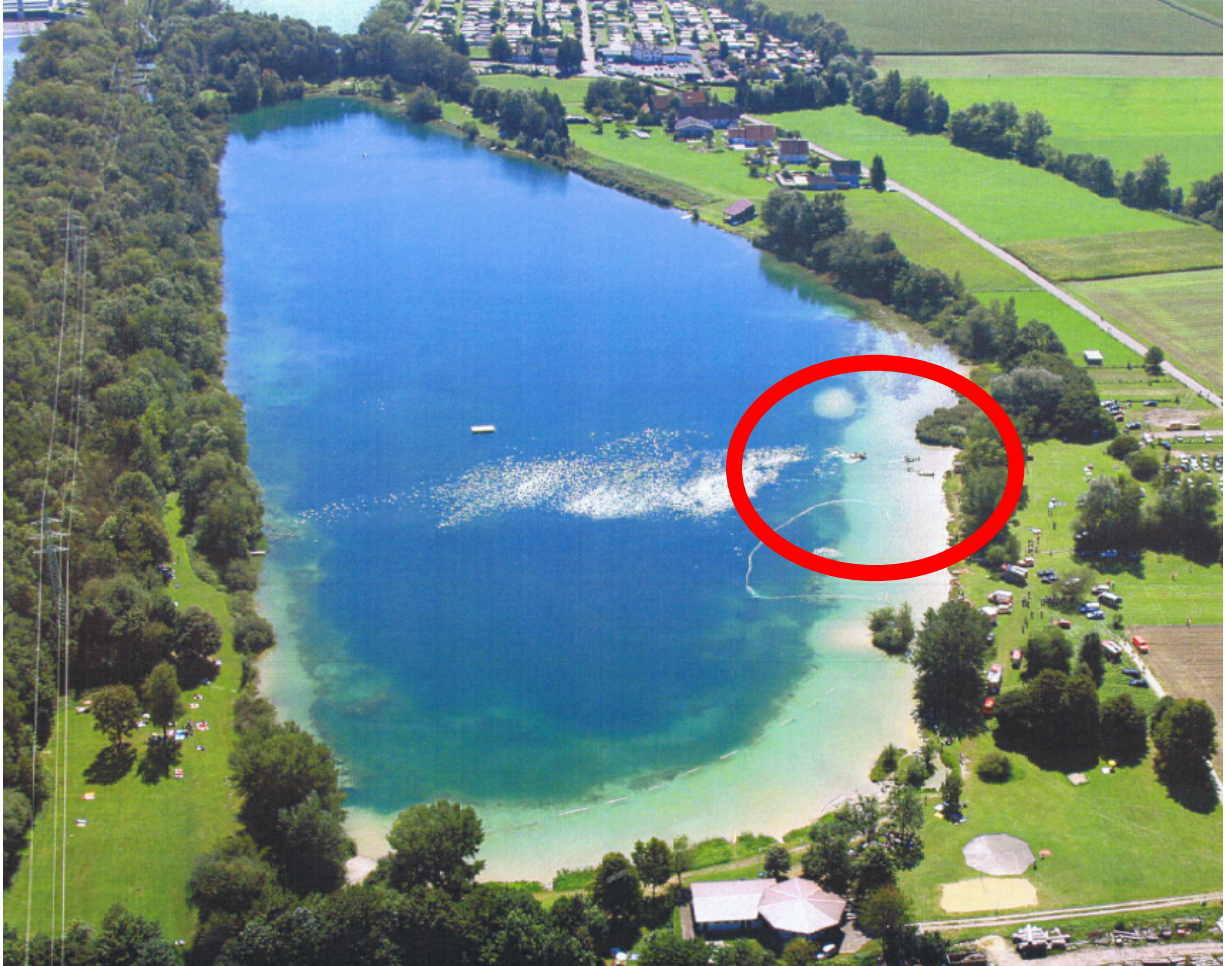
Die Unfallstelle befand sich im nördlichen Bereich eines Badesees nahe Sinningen. Der See war an dieser Stelle 5 m tief. Teile des Hecks ragten aus dem Wasser.

Der Propeller war beschädigt, eine Blattspitze war abgebrochen. Die Anbauteile des Triebwerkes waren ebenfalls beschädigt. In den Vergaserkammern befand sich Restkraftstoff. Der Rumpf und die Tragflächen waren gestaucht. Die Bespannung der Tragflächen war an der Unterseite gerissen. An der rechten Tragflächenunterseite war die Bespannung in mehreren Feldern großflächig eingerissen. Die Steuerflächen an den Tragflügeln und am Leitwerk waren vollständig.
